RESULTADOS PROVISIONALES

El proyecto LIFE REGENERA LIMIA está cofinanciado con la contribución del instrumento financiero LIFE de la Unión Europea

INTRODUCCIÓN

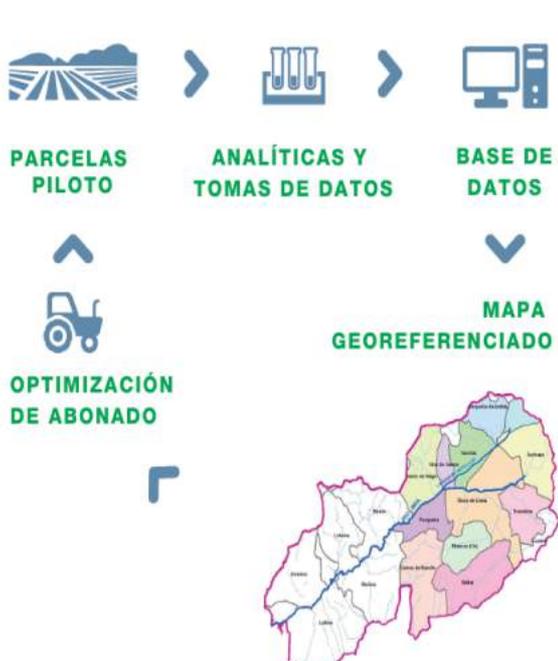
Figura 1. Esquema Actuación B1

Este sistema ha sido concebido para eliminar el exceso de nutrientes en suelos agrarios.

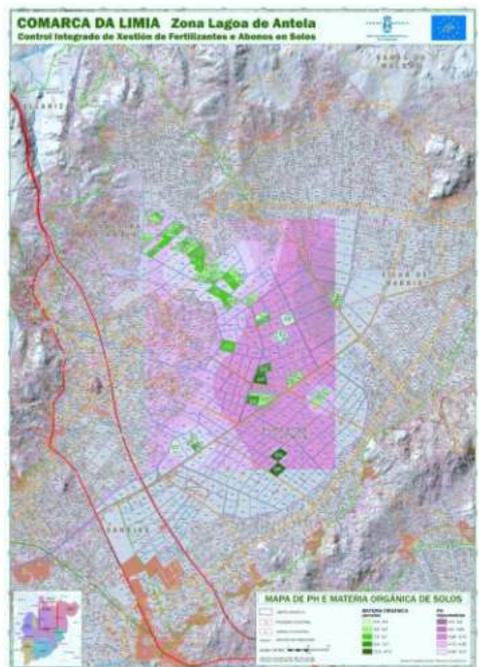
Imagen 1. Mapa de suelos

- Se ha elaborado un Mapa de suelos y capacidades de retención de nutrientes del suelo agrario de la comarca.

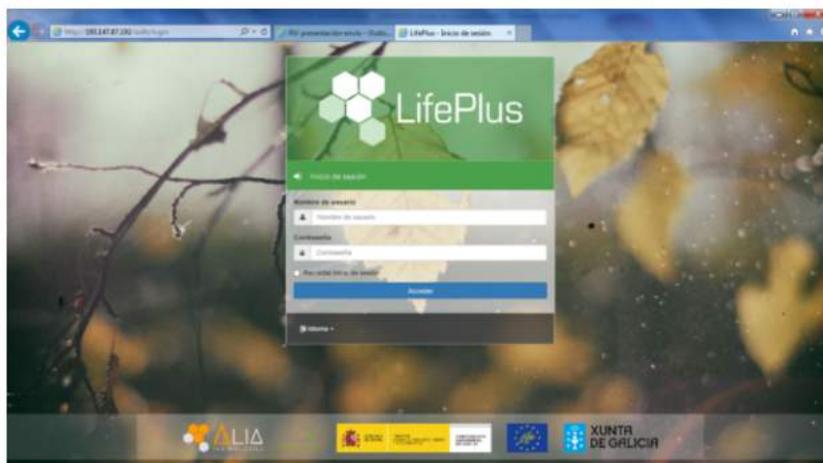
- Aplicación software de acceso on-line para la integración de información georreferenciada, capas de información e información de analíticas: Sistema de Control Integrado de Gestión de Fertilizantes y Abonos en Suelos Agrarios (SCIGFASA).

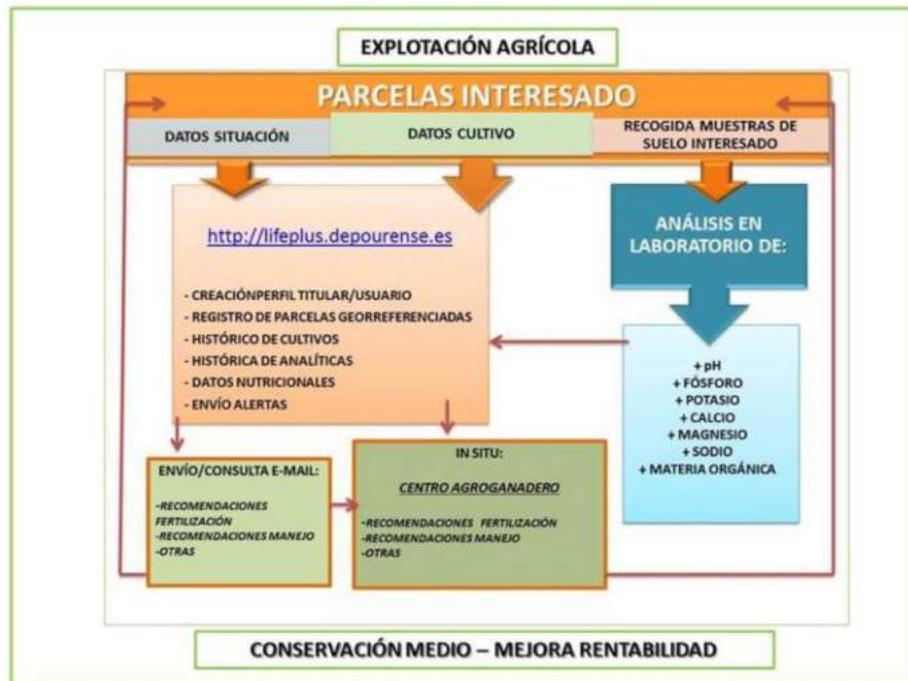
Imagen 3. Diagrama descriptivo del funcionamiento de SCIGFASA

- Sistema de alertas vía sms ó e-mails a los titulares de parcelas sobre tipo de abonado y fertilización individualizadas.

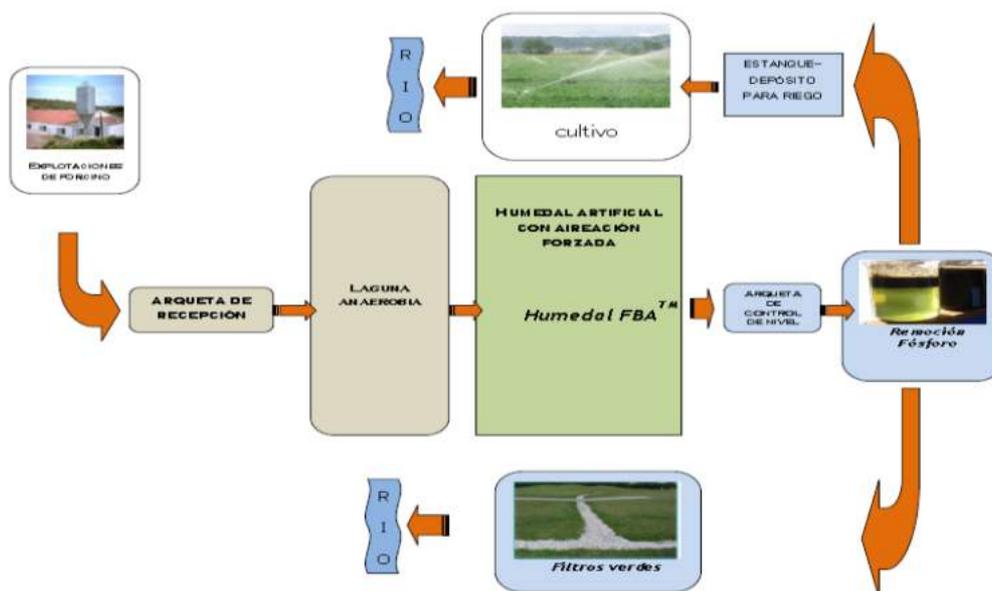
Figura 2. Esquema Actuación B2

Con esta actuación se propone un tratamiento de aguas, mediante un prototipo de humedal artificial intensivo de macrófitos (plantas acuáticas) para el tratamiento de aguas residuales procedentes de purines de porcino. Junto al humedal se ejecutará una balsa anaeróbica integrada como elemento del sistema, que permita la captación de emisiones para posibles usos posteriores como biogás. La propia laguna servirá de alternativa para reducir la emisión de gases de efecto invernadero por almacenamiento de purín así como para evitar su diseminación al medio como abono en forrajes y pastizales.

La instalación piloto permitirá el tratamiento de un volumen de 53m³ diarios de purín de porcino.

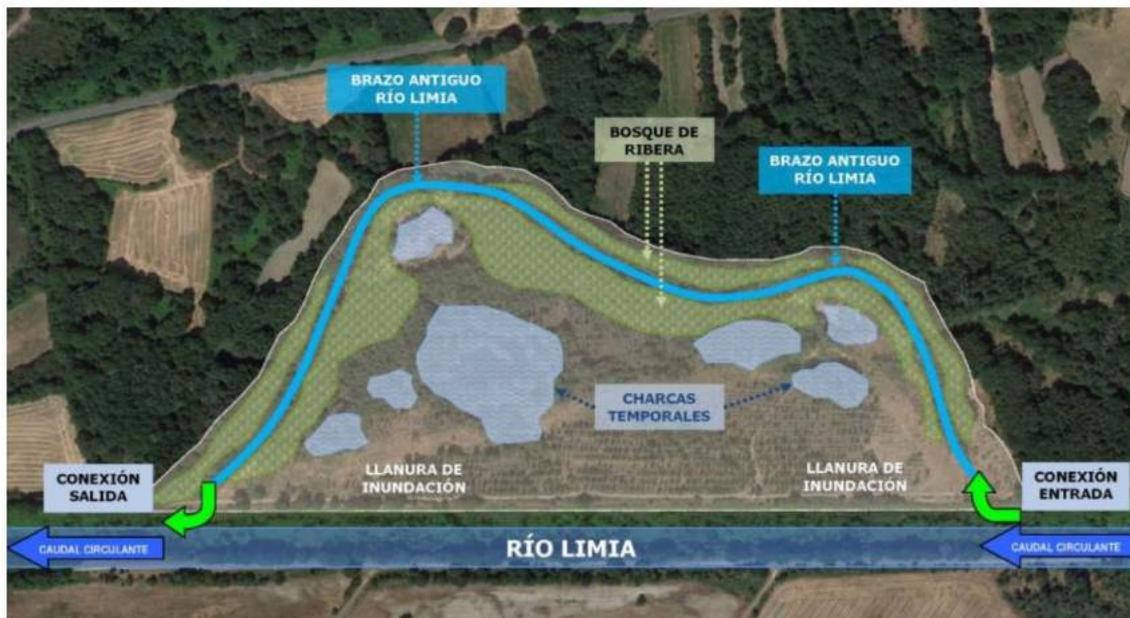
Figura 3. Esquema Actuación B3

Con esta actividad se busca recuperar y rehabilitar el cauce fluvial del Limia en la Zona de Especial Conservación Veiga de Ponteliñares, así como mejorar la capacidad de retención y asimilación de nutrientes, potenciando la capacidad de depuración del curso fluvial.

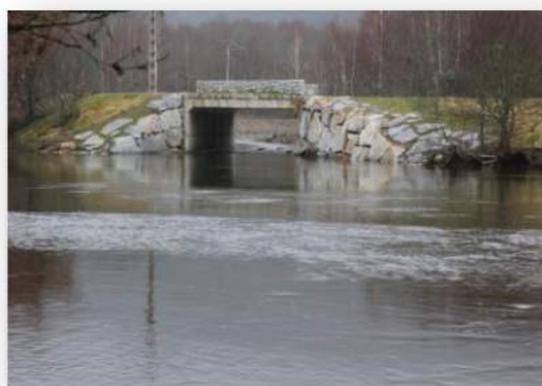
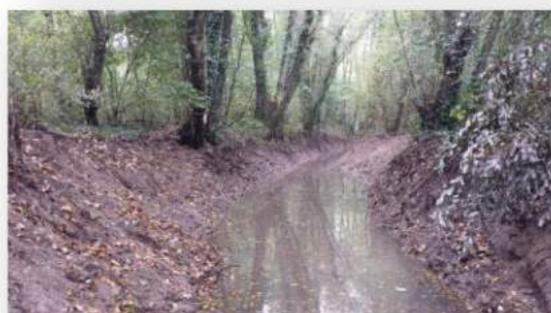
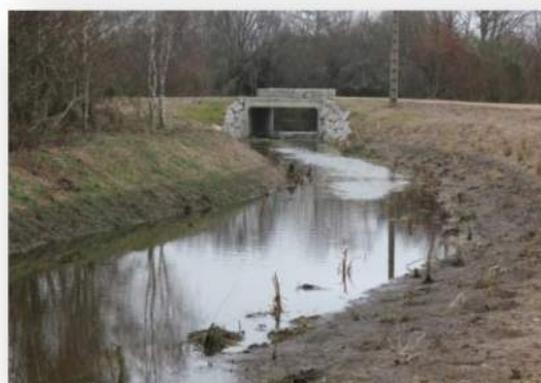
- Obra de drenaje en el vial de servicio para la entrada de las aguas, en situación de crecida, del río Limia hacia las vegas.
- Canal somero siguiendo el trazado del antiguo río, con la formación de pequeñas depresiones a modo de humedal.
- Obra de drenaje en el vial de servicio para la salida de las aguas de las vegas hacia el río Limia.

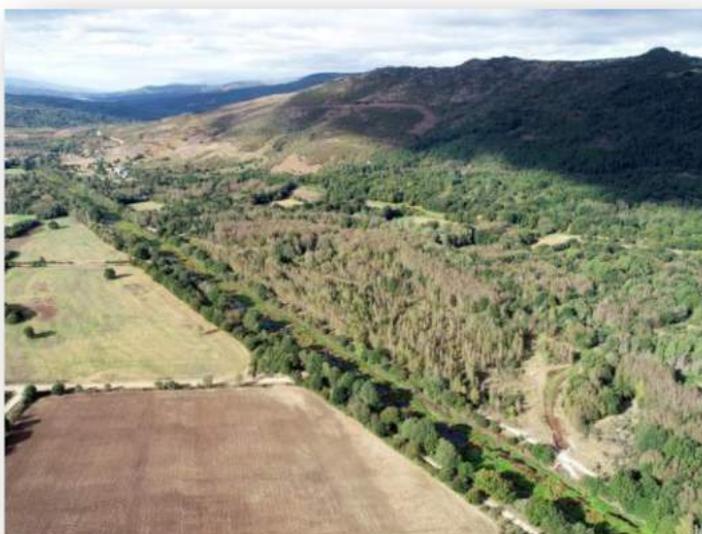
- 350 m de apertura de zanjas con medios manuales y mecánicos, en todo tipo de terreno y con profundidades variables para la interconexión de los canales de agua con las lagunas naturales existentes dentro de la zona de actuación así como con los nuevos biotopos a construir, con transporte de materiales sobrantes a otras zonas del entorno de la actuación.

- Construcción de dos biotopos asociados a medios higrófilos para albergar especies de flora y fauna (aves, reptiles, anfibios y peces) con prioridad para las especies incluidas en alguna de las categorías del Catálogo gallego de especies amenazadas.

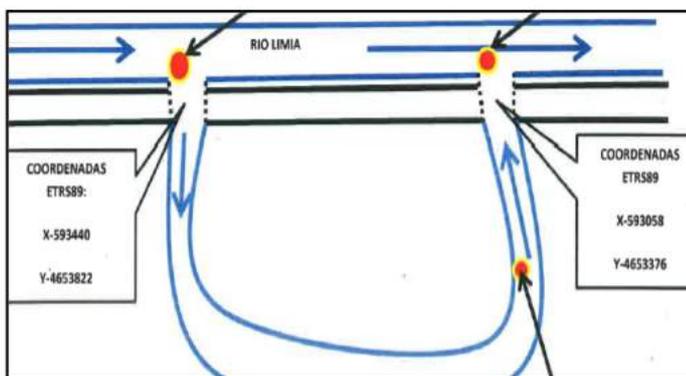
Puntos de control de la acción B3

En lo referente a la calidad de las aguas, se han realizado mediciones para el control de la calidad de las aguas (nutrientes, materia orgánica y amonio total), en el meandro recuperado y en el cauce del río Limia. A continuación se muestran los puntos de control y los resultados obtenidos:

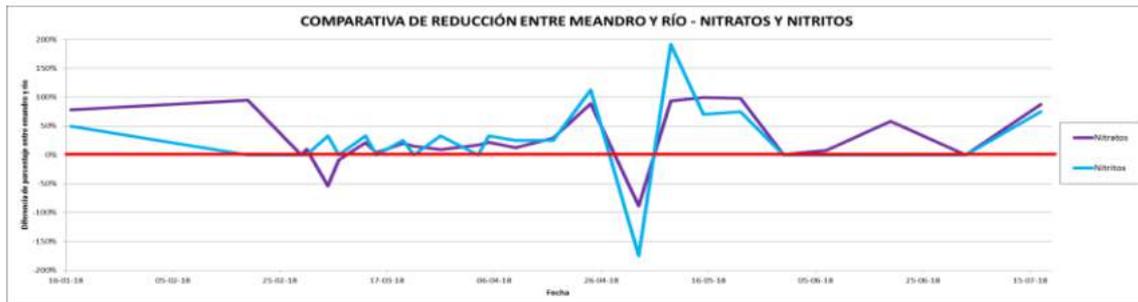
- Nutrientes (nitrato/nitrito/fosfato/fósforo): En el meandro se produce un comportamiento de reducción significativamente más efectivo que en el cauce del río con respecto a los nutrientes.

Comparativa de porcentaje de reducción de nitratos y nitritos entre meandro y río.
Fuente: Informe de Seguimiento parámetros físico químicos Oct 18

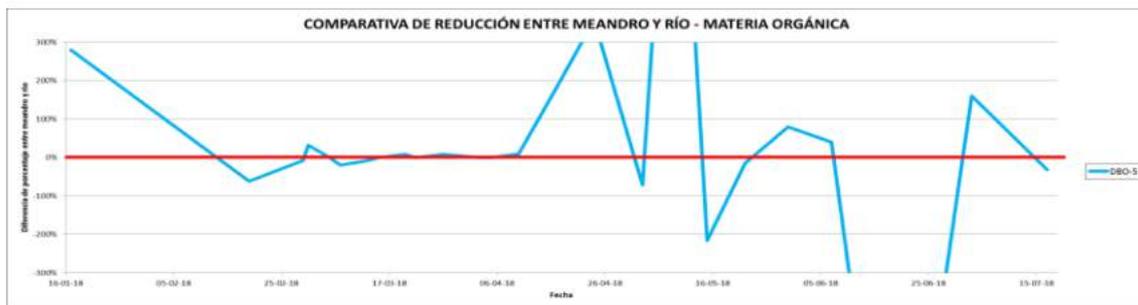
- Materia orgánica (DBO₅): El comportamiento es más favorable en el meandro que en el río, pero aun así se incrementa notablemente la concentración, probablemente debido a la presencia de flora acuática tanto en el meandro como en el río, que provoca el incremento de DBO₅.

Comparativa de porcentaje de reducción de DBO₅ entre meandro y río
Fuente: Informe de Seguimiento parámetros físico químicos Oct 18

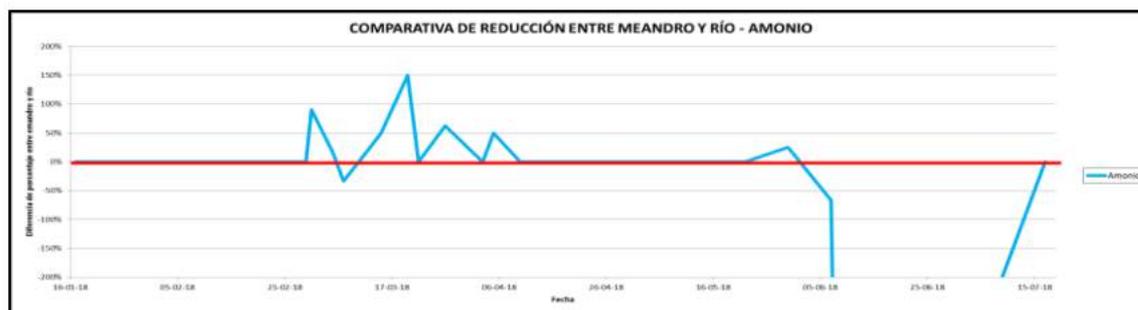
- Amonio total: En los primeros meses el comportamiento en el meandro fue positivo/neutro en su reducción, incrementándose la concentración de amonio en los últimos muestreos, debido a la falta de oxígeno en el agua del meandro por reducción del caudal de aportación. Esto provoca que en aguas estancadas se incremente el amonio, debido a las condiciones de anoxia, mientras que en el río debido a la circulación y oxigenación del agua el comportamiento es favorable.

Reducción de amonio en la acción B3. Porcentaje en meandro y en río.
Fuente: Informe de Seguimiento parámetros físico químicos Oct 18

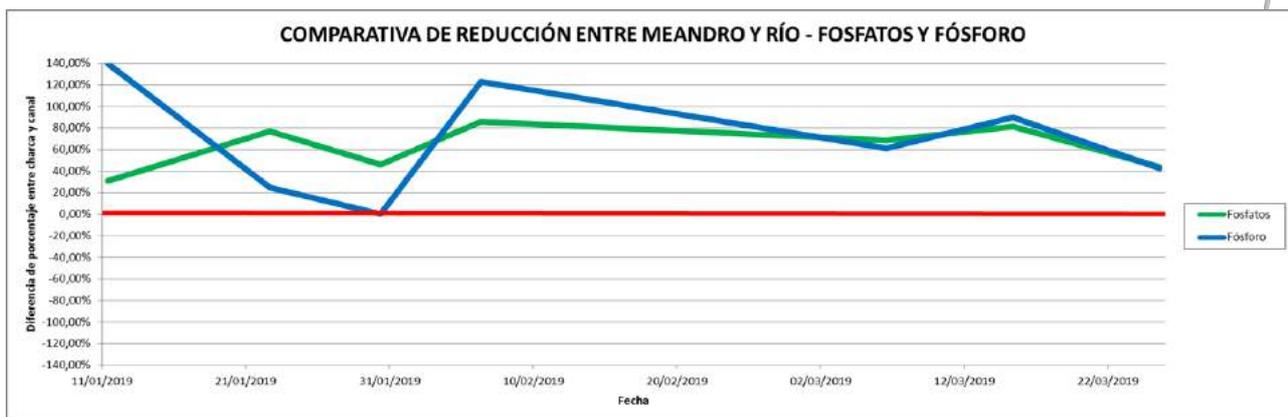
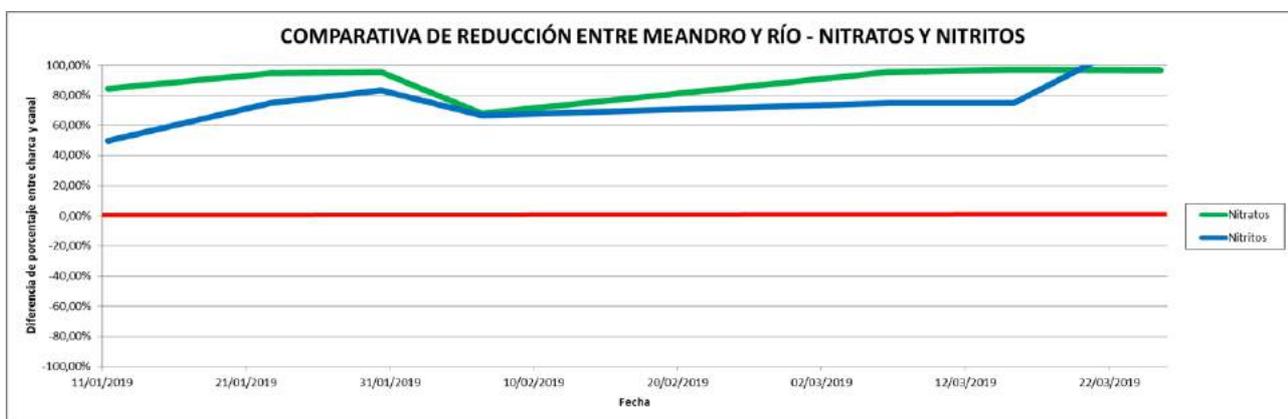
A continuación se representa gráficamente cada muestreo, en los parámetros más significativos:

- Fosfatos y Fósforo
- Nitratos y Nitritos

- Se confirma la **reducción de concentración de nutrientes en el agua** al entrar en el meandro, con respecto al río, con porcentajes de reducción promedio superiores al 60% en los compuestos de nitrógeno y fósforo.
- Destaca especialmente que con respecto a nitratos y nitritos el porcentaje de reducción es en todos los muestreos comparativamente superior al 40%.
- En particular, la reducción efectiva en el meandro de los nitratos en el agua es superior al 90% en promedio.
- Con respecto al amonio total, el comportamiento es muy diferente a 2018, siendo mucho más favorable este año 2019, porque todavía no existe anoxia en el meandro, por lo que también se produce eliminación de amonio. Es posible que en los meses sucesivos, al disminuir la entrada de agua en el meandro, este porcentaje favorable sea desfavorable.

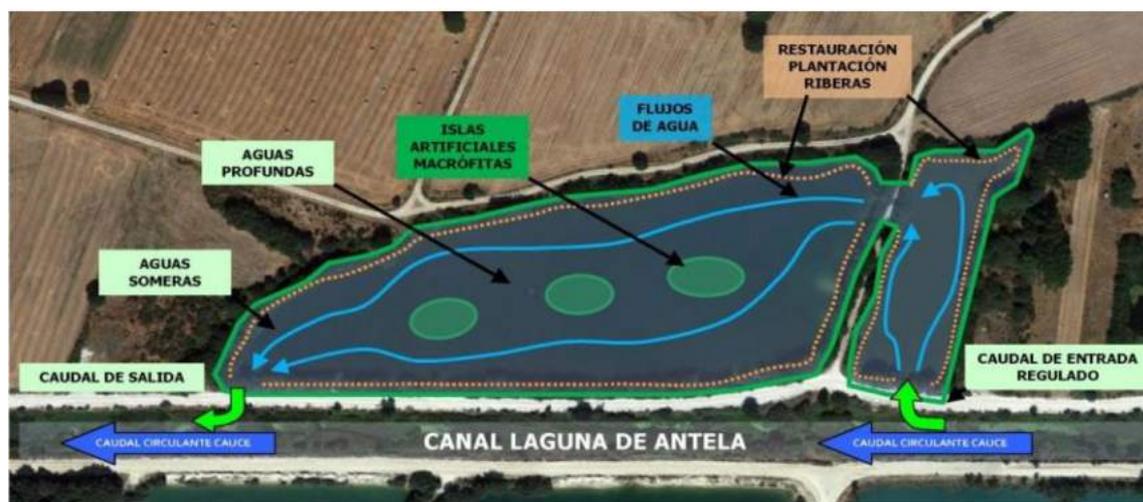
Figura 4. Esquema Actuación B4

El objetivo de esta actividad es potenciar la capacidad de depuración del curso fluvial y que, en su conexión hidrológica-hidráulica con el propio cauce del Canal, contribuya a la mejora ambiental. También se pretende implicar a las muchas explotaciones extractivas de la comarca, de forma que esta experiencia sirva de modelo a la hora de proyectar la preceptiva regeneración de sus zonas de extracción una vez agotado su uso.

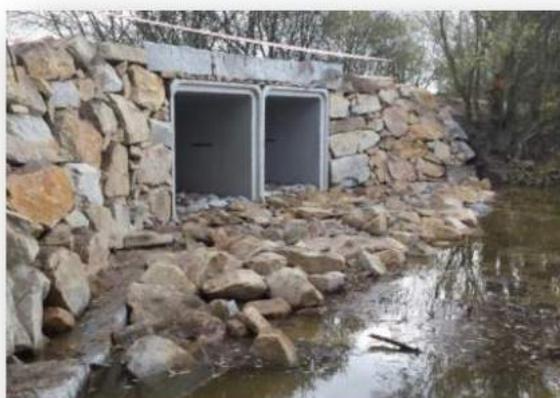
La conexión hidrológica de las charcas con el Canal de la Laguna

das Poldras, término municipal de Sandiás. La superficie de las charcas suma 4,61 hectáreas. Los trabajos realizados han sido:

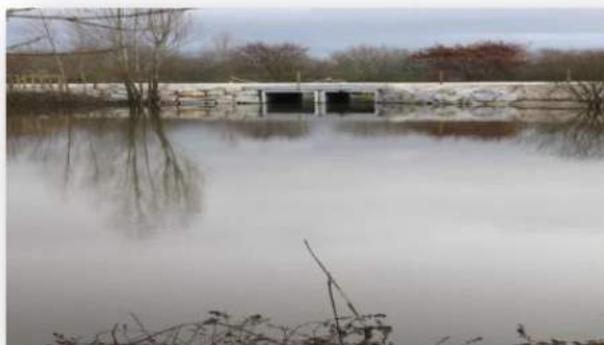
- 2 obras de paso que conectaron el canal con las dos charcas afectadas (a modo de obra de entrada y salida) y una tercera que comunica las dos lagunas entre sí garantizando la continuidad del flujo de agua.
- Rellenos que permitieran generar 2 plataformas de inundación progresiva (con pendiente inferior a 10° y profundidad no superior a los 100 cm durante el periodo vegetativo) donde pudieran asentarse comunidades vegetales hidrófilas adaptadas a periodos de inundación progresivamente mayores.

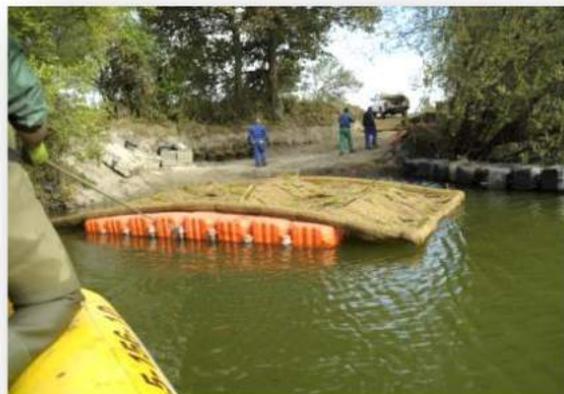
- Instalación de las islas con vegetación depuradora (macrófitas):
 - Estas islas poseen un perímetro rígido con flotadores en las esquinas para evitar su hundimiento y se encuentran anclados en el fondo para evitar su desplazamiento dentro de las balsas.
 - La parte interna de las balsas esta forrada con doble malla de coco con los propágulos de las especies plantadas: *Typha latifolia*, *Glyceria declinata*, *Lythrum salicaria*, *Sparganium erectum* subsp. *Neglectum*; *Polygonum hidropiper* y *Apium nodiflorum*.

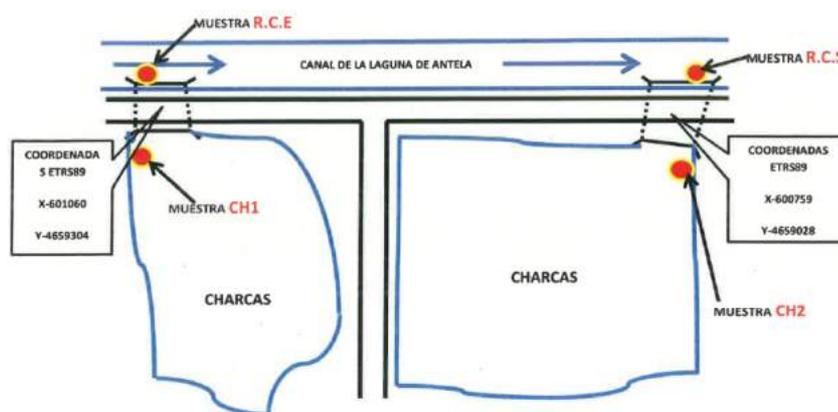
Puntos de control de la acción B4

En lo referente a la calidad de las aguas, se han realizado mediciones para el control de la calidad de las aguas (compuestos de fósforo, materia orgánica, nitritos y nitratos y amonio total), en el canal de la laguna de Antela

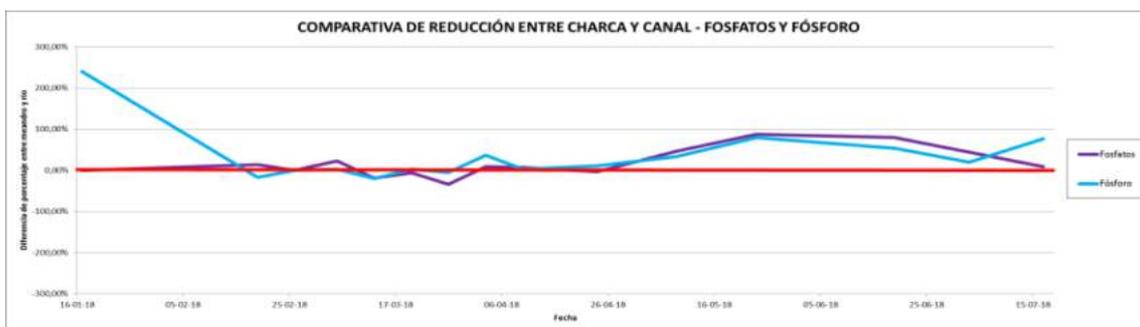
- Compuestos de fósforo (fosfatos, fósforo): Se observa claramente un comportamiento de reducción más efectivo en las charcas que en el canal, esto se explica por la presencia en las charcas de flora acuática que consume los compuestos de fósforo (en particular, los fosfatos suelen ser el nutriente limitante en el caso del consumo de nutrientes por parte del fitoplancton en lagos y embalses).

Comparativa de porcentaje de reducción de fosfatos y fósforo entre charca y canal. Fuente: Informe de Seguimiento parámetros físico químicos Oct 18

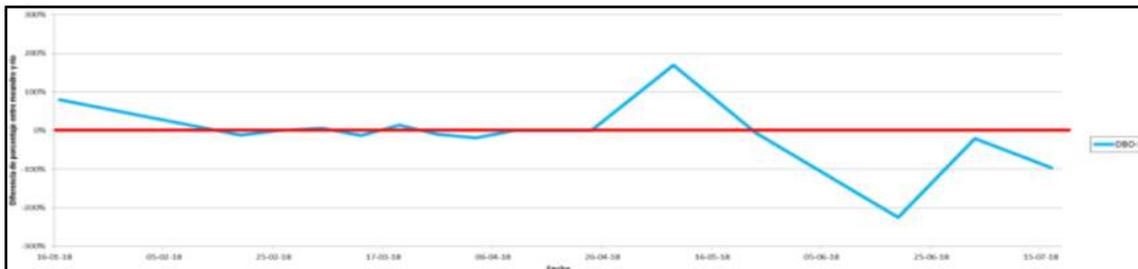
- Materia orgánica (DBO₅): El comportamiento es desfavorable tanto en las charcas como en el canal. La explicación del incremento de materia orgánica es el desarrollo de la flora acuática como consecuencia del consumo de nutrientes, siendo mayor el desarrollo de fitoplancton en las charcas que en el canal, de ahí su peor comportamiento. Este efecto es más notorio en los últimos muestreos realizados.

Comparativa de porcentaje de reducción de DBO₅ entre charca y canal
Fuente: Informe de Seguimiento parámetros físico químicos Oct 18

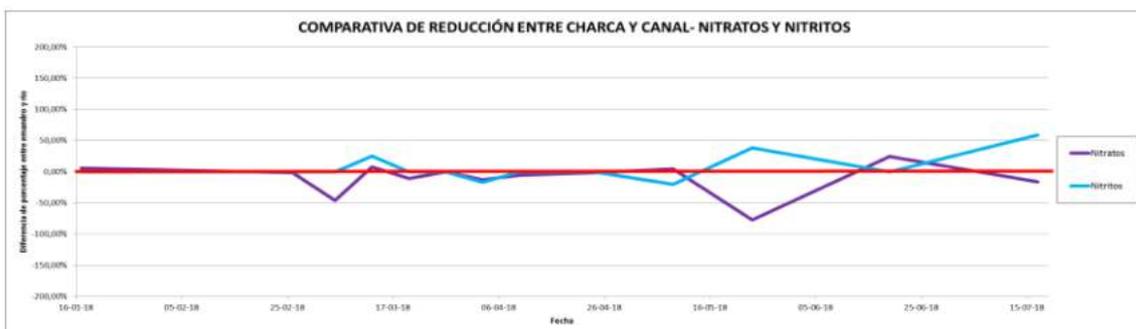
- Nitritos y nitratos: El comportamiento es inverso en la charca frente al canal, eliminándose en el primer caso nitritos y no eliminándose nitratos, y en el segundo caso eliminándose nitratos y no eliminándose nitritos, con diferencias de rendimiento que no alcanzan el 10%. No parece detectarse efecto significativo sobre estos parámetros por el momento.

Comparativa de porcentaje de reducción de nitratos y nitritos entre meandro y río.
Fuente: Informe de Seguimiento parámetros físico químicos Oct 18

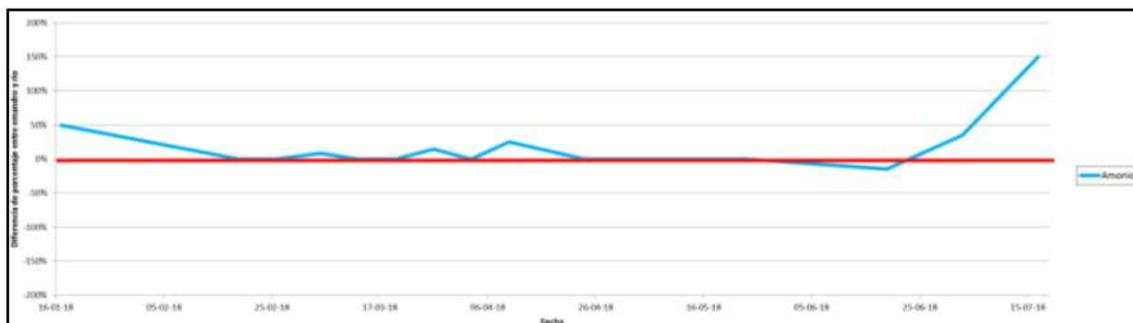
- Amonio total: Se observa un comportamiento significativamente más positivo en la charca que en el canal, debido a que en los primeros meses de muestreo el comportamiento es mucho menos negativo en las charcas que en el canal, y en los últimos meses el comportamiento es mucho más positivo, lo que podría tener relación con una mayor oxidación del amonio en la charca que en el canal.

Comparativa de porcentaje de reducción de amonio entre charca y canal.
Fuente: Informe de Seguimiento parámetros físico químicos Oct 18

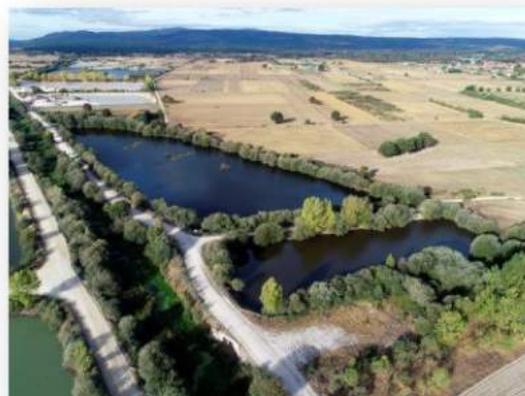
Tras la rehabilitación charcas, los resultados de los indicadores de macrófitos y de diatomeas, permitirían alcanzar al menos, un estado ecológico bueno en el cauce aguas abajo de la acción B4.

En las charcas destaca el valor elevado de clorofila en las mismas, que estaría indicando el desarrollo de flora acuática como consecuencia de los aportes y el consumo de nutrientes.
