Segundo informe sobre las
actuaciones de seguimiento e
inventario de las especies
presentes en la zona llevadas a
cabo en la acción C.1

Proyecto Life Regenera Limia
LIFE13 ENV/ES/000227

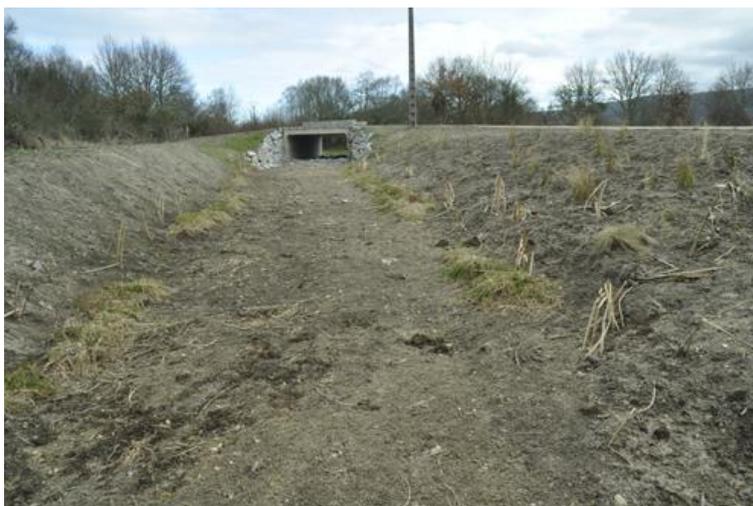
Figura 2.1. Zona de paso desde el canal del río Limia.

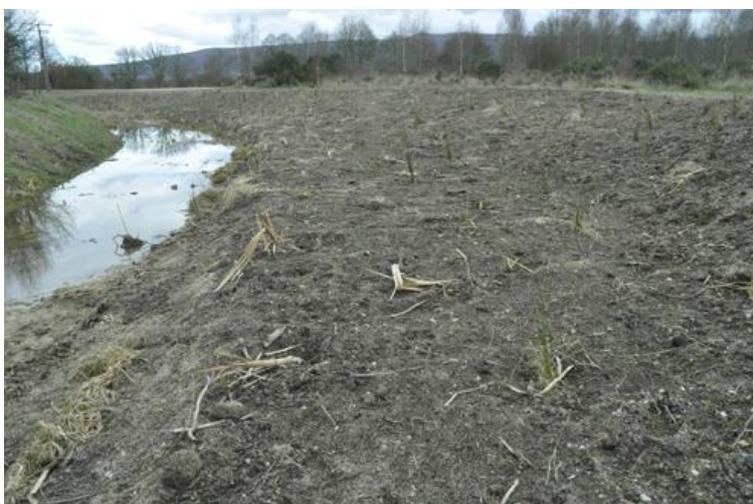
Hacia el final de este tramo, justo en la zona de comunicación con la apertura del curso en el bosque secundario o segundo tramo, se aprecia en la foto de 1956, y en el estudio realizado por Braña (2016), la unión de los dos brazos en que se dividía el primer tramo. En esta zona la topografía ha permitido la creación de una pequeña explanada ligeramente por encima del fondo del cauce del nuevo trazado. Se aumenta de este modo la superficie disponible para la instalación de macrófitas emergentes con capacidad depurativa del agua.

Figura 2.2. Explanada en zona de unión de los dos antiguos tramos de entrada en el meandro.

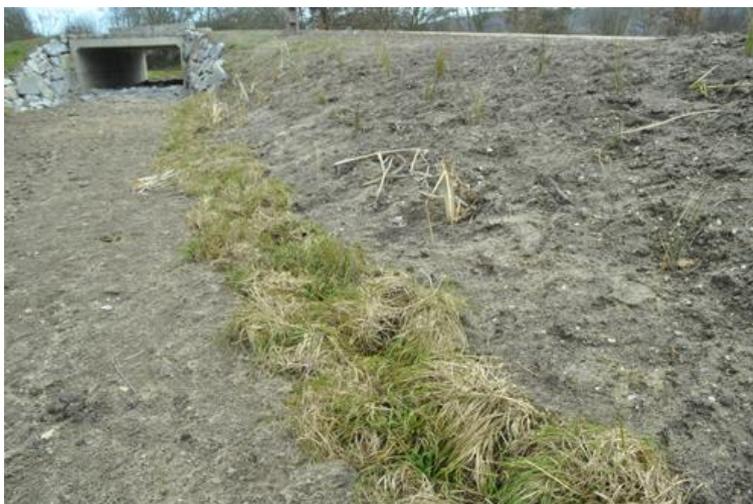
Dado que el talud de la izquierda en sentido descendente es más tendido, presenta mucha mayor superficie y está situado en el lugar de impacto del agua que entre en el meandro a partir del canal, es el que se ha tratado de cubrir con mayor número de propágulos. En especial se ha tratado de cubrir la parte inferior del talud con tepes de *Glyceria declinata*, especie que presenta gran plasticidad en cuanto a las exigencias de fluctuación del nivel del agua.

Figura 2.3. Tepes de *Glyceria declinata* y otros macrófitos.

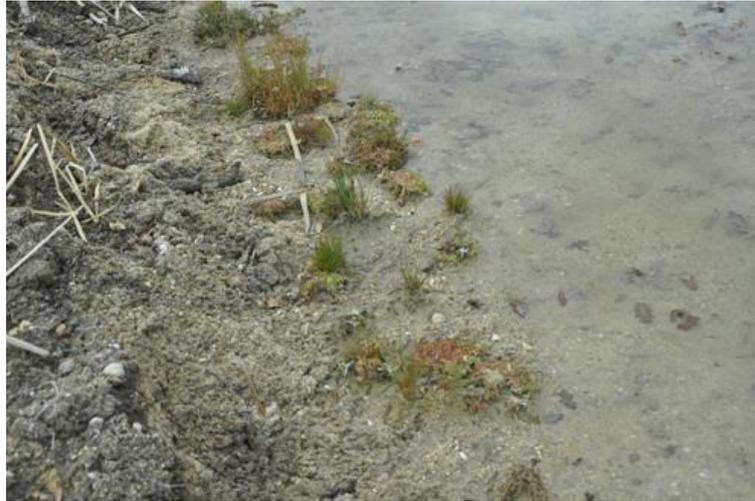
Figura 2.4.

En el talud de la derecha en sentido descendente, de mayor pendiente y menor superficie y en parte en contacto con un bosque secundario, se han sembrado estaquillas de diferentes sauces presentes en la depresión de A Limia extraídos de los alrededores de la obra (*Salix atrocinerea*, *Salix alba*, *Salix* spp.).

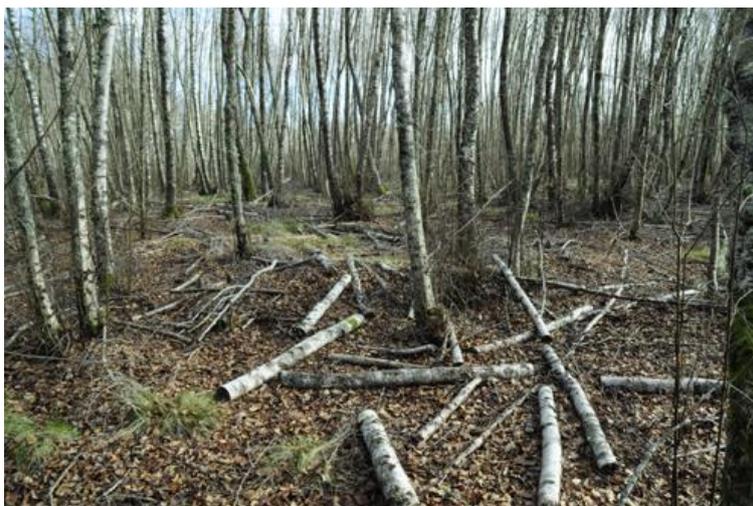
El interior de este abedular secundario no ha sido alterado, habiéndose retirado de forma parcial restos de podas forestales en la proximidad de las charcas temporales, o en el interior de algunas hondonadas donde las crecidas habían depositado gran cantidad de madera muerta.

Figura 2.5. Restos de podas forestales en el interior del abedular.

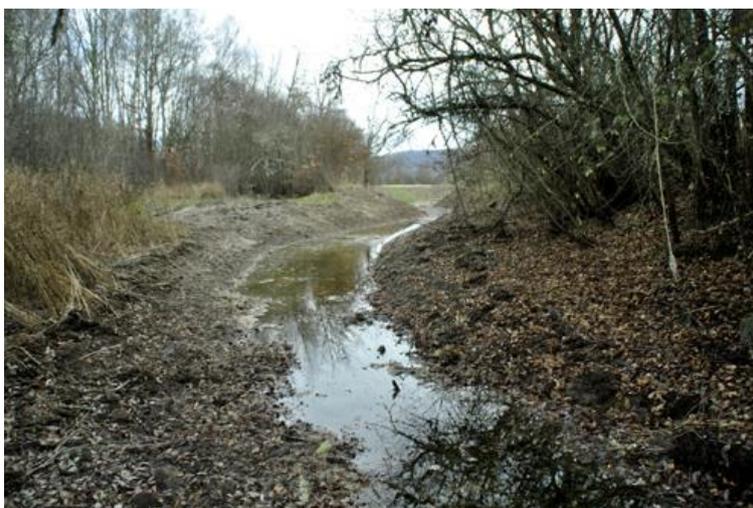
Se encuentra bajo la línea de alta tensión que atraviesa el interior del meandro, interrumpiendo la continuidad del bosque secundario. Una vez atravesada la línea de alta tensión el herbazal higrófilo desaparece para ser sustituido por vegetación leñosa de carácter forestal, una mezcla de abedular secundario con inclusión de alisos y sauces allá donde empieza a estar reconocible el antiguo cauce.

Figura 2.6. Zona de paso entre el pasto higrófilo y el abedular 2°.

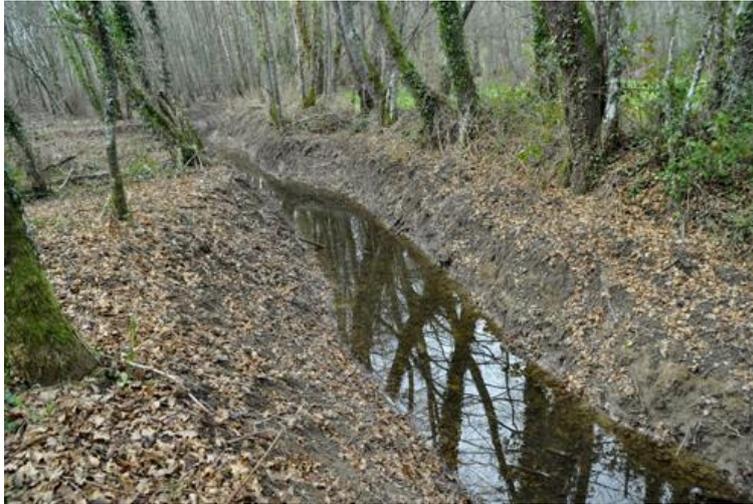
La anchura del lecho del río no es constante a lo largo del tramo. Existen zonas muy encajadas con taludes muy verticales que dificultan su restauración. Tampoco es favorable la instalación de vegetación herbácea en zonas intensamente sombreadas.

Figura 2.7. Tramos estrechos de aliseda.

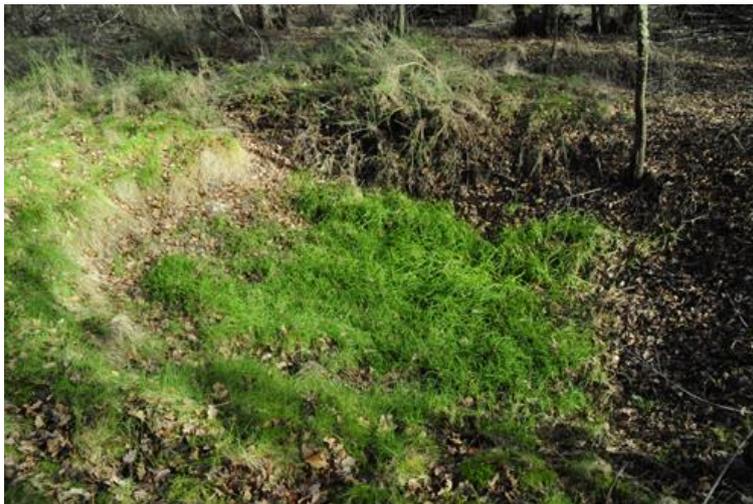
Donde la topografía y el arbolado existente lo permitían se han creado taludes tendidos, que se han cubierto con la vegetación herbácea extraída del fondo del cauce. Los tepes utilizados se componen fundamentalmente de *Glyceria declinata* y *Ranunculus* sect. *batrachium*, no descartándose la inclusión en los mismos de otras especies con apetencias higrófilas.

Figura 2.8. Tepes trasplantados a taludes tendidos en la aliseda

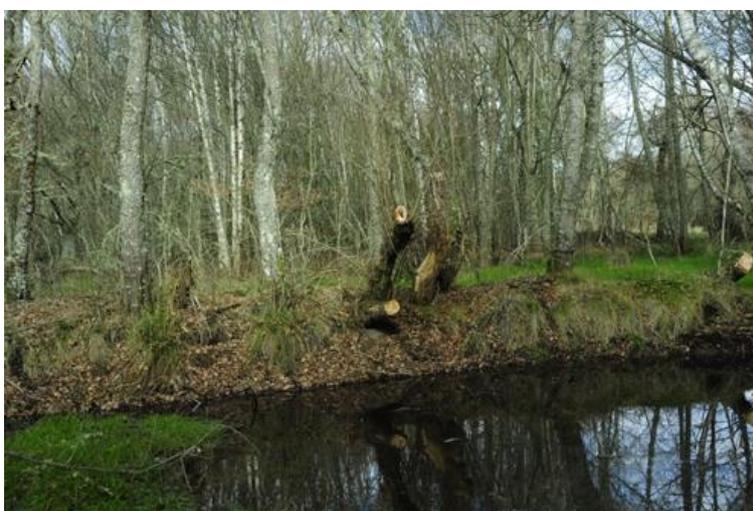
Se han realizados algunas cortas preventivas y de saneamiento en lugares concretos del tramo. Se han podado ramas que amenazaban con caer y bloquear el flujo de agua en el cauce. Se han cortado algunos pies de arbolado mesófilo joven (*Betula pubescens*, *Quercus robur*) y arbustos (*Frangula alnus*), sobre todo en tramos discontinuos donde el curso del meandro se hallaba perdido. Por último también se han cortado algunos ejemplares secos que se preveían su rotura y caída con el paso de agua, impedido durante décadas.

Figura 2.9. Sauce cortado por peligro de derribo

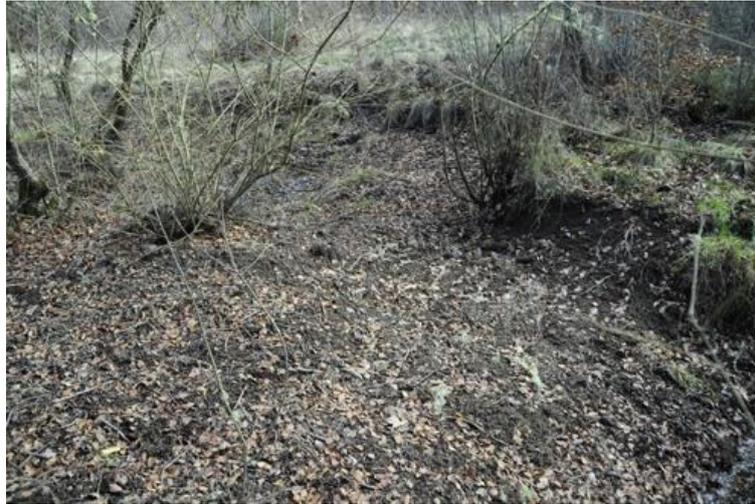
El cierre del meandro ha supuesto la pérdida del flujo de agua que recorría este tramo en época de caudales altos. Hoy, únicamente en temporada de inundación llega el agua a las charcas, donde permanece más tiempo que en el entorno gracias a la excavación que sobre el terreno debió hacer el agua fluyente tiempo atrás. No obstante, rellenos ligados a la instalación de una línea de alta tensión y el depósito de materiales en épocas de inundación han reducido la superficie de este segundo curso, dejándolo reducido a charcas de distinto tamaño aisladas entre sí. La escasez de agua queda claramente reflejada en algunas hondonadas por la total ausencia de hábitats higrófilos.

Figura 2.10. Charcas secas sin vegetación herbácea hidrófila.

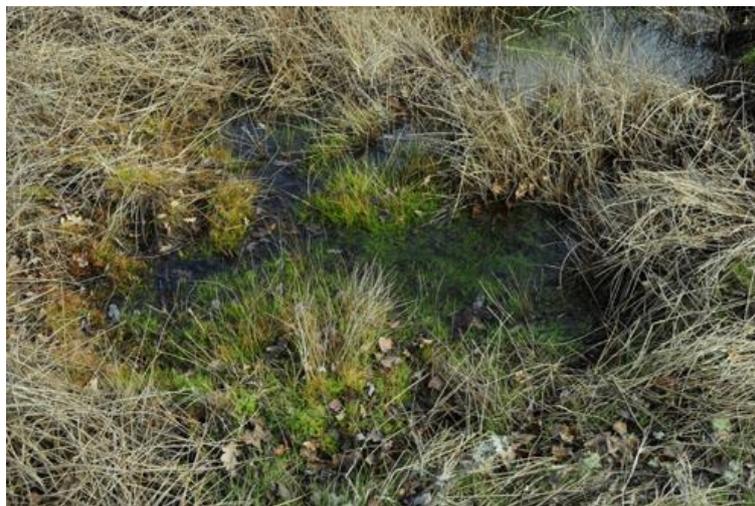
La dimensión de las charcas existentes en la actualidad es variable, pero siempre de pequeño tamaño. No obstante, aún conservan vegetación representativa de los humedales de la comarca limiana, entre ellas especies características de los hábitats Hábitat 3110-Aguas oligotróficas con un contenido de minerales muy bajo (*Littorelletalia uniflorae*) y del Hábitat 3170*- Lagunas y charcas temporales mediterráneas). Las márgenes de las charcas están colonizadas por prados-juncales del Hábitat 6410.

Figura 2.11. Vegetación de la clase Isoeto-Littorelletea en interior de charca.

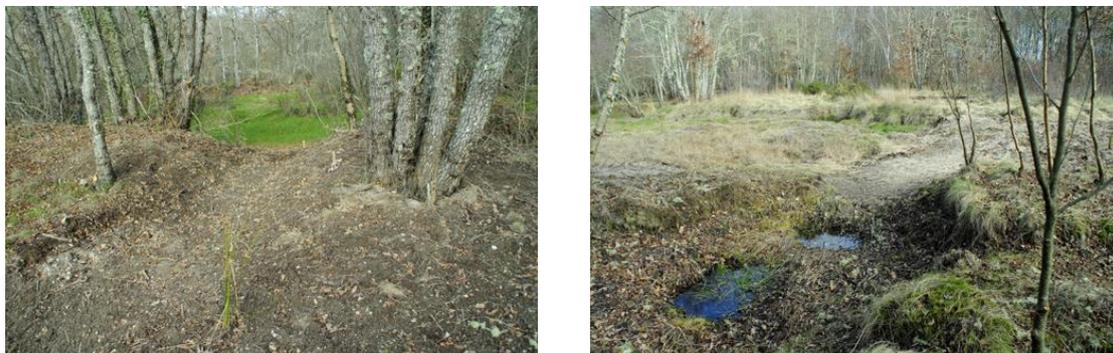
paso de comunicación entre el cauce principal del meandro y la primera de las charcas en sentido descendente del agua. Este pequeño corte no ha afectado a ningún tipo de hábitat prioritario, ya que se ha aprovechado la topografía favorable y la ausencia de vegetación relevante para realizarlo.

Figura 2.12. Zona de entrada desde el cauce principal y pasos abiertos entre charcas.

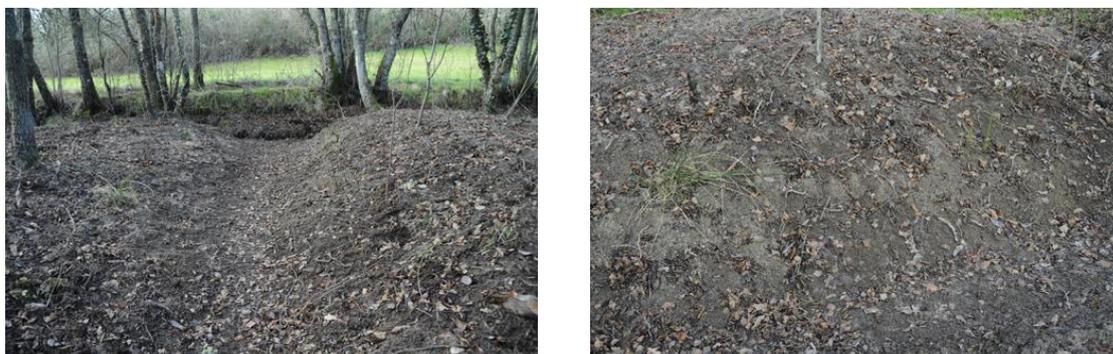
Desde la última charca se ha abierto un canal de desagüe que permita la circulación de agua en épocas de crecida. Dado que las charcas más profundas se encuentran hacia la mitad de este itinerario, se prevé la permanencia de agua durante más tiempo en las charcas.

Figura 2.13. Zona de salida al cauce principal y plantones sembrados en talud.

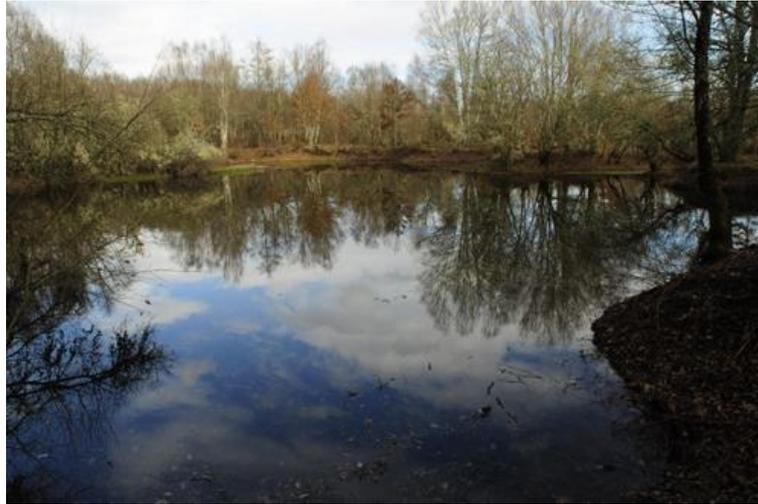
Estas charcas permanentes o lagunas no han sido directamente afectadas por la obra de recuperación del meandro.

Figura 2.14. Vista parcial de la charca grande.

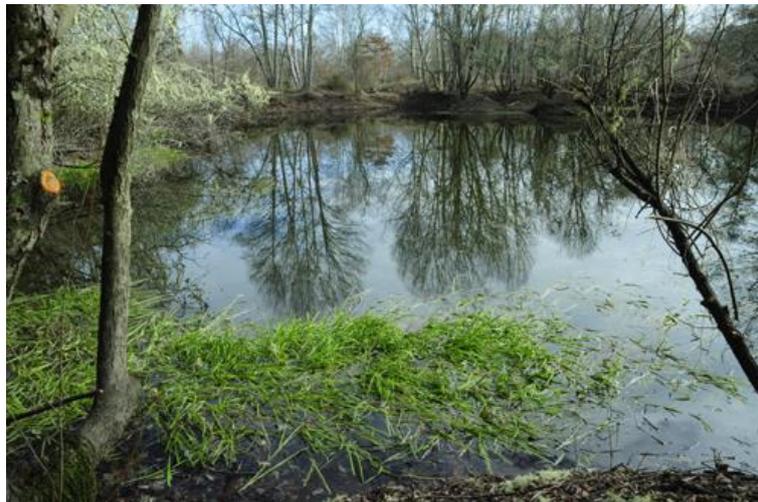
En el otoño de 2016 se ha observado una drástica reducción del nivel del agua, y pérdida de comunicación en zonas marginales de la charca de mayor tamaño. En alguna de ellas se observaron en este periodo especies forestales muertas, en parte caídas sobre el fondo seco o semisumergidas. En este periodo se observa una colmatación progresiva, con zonas aflorantes o de escasa profundidad con vegetación herbácea perteneciente a la clase Phragmitetea (*Glyceria declinata*).

Figura 2.15. Comunidad de *Glyceria declinata* sobre suelos poco profundos.

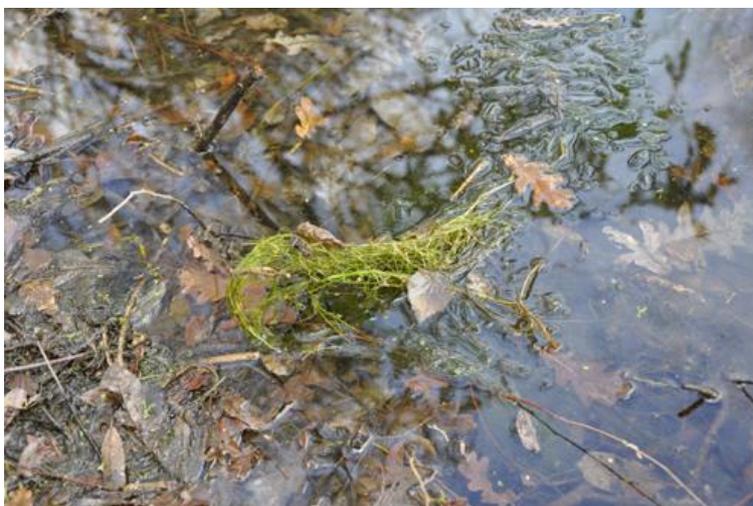
Sólo se ha efectuado una poda de limpieza y saneamiento de árboles y arbustos con ramas tronzadas que amenazaban caer al agua y contribuir a la colmatación y eutrofización del agua de las charcas. Durante la retirada de alguna rama seca parcialmente sumergida se ha observado la existencia de *Chara* spp, un alga común en lagunas de la península con aguas duras. De las tres alianzas descritas en la península ibérica, corresponde a las lagunas situadas en la depresión de A Limia la Al. Charion fragilis, que reúne a las Comunidades de carófitos desarrollados en aguas corrientes o estancadas, dulces o con débil mineralización. Dentro de ella sólo se ha constatado la presencia de la asociación Charetum fragilis en España. Se considera un tipo de vegetación pionera que establece las condiciones adecuadas para la entrada de diferentes macrófitos. Estas comunidades se incluyen en el Hábitat 3140-Aguas oligo-mesotróficas calcáreas con vegetación de *Chara* spp.

Figura 2.16. *Chara* spp.

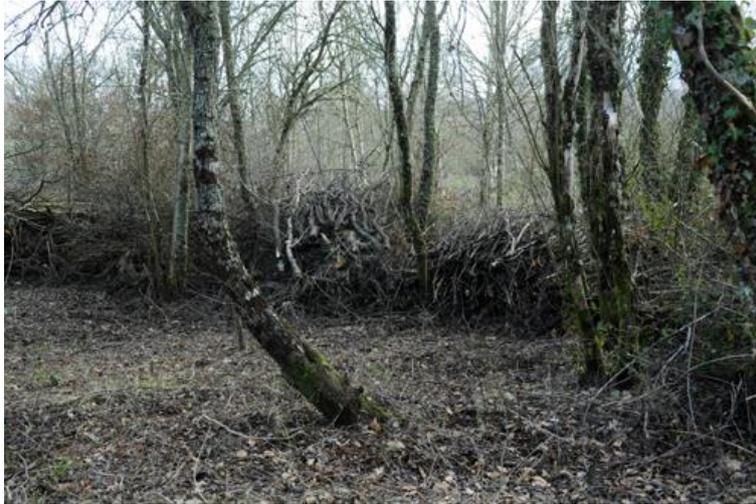
También se han retirado restos de las abundantes podas forestales que amenazaban caer al interior de la cubeta. Se han acumulado en zonas donde no se prevé el arrastre hacia el interior de las charcas.

Figura 2.17 Madera muerta acumulada en zona alta del entorno de la charca.

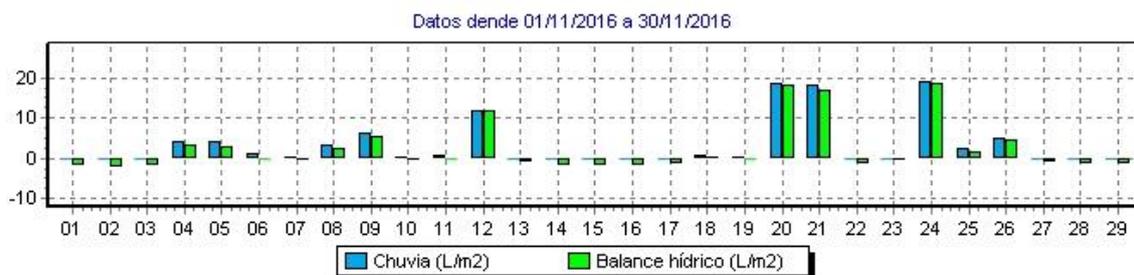
Debemos destacar que las precipitaciones de los meses de noviembre y diciembre de 2016 han sido muy inferiores a lo habitual por lo que las actuaciones a realizar pudieron realizarse fuera del período indicado, aunque ya en las directrices previas se daba la posibilidad de cambiar los límites temporales en función de las precipitaciones. Por lo tanto, consideramos que las actuaciones se han ajustado de modo temporal a las directrices temporales previas.

Figura 3.1. Precipitación diaria en el mes de noviembre de 2016 en Xinzo de Limia.

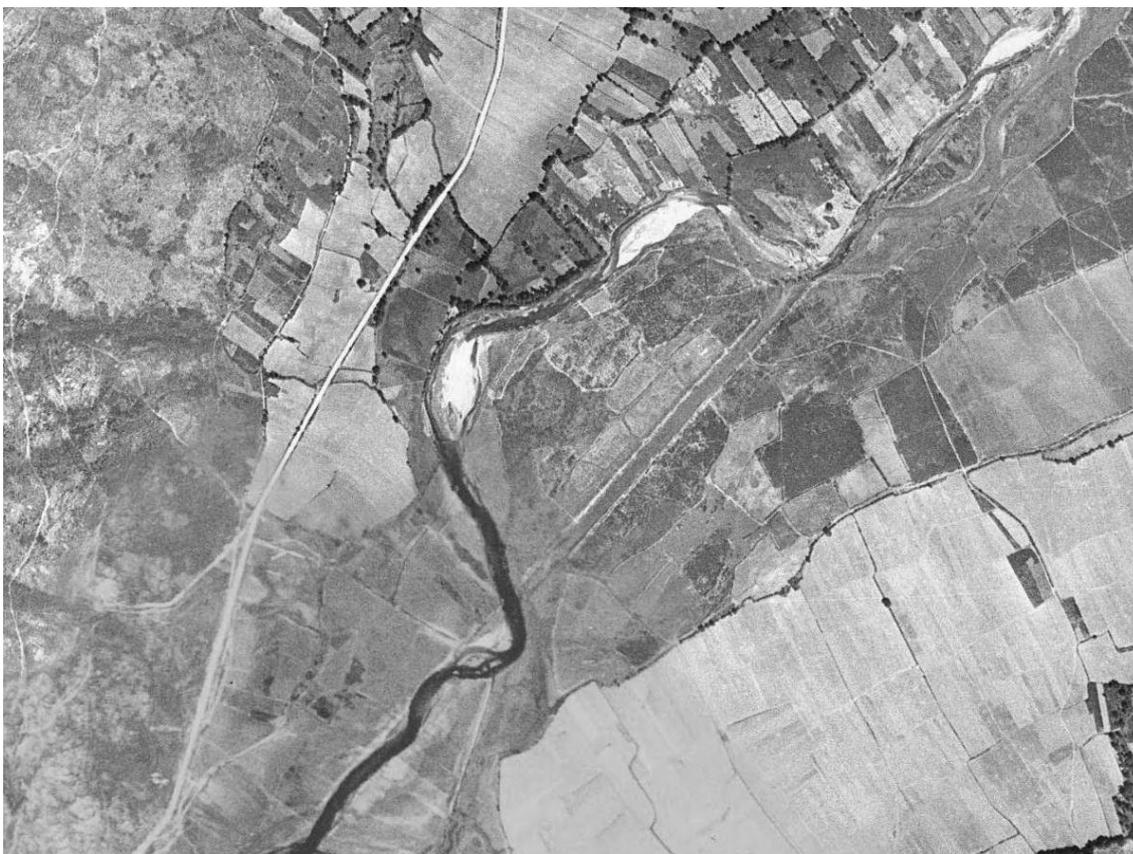
Atendiendo a las ortofotos más antiguas disponibles, se puede observar que el antiguo cauce presentaba una estructura meandriforme, con múltiples cauces y formas curvadas (Figura 3.2). Existían numerosas zonas con depósitos de arena y zonas de mayor profundidad. Entendemos que, lógicamente, esta estructura es difícil y costosa de reproducir por medios mecánicos como los que se plantean en una restauración ambiental de este tipo. Sin embargo, durante el proceso de evaluación en campo se aportaron determinadas directrices para imitar, en la medida de lo posible, que se recuperara el cauce antiguo del río Limia en las mejores condiciones hidrológicas que redundarían en beneficio

El antiguo cauce del río Limia por la zona de actuación tenía un ancho de unos 25 a 30 metros en las zonas de amplitud media, aumentando a unos 75 metros en las zonas de depósitos aluviales. En la zona central y final de actuación se ha realizado un canal de menor amplitud, que consta de unos 4 a 5 metros de ancho, superando un poco más esta amplitud en algunas zonas (Figura 3.3 y 3.4). Por consiguiente, el cauce original de perfil suave no pudo reproducirse en la actualidad debido a la necesidad de un mayor ancho. La sección creada presenta una mayor similitud a una estructura artificial, similar a un canal, que a un típico río de llanura como era el Limia.

Figura 3.2. Ortofoto del año 1956 de la zona de actuación.

Esta sección provoca que el nuevo cauce sea menos permeable transversalmente que si tuviera un perfil más suave, dificultando, aunque no evitando, el libre tránsito de la herpetofauna en la zona. Por otro lado, a la vez que constituye un hábitat de menor interés para la herpetofauna debido a la escasa presencia de lugares de reposo.

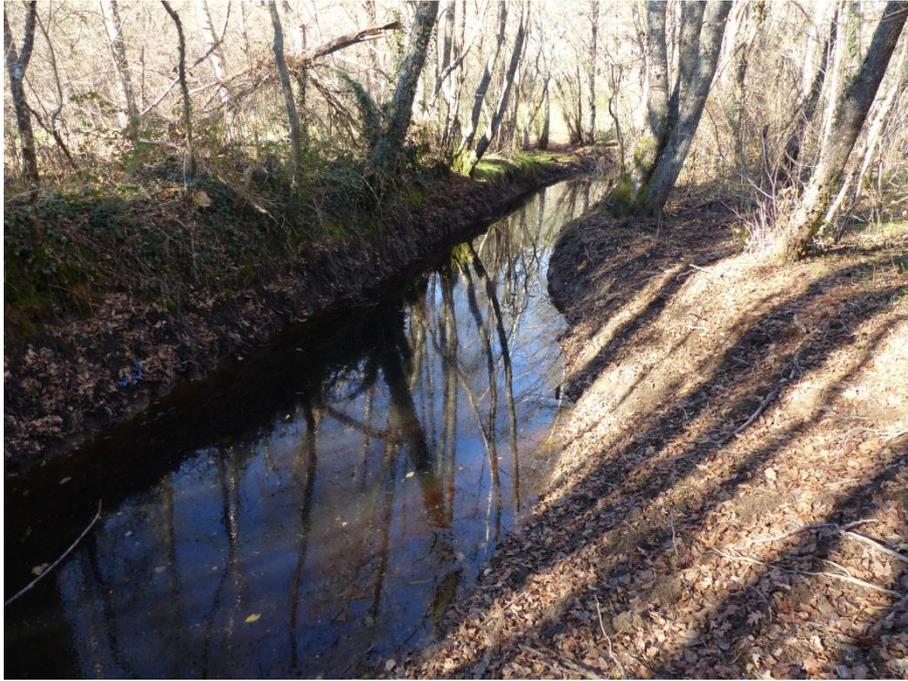
Figura 3.3. Zona central del cauce del meandro recuperado donde se puede observar su limitado ancho.

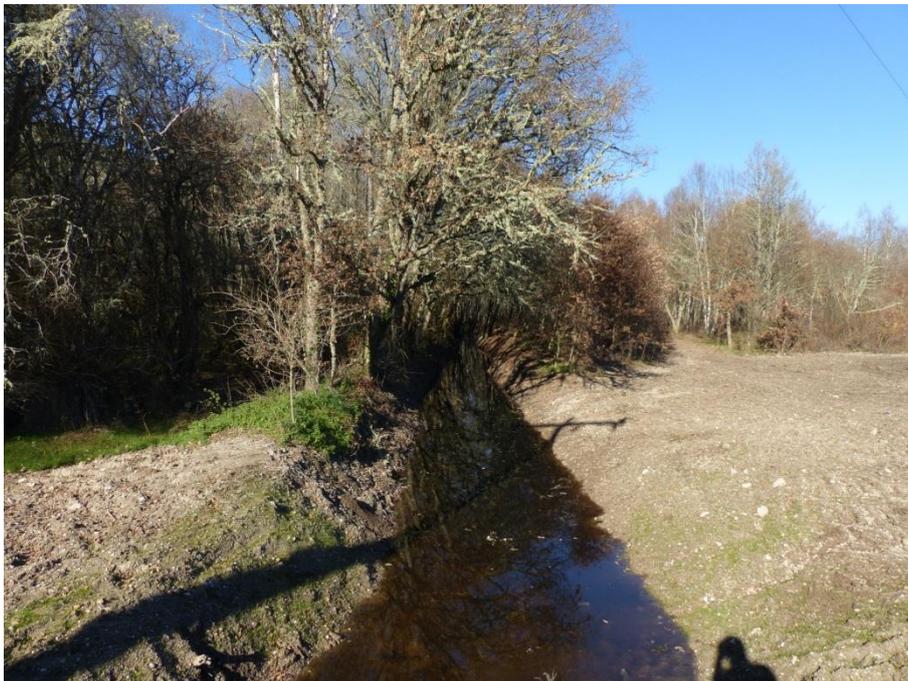
Figura 3.4. Zona final del cauce del meandro recuperado donde se puede observar su limitado ancho.

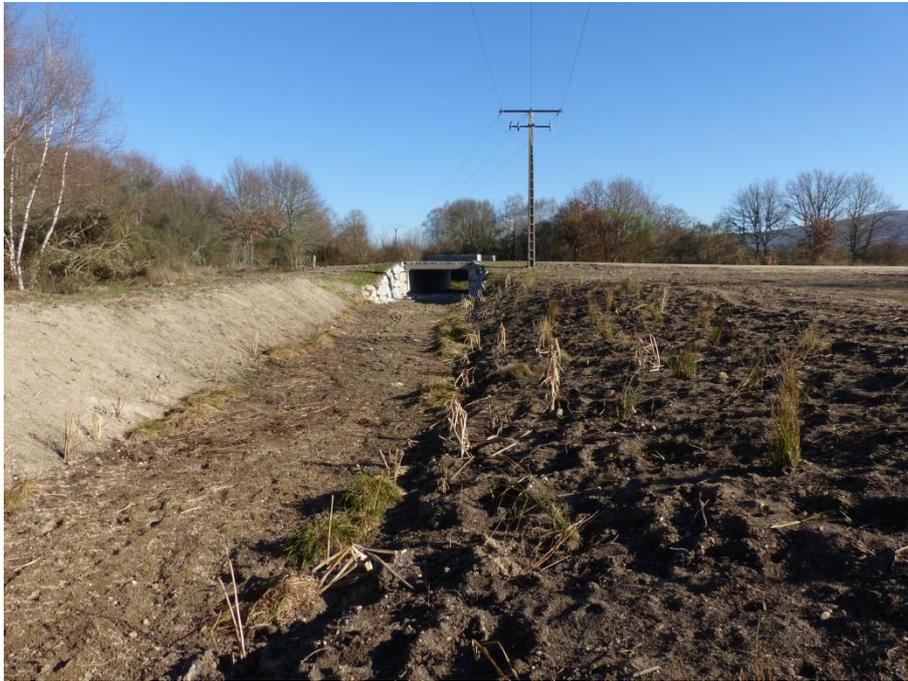
especies vegetales acuáticas en esta zona inicial creará en breve una cubierta vegetal no arbórea de gran interés, en especial para las especies más heliófilas como pueden ser *Pelophylax perezzi* e *Hyla molleri*.

Figura 3.5. Zona inicial del cauce del meandro recuperado donde se puede observar un ancho de cauce más ancho.

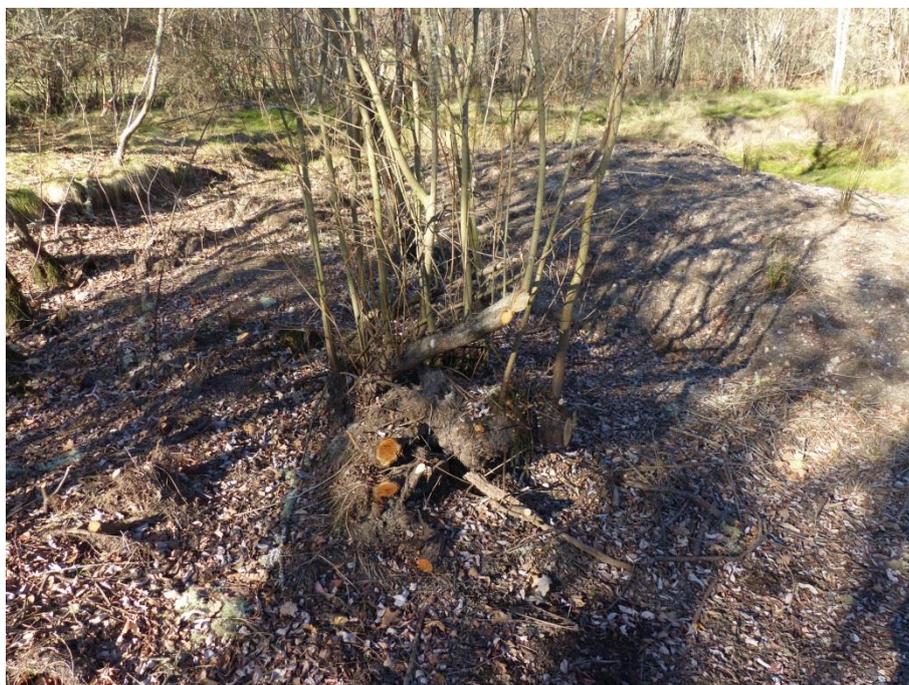
De mayor interés a corto plazo para la herpetofauna de la zona ha sido la restauración de los humedales existentes en la zona interior del cauce antiguo del río Limia que constituían originalmente la zona de depósitos aluviales del meandro. En esta zona se ha realizado una retirada de la vegetación arbórea, constituida principalmente por sauces (*Salix atrocinerea*) que evitaban la entrada de insolación, muy necesaria para el desarrollo de las poblaciones de reptiles y de anfibios heliófilos. Por otro lado, la reducción de la vegetación mediante la corta de pies provoca que los árboles respetados no frenen el agua o los materiales arrastrados durante las mayores avenidas, reduciendo de este modo la colmatación de las charcas.

Fotografía 3.6. Corta y poda de la vegetación arbórea.

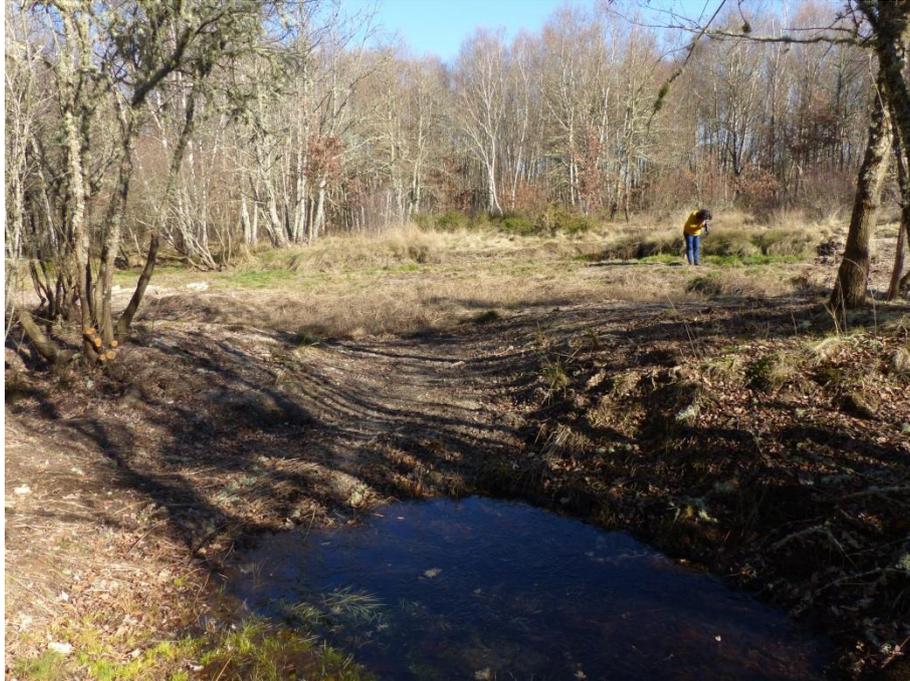
En esta zona también se ha mejorado la conectividad hidrológica de los diferentes humedales reduciendo las barreras entre ellas. Se ha retirado la tierra que dificulta la circulación del agua entre los diferentes humedales. De este modo, se consigue aumentar la inundación de los humedales favoreciendo a aquellas especies que necesitan un mayor hidroperíodo como es el caso de *Hyla molleri*.

Figura 3.7. Excavación de las barreras entre humedales.

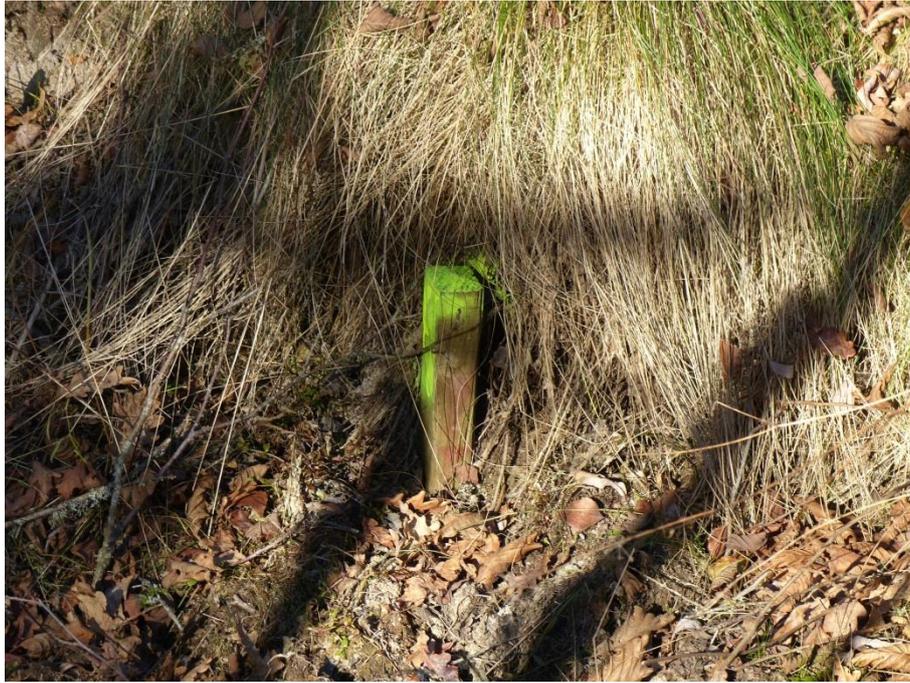
En esta actuación debemos recalcar la necesidad de retirar cualquier material de origen artificial utilizado durante las obras. En este caso, se han detectado numerosas estacas de nivelación que deben ser retiradas antes de las lluvias invernales debido a la presencia de pinturas en ellos.

Figura 3.8. Estacas que deben ser retiradas.

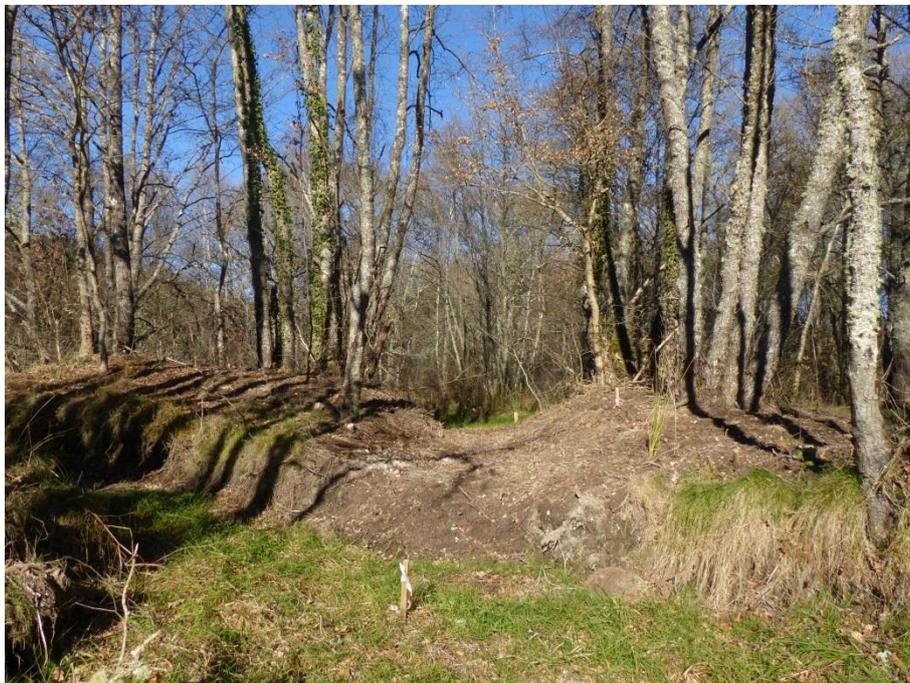
Debemos destacar que la zona por la que entrará la lámina de agua principal no tiene el calado necesario para que este flujo se realice del modo deseable para conseguir la inundación de la zona interior del meandro. Consideramos que esta entrada debe ser rebajada para permitir la mayor inundación de esta zona y mejorar la calidad de los hábitats para el buen desarrollo de las poblaciones de la herpetofauna de la zona.

Figura 3.9. Vista de la zona de la entrada del agua que consideramos que debería ser ampliado su calado.

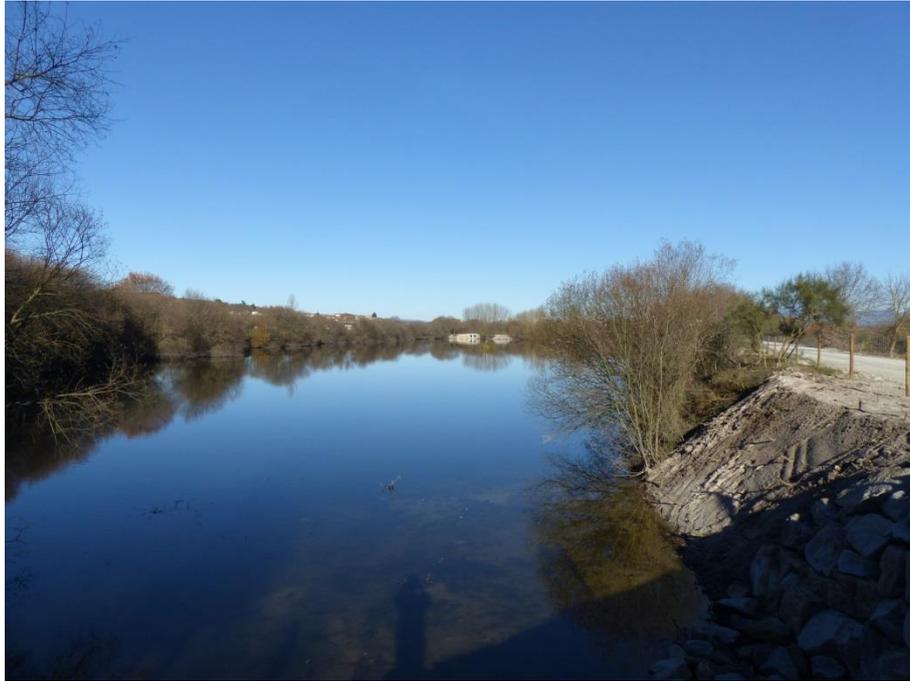
Debemos indicar que los taludes situados en la zona de intercambio de agua entre las dos graveras, situados en la zona este de la gravera de mayor tamaño, tienen un perfil suave que ayudará a la colonización de vegetación herbácea y/o arbórea, siendo un hábitat adecuado para las diferentes especies de anfibios y reptiles de la zona.

Figura 3.10. Vista general de la gravera y de la ampliación del talud sur con los esquejes de sauce.

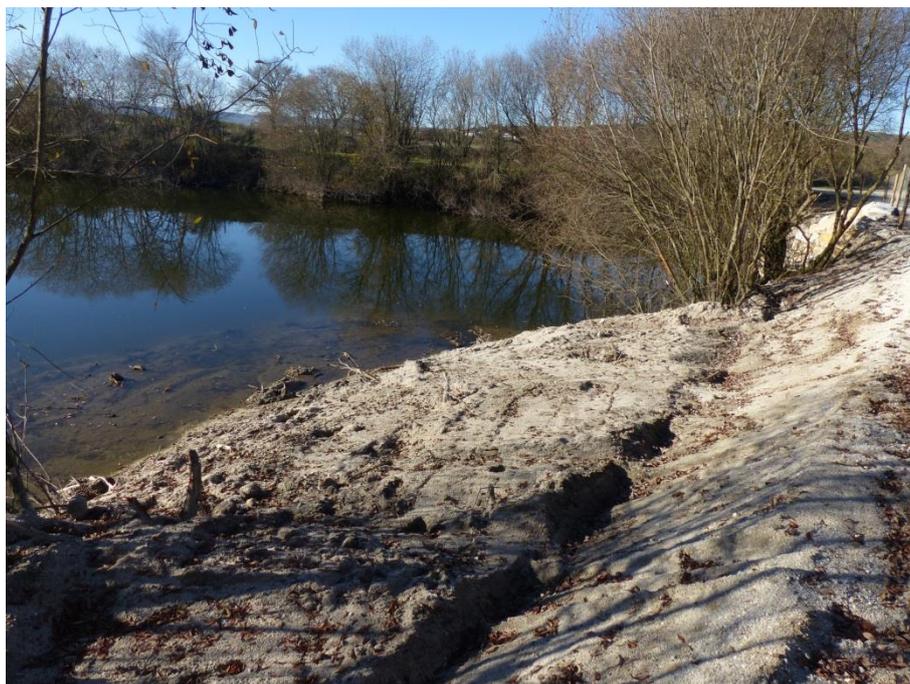
Figura 3.11. Vista de detalle de uno de los taludes creados.

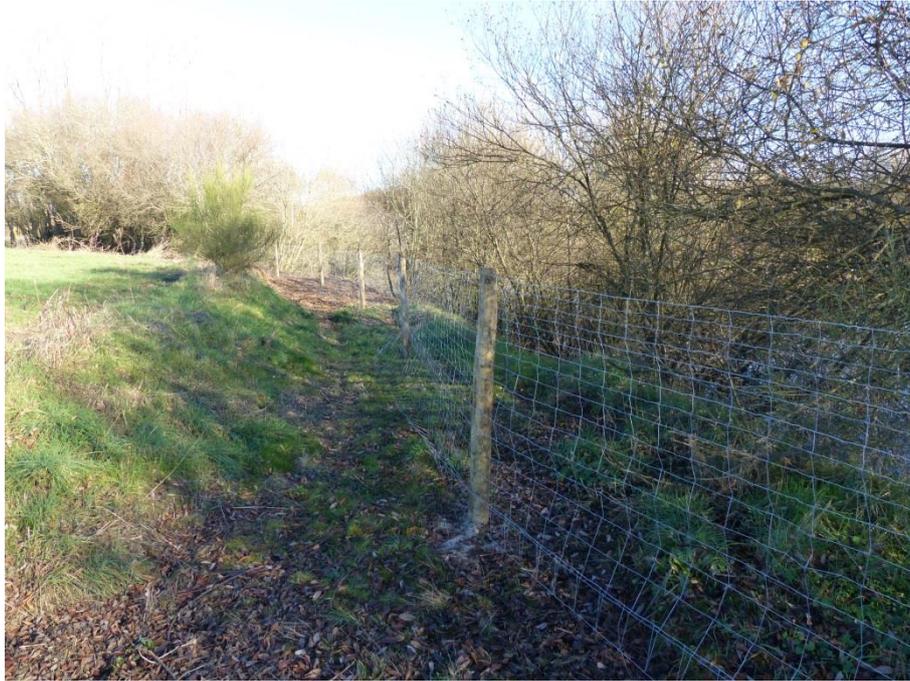
En esta zona también se ha realizado un desbroce perimetral de las areneras para permitir la instalación de una red cinegética que impida el paso a la gravera. El desbroce ha generado amplias zonas libres de vegetación de gran interés para la herpetofauna de la zona, especialmente para el lagarto verdinegro (*Lacerta schreiberi*).

Figura 3.12. Desbroce y red cinagética perimetral de las areneras.

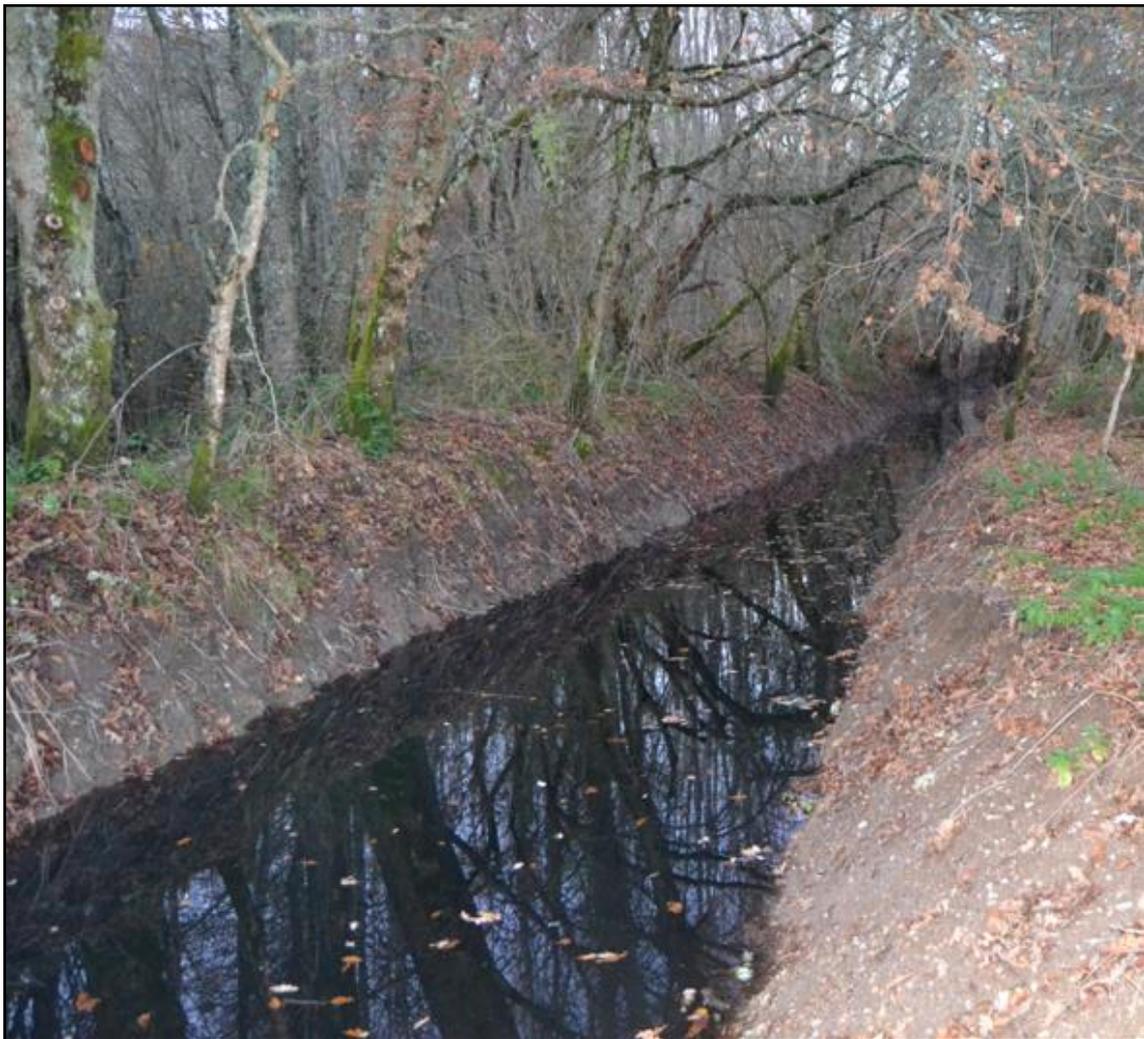
no posee en ningún punto del meandro un cauce múltiple como si existía antaño. Además, su trazado tiende mucho a lo rectilíneo (Figura 4.8). Estas dos carencias y la tendencia a la línea recta del trazado podrán tener repercusiones sobre la comunidad de aves que se pueda llegar a establecer en este área; la primera podría ocasionar que muchas especies no encontrarán atractivo un meandro tan angosto al lado del río Limia que es mucho más ancho y beneficioso para ellas; la segunda puede tener repercusiones hidrológicas de cara al aumento de los caudales circulantes, al mayor mantenimiento de caudales a lo largo del año y a dar una mayor heterogeneidad al curso fluvial restaurado; y la tendencia a lo rectilíneo del trazado puede que no sea demasiado atractiva para las aves ya que este tipo de trazados fluviales no abundan en la naturaleza.

Figura 4.8. Tramo final del meandro restaurado.

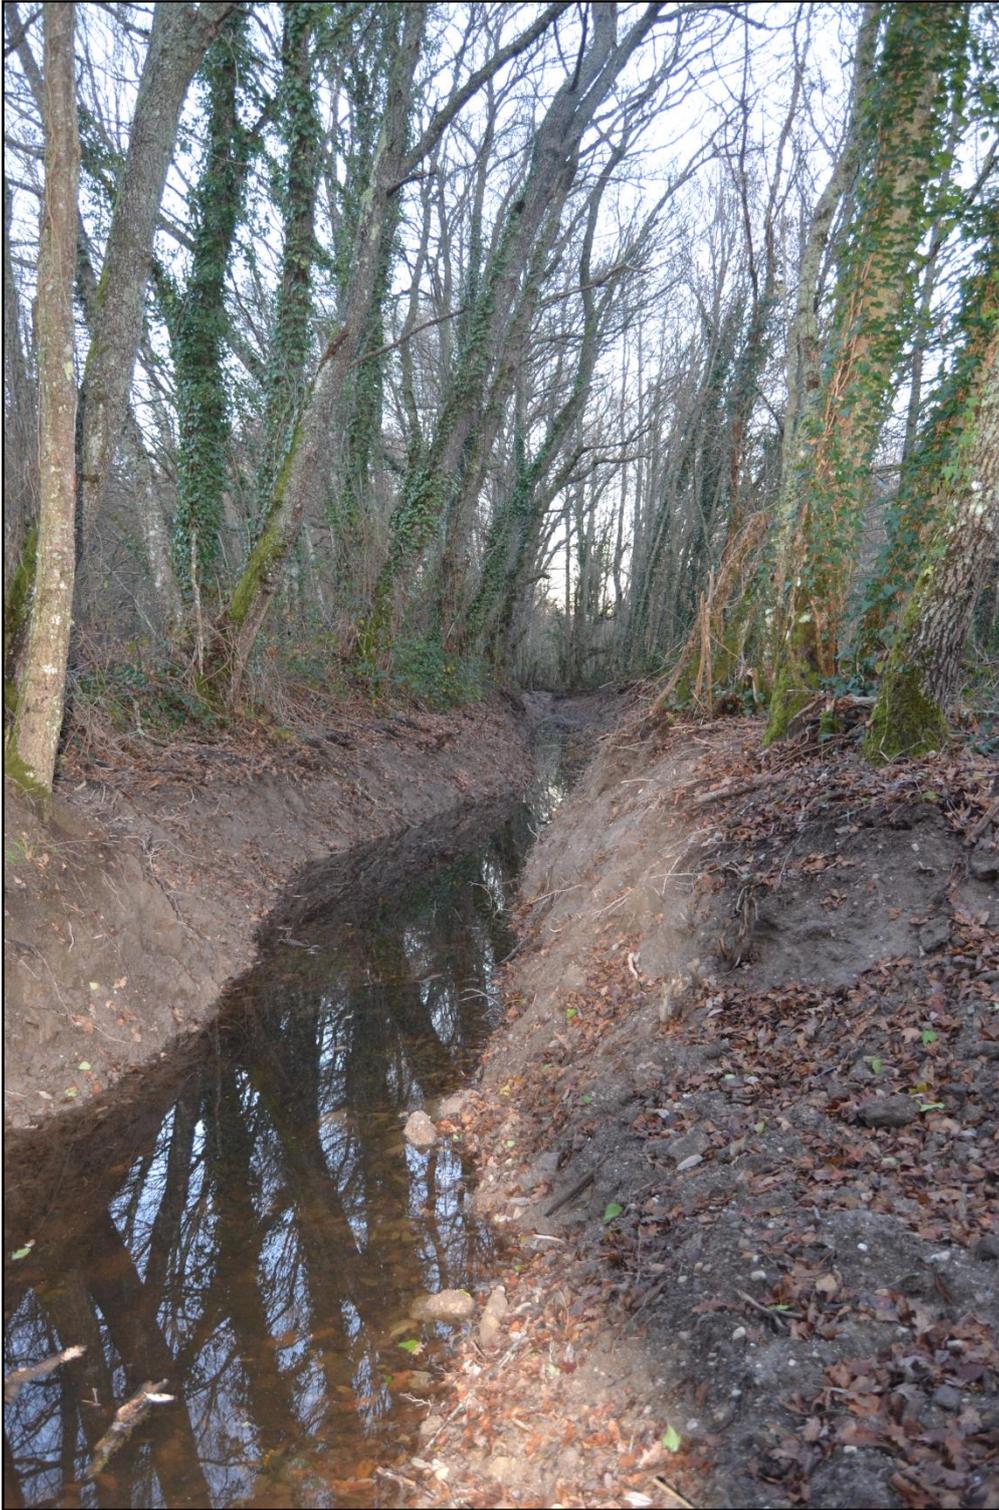
A excepción de algunas zonas del meandro restaurado, la gran mayoría del cauce presenta un gran desnivel respecto a los terrenos adyacentes al mismo, lo que va a hacer muy difícil que su desbordamiento se produzca (Figura 4.9). Aun así, esto puede tener su lado positivo desde un punto de vista ornitológico ya que los grandes taludes creados en algunos tramos del meandro pueden ser empleados por otra especie Bioindicador Tipo 3 como es el martín pescador (*Alcedo atthis*) para emplazar su nido. Esto también constituiría un éxito debido al reducido número de parejas de esta especie que se reproducen en la comarca de A Limia en la actualidad.

Figura 4.9. Tramo intermedio del meandro restaurado.

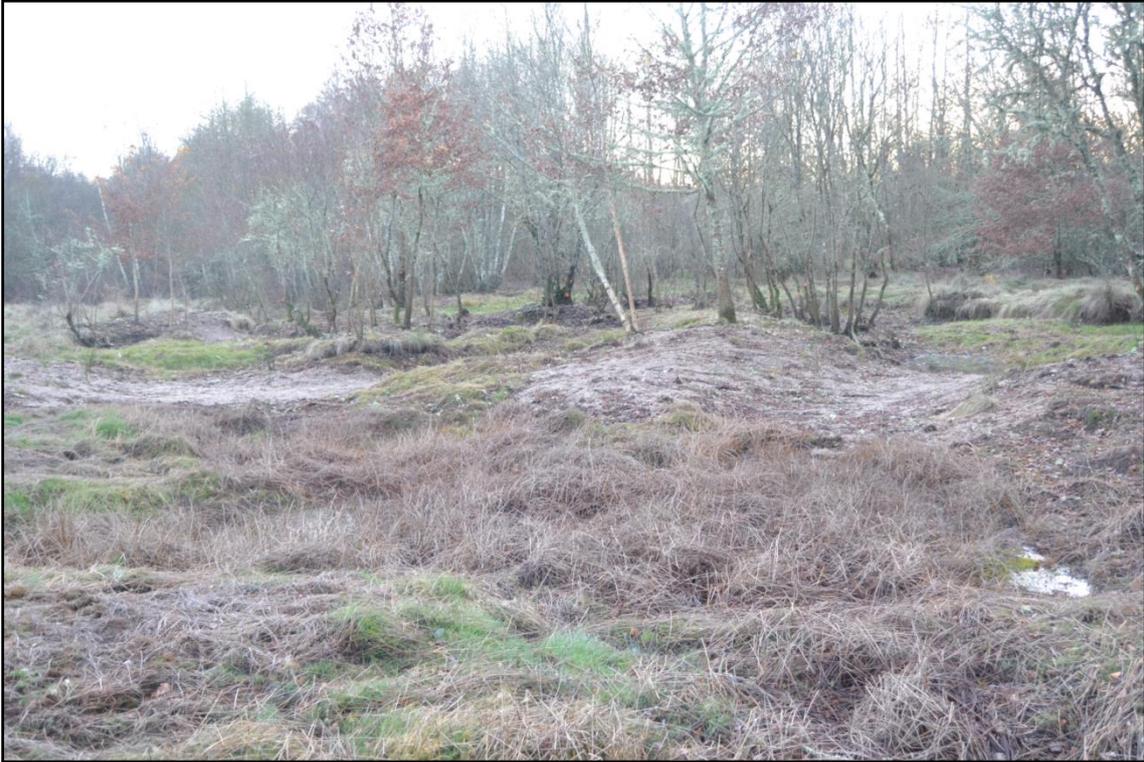
Esta actuación es de sumo interés para las aves ya que pueden emplear estos pequeños humedales para alimentarse si existe una masa de agua relativamente permanente en los mismos (Figura 4.10). Además, es de interés que se haya retirado vegetación de la zona dejándola más despejada ya que este hecho puede ser un atractivo para algunas

Figura 4.10. Humedal adyacente al meandro restaurado.
