Segundo informe sobre las
actuaciones de seguimiento e
inventario de las especies
presentes en la zona llevadas a
cabo en la acción C.1

Proyecto Life Regenera Limia
LIFE13 ENV/ES/000227

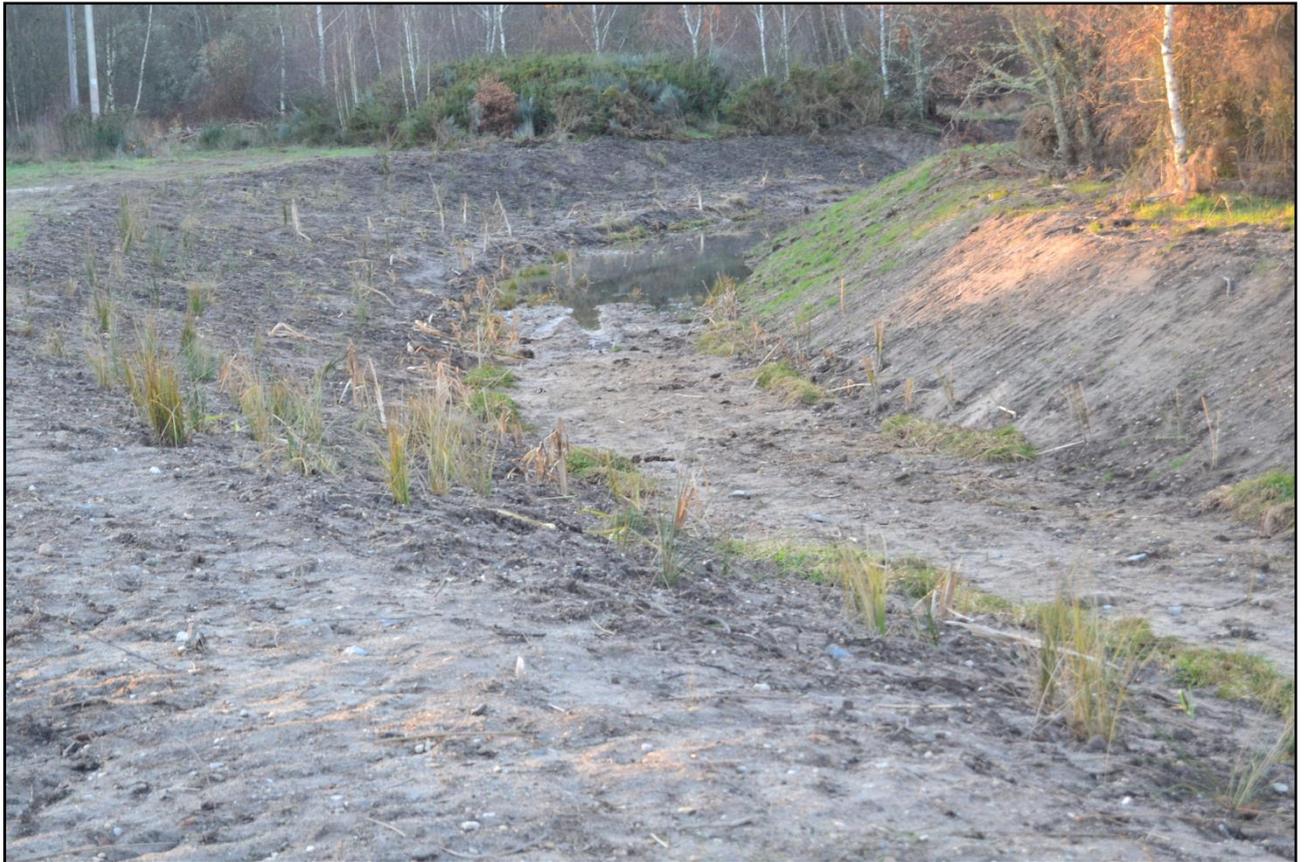
La plantación de vegetación herbácea llevada a cabo en la zona restaurada tiene un efecto indirecto sobre las aves ya que naturaliza en buena medida las zonas restauradas, hecho que facilita el uso de los hábitats por la comunidad de aves presente en la zona (Figura 4.11).

Figura 4.11. Plantío de vegetación en el meandro restaurado.

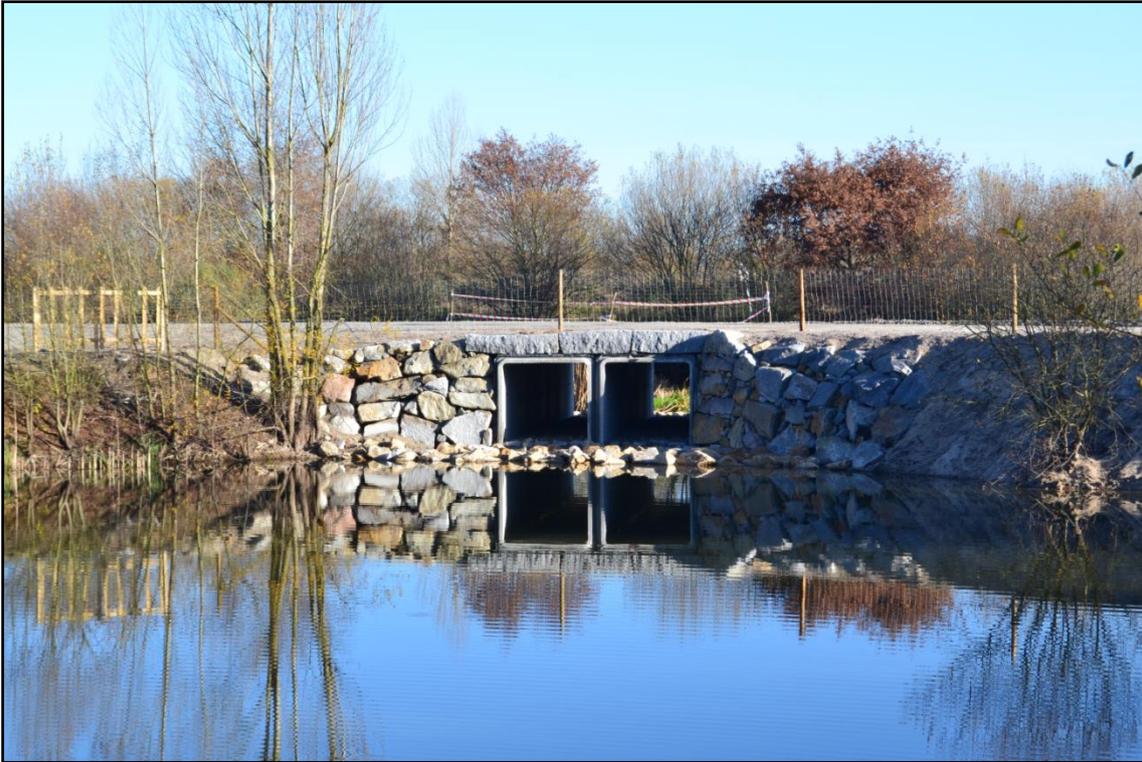
Figura 4.12. Salida de flujos instalada en una de las areneras.

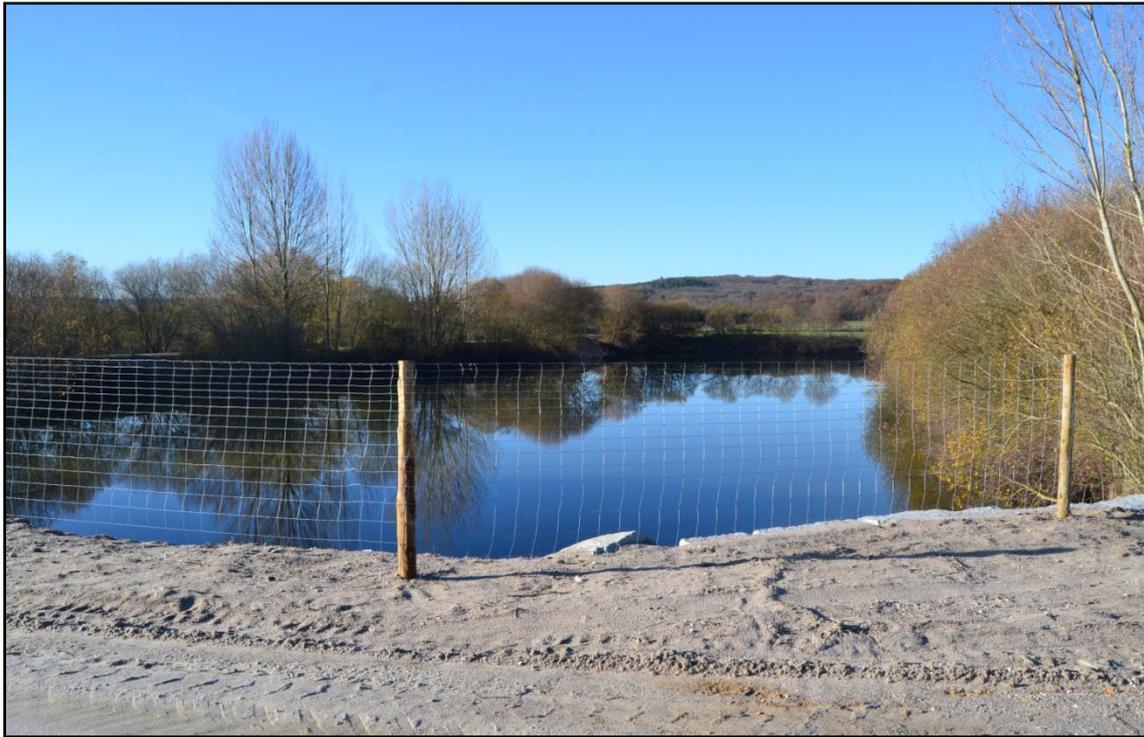
La realización de desbroces en los márgenes de las areneras restauradas no es una medida positiva para la comunidad de aves que emplean estas zonas húmedas ya que aumenta las molestias provenientes del exterior de las mismas. La vegetación que nace en los bordes de las areneras ejerce un efecto pantalla que otorga una mayor tranquilidad a las aves que emplean estas áreas para diferentes actividades como alimentarse, descansar, acicalarse o reproducirse (Figura 4.13). Se recomienda que no se vuelva a realizar ningún desbroce si no es estrictamente necesario por lo anteriormente explicado.

Figura 4.13. Margen de una de las areneras restauradas.

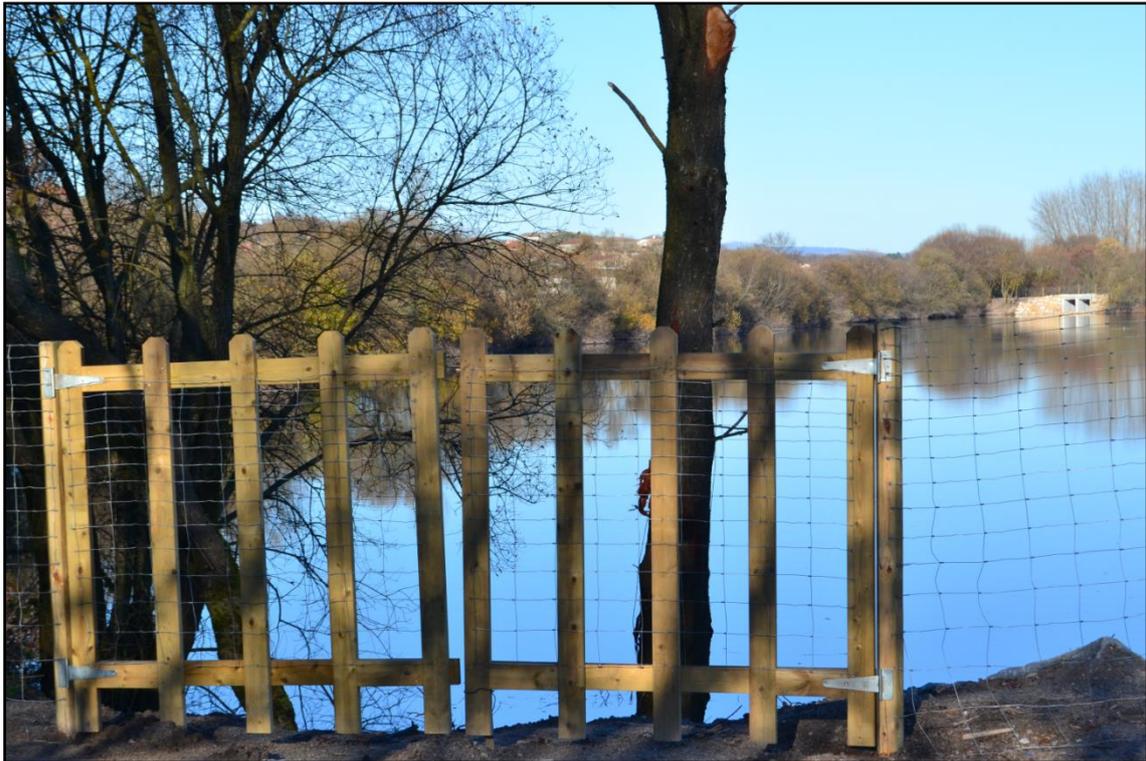
Esta es una actuación de sumo interés para las aves que empleen la isla flotante artificial instalada por el autor de este informe y las islas flotantes artificiales que se instalen en el futuro ya que impide la entrada de personas y embarcaciones en la arenera restaurada, hecho que espanta a las aves que usen este hábitat acuático (Figura 4.14). En el año 2011 se documentó por parte del autor de este informe la muerte de los pollos de somormujo lavanco (*Podiceps cristatus*) en otra arenera donde el autor de este informe había instalado otra isla flotante artificial debido a la navegación y a las actividades de recreo llevadas a cabo por bañistas en la zona (Figura 4.15). Los adultos se vieron obligados a abandonar la arenera y los cuatro polluelos nacidos ese año en la isla flotante murieron de inanición.

Figura 4.14. Cercado perimetral de las areneras.
