Tercer informe sobre las
actuaciones de seguimiento e
inventario de las especies
presentes en la zona llevadas a
cabo en la acción C.1

Proyecto Life Regenera Limia
LIFE13 ENV/ES/000227

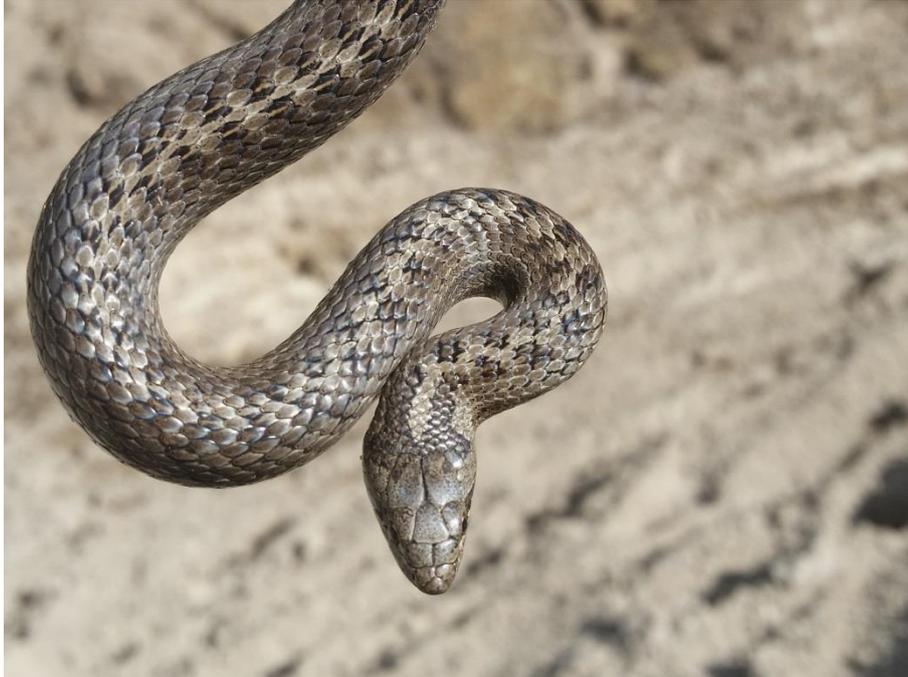
Se ha detectado la presencia de *Coronella austriaca* al observar a un ejemplar adulto en la zona de inicio del meandro. *Coronella austriaca* es una especie de carácter eurosiberiano y, por lo tanto, presente en zonas frías y húmedas. Se alimenta habitualmente de saurios, como lagartijas y luciones, por lo que se supone la presencia de estos grupos en la zona.

Figura 1. *Coronella austriaca* detectada en la zona de actuación.

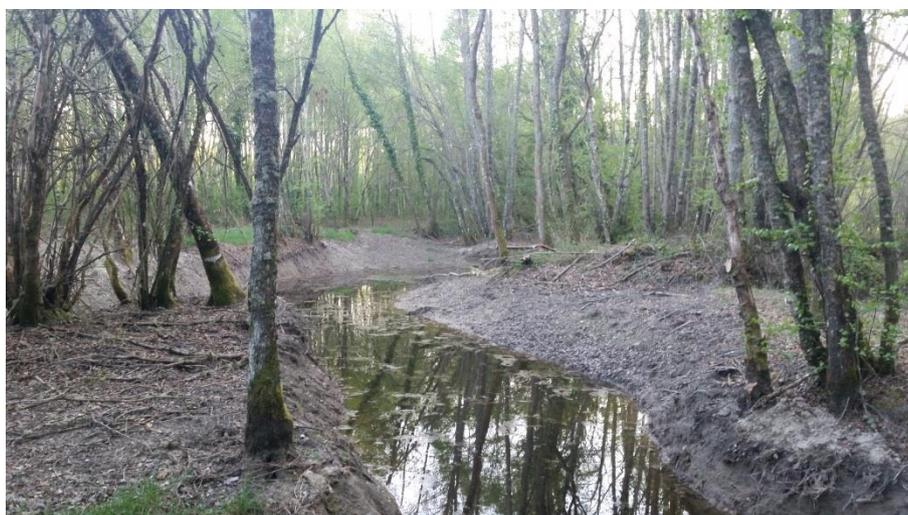
Debido a la sequía sucedida durante el comienzo del año hidrológico ha entrado muy poca agua en el meandro recuperado, por lo que no se ha llenado durante el tiempo y caudal suficiente como para alcanzar el nivel habitual en estas alturas del año. Tenemos la impresión de que gran parte del caudal, en especial la de las charcas y lagunas interiores, ha procedido fundamentalmente de aportes en forma de lluvia, así como de pequeños aportes provenientes del subsuelo en forma de pequeñas fuentes. Se puede observar en las fotografías aportadas que el caudal a principios de abril es muy inferior a lo esperado, lo que provoca que las aguas del meandro tengan una peor calidad y menor profundidad, lo que disminuye la adecuación del hábitat para las especies de anfibios de la zona.

Figura 2. Meandro con muy poca agua a principios de abril.

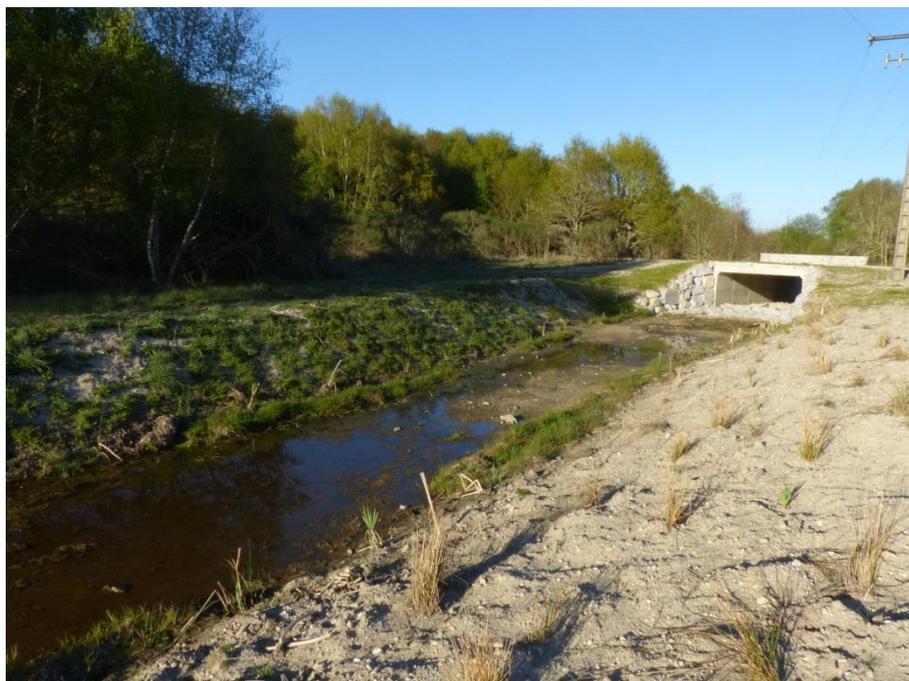
Consideramos que el suelo del arco de la entrada tiene una altura demasiado elevada con respecto al nivel del agua del canal de Antela, por lo que el aporte de agua al meandro

solo se producirá cuando existan grandes avenidas y, en los años con menor precipitación, esto puede no ocurrir, lo que repercute negativamente en la calidad del agua del meandro.

Figura 3. Inicio del meandro recuperado en el que se puede observar el mayor nivel del arco de entrada.

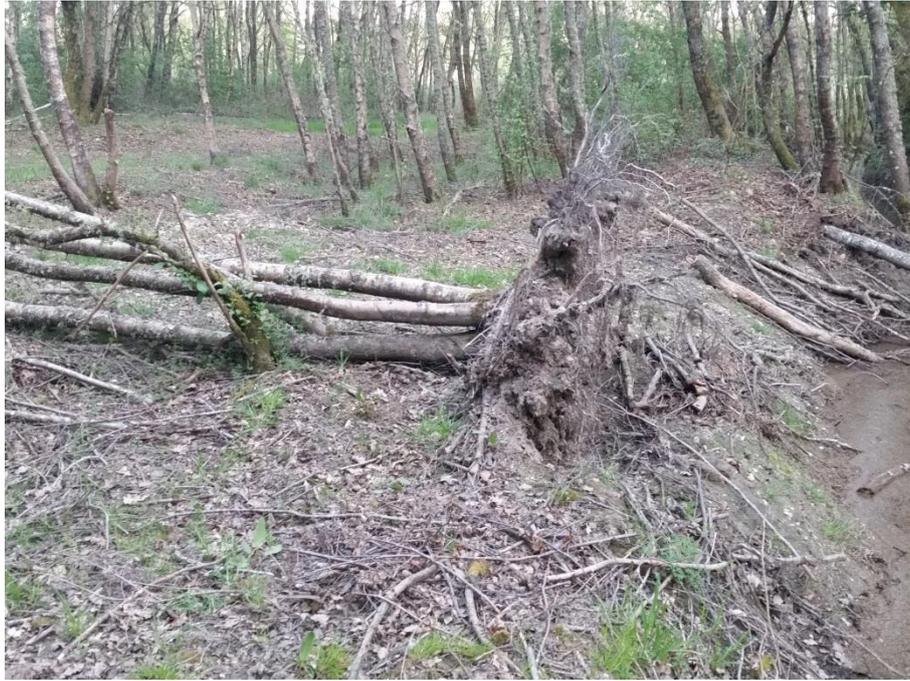
Se ha detectado también la presencia de árboles caídos debido a que algunos ejemplares quedaron con muy poco soporte debido a los trabajos de excavación del nuevo canal del meandro. Tal como expresamos al inicio de las obras, consideramos que deben retirarse los árboles que no presentan estabilidad, en especial los ejemplares de *Alnus glutinosa* muertos o moribundos. Debemos destacar que en alguna ocasión estos árboles caídos han tumbado o roto otros árboles de mayor interés. Del mismo modo, deben retirarse los árboles caídos dentro del propio cauce para evitar el atasco de la materia orgánica arrastrada por la corriente.

Figura 4. Árbol caído por falta de soporte y que ha tumbado a otro árbol con mayor estabilidad.

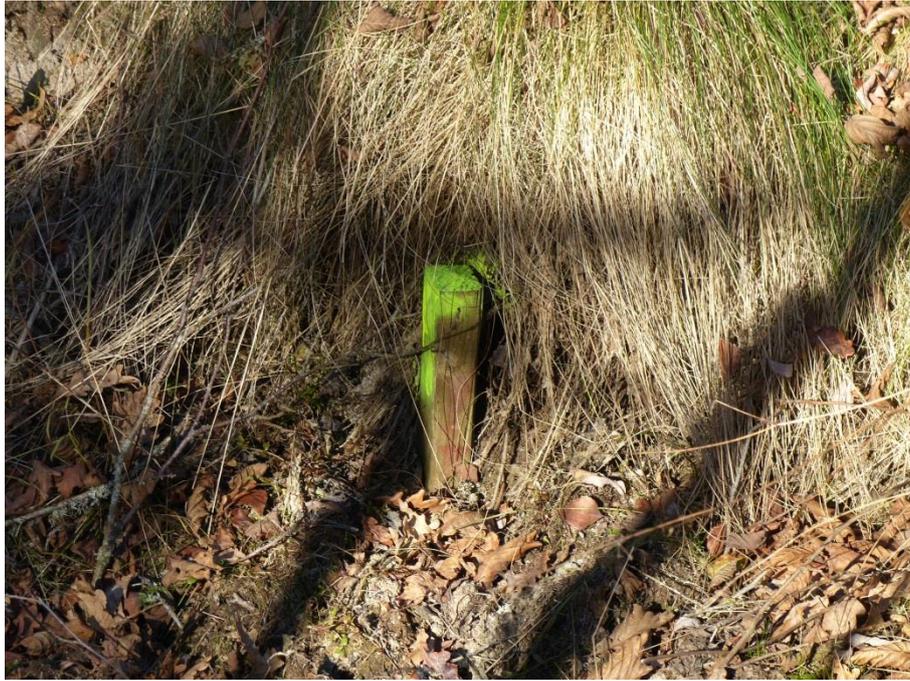
Tal y como se comentó en el informe anterior, se debe recalcar la necesidad de retirar cualquier material de origen artificial utilizado durante las obras. En este caso, se han detectado numerosas estacas de nivelación que deben ser retiradas.

Figura 5. Estacas que deben ser retiradas.

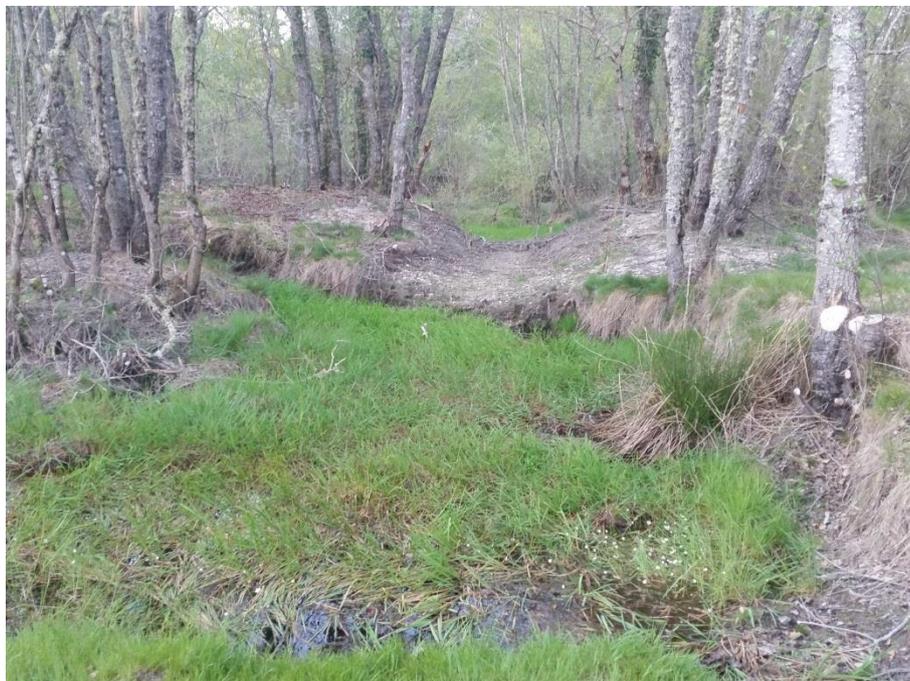
Debemos destacar que la zona por la que entrará la lámina de agua principal no tiene el calado necesario para que este flujo se realice del modo deseable para conseguir la inundación de la zona interior del meandro. Consideramos que esta entrada debe ser rebajada para permitir la mayor inundación de esta zona y mejorar la calidad de los hábitats para el buen desarrollo de las poblaciones de la herpetofauna de la zona.

Figura 6. Vista de la zona de la entrada del agua que consideramos que debería ser ampliado su calado.

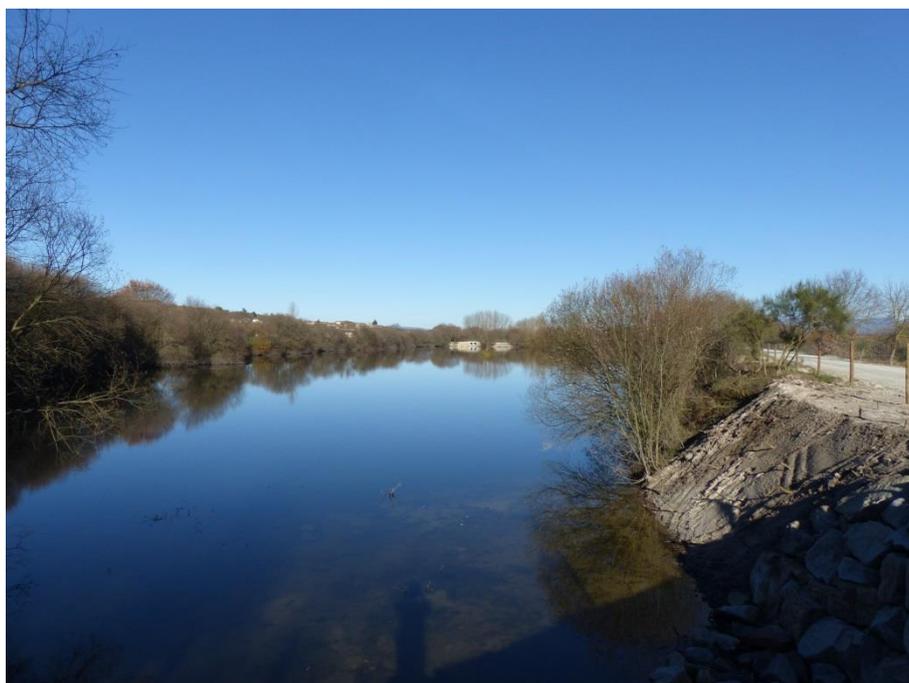
La mayor parte de las actuaciones que se contemplan en la Acción B.4 no son relevantes para la herpetofauna de la zona debido a que la gran profundidad de las areneras y la elevada pendiente del talud no favorecen la presencia de anfibios y reptiles en la zona. Sin embargo, estas zonas húmedas sí que son adecuadas para especies heliófilas como es el caso de *Pelophylax perezzi* y *Hyla molleri*. Las zonas próximas son adecuadas para especies de reptiles como las culebras acuáticas (*Natrix astreptophora* y *Natrix maura*) o el lagarto verdinegro (*Lacerta schreiberi*) utilizan estos humedales soleados con mayor frecuencia.

Figura 7. Vista general de la gravera y de la ampliación del talud sur con los esquejes de sauce.

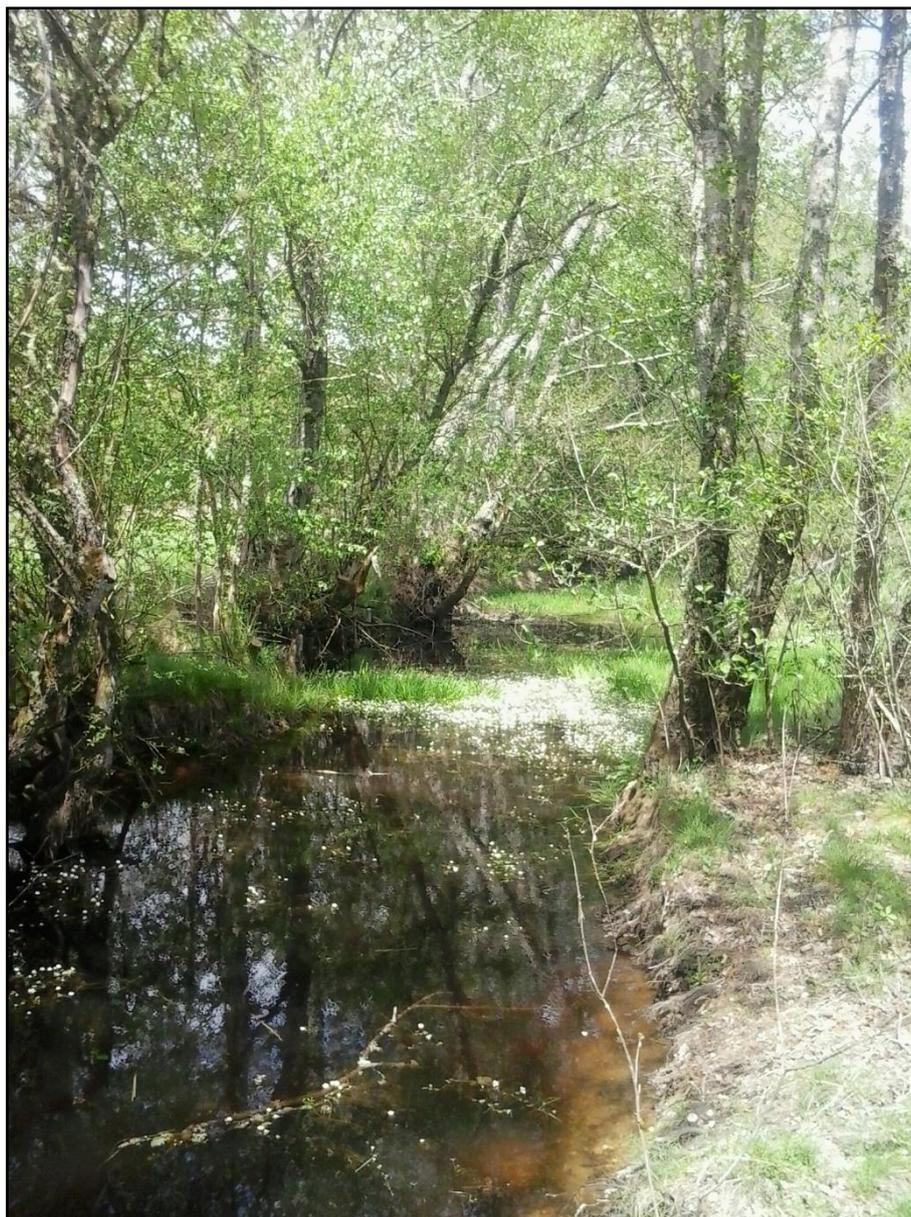
Figura 2. Estado del meandro restaurado en la Acción B3.
