Cuarto informe sobre las  
actuaciones de seguimiento e  
inventario de las especies  
presentes en la zona llevadas a  
cabo en la acción C.1

Proyecto Life Regenera Limia  
LIFE13 ENV/ES/000227

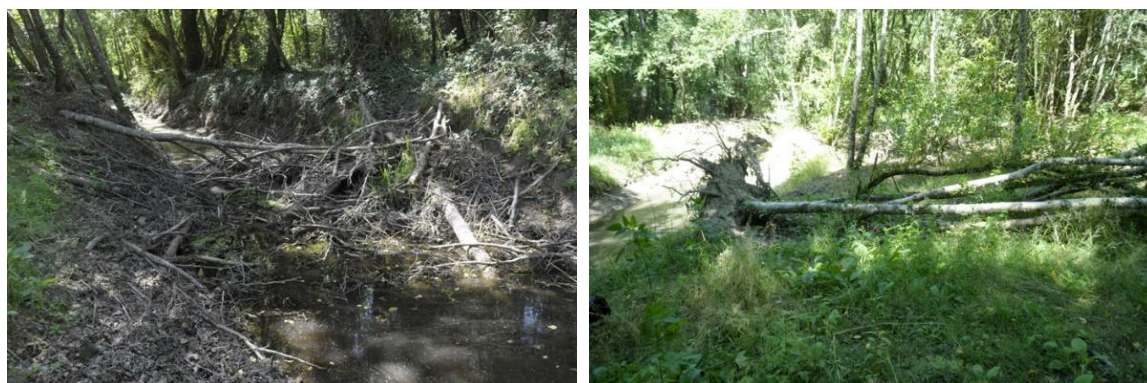
Esta erosión trae consigo la aparición de algunos árboles caídos y otros muertos que amenazan con hacerlo. En un caso existe tal cantidad de madera muerta agrupada que forma un dique que no permite la continuidad del flujo de agua.

La erosión de los taludes con tierra y materia orgánica aporta nutrientes al agua y le dan un color marrón.

Para conseguir una efectiva depuración del agua y un ecosistema limpio y diversificado es necesario detener este proceso erosivo de los taludes. El descenso del nivel de agua permite efectuar esta labor en el verano y comienzos del otoño.

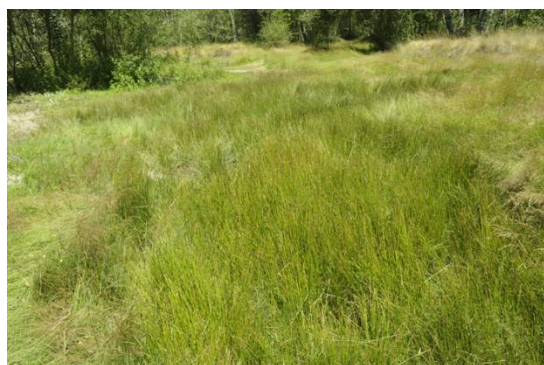
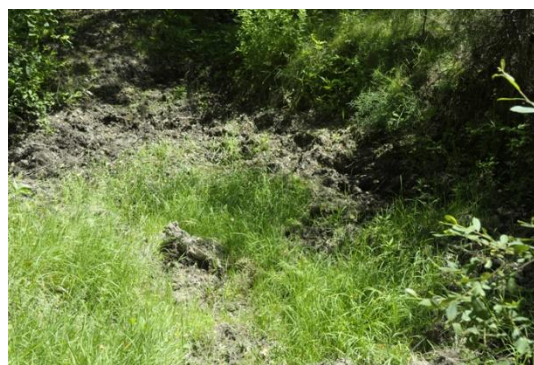
A pesar de la ligera ampliación llevada a cabo sobre las charcas aisladas la permanencia del agua en ellas ha sido muy escasa en el año 2017, estando todas ellas secas a mediados de julio. La de mayores dimensiones incorpora una comunidad vegetal con *Eleocharis palustris*, *Veronica scutellata*, *Ranunculus flammula*, *Ranunculus* sect. *batrachium*, *Agrostis* cf. *stolonifera* y *Galium* cf. *palustre*. Aparecen desperdigadas, sobre todo en los taludes descubiertos algunas plantas de *Baldellia repens* subsp. *cavanillesii*. En el resto existen menos indicios de vegetación acuática, conservándose solo algunas de las especies citadas acompañadas de especies con menores exigencias higrófilas.

Los rellenos aportados en la zona de comunicación o nacimiento del segundo cauce paralelo al principal merman la entrada de agua a estas charcas.

Sembrar los bordes elevados, sin vegetación y con peligro de erosión con herbáceas higrófilas y/o matorrales higrófilos (*Genista micrantha*, *Genista anglica*, *Erica tetralix*) que contribuyan a diversificar los hábitats y eviten la colmatación de las charcas temporales.

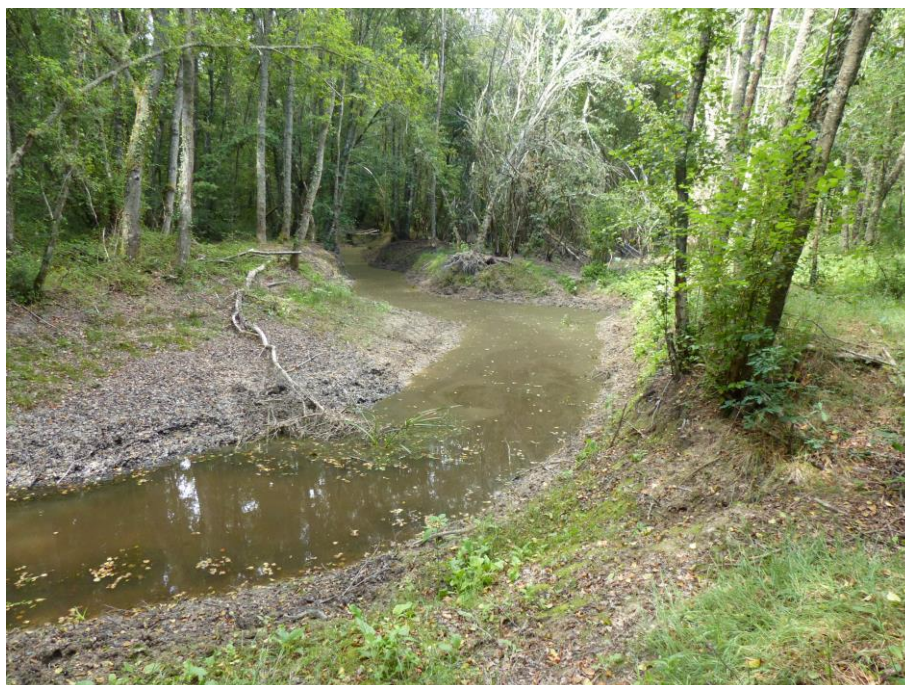
Debido a la sequía sucedida durante el comienzo del año hidrológico ha entrado muy poca agua en el meandro recuperado, por lo que no se ha llenado durante el tiempo y caudal suficiente como para alcanzar el nivel habitual en estas alturas del año. Tenemos la impresión de que gran parte del caudal, en especial la de las charcas y lagunas interiores, ha procedido fundamentalmente de aportes en forma de lluvia, así como de pequeños aportes provenientes del subsuelo en forma de pequeñas fuentes. Se puede observar en las fotografías aportadas que el caudal a finales de junio es muy inferior a lo esperado, lo que provoca que las aguas del meandro tengan una peor calidad y menor profundidad, lo que disminuye la adecuación del hábitat para las especies de anfibios de la zona. Debemos destacar que un elevado porcentaje del meandro permanecía seco a finales de junio.

Figura 4. Meandro con muy poca agua a finales de junio.

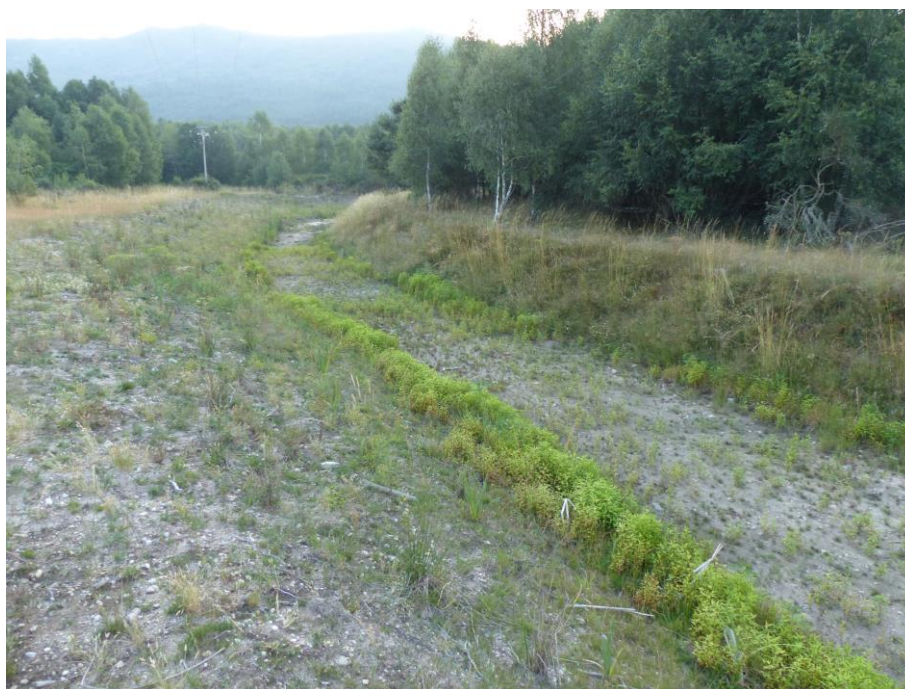
Consideramos que el suelo del arco de la entrada tiene una altura demasiado elevada con respecto al nivel del agua del canal de Antela, por lo que el aporte de agua al meandro solo se producirá cuando existan grandes avenidas y, en los años con menor precipitación, esto puede no ocurrir, lo que repercute negativamente en la calidad del agua del meandro.

Figura 5. Inicio del meandro recuperado completamente seco.

Consideramos que la vegetación herbácea plantada en la zona inicial del meandro es a día de hoy insuficiente para el buen estado de conservación de la zona. Se recomienda la plantación de nuevos tepes o bulbos en la zona para aumentar la cobertura vegetal, especialmente en aquellos lugares en que los jabalíes han producido un mayor porcentaje de daños en la plantación. También debemos destacar los daños producidos por los jabalíes (*Sus scrofa*) en esta zona, ya que han levantado grandes cantidades de plantas.

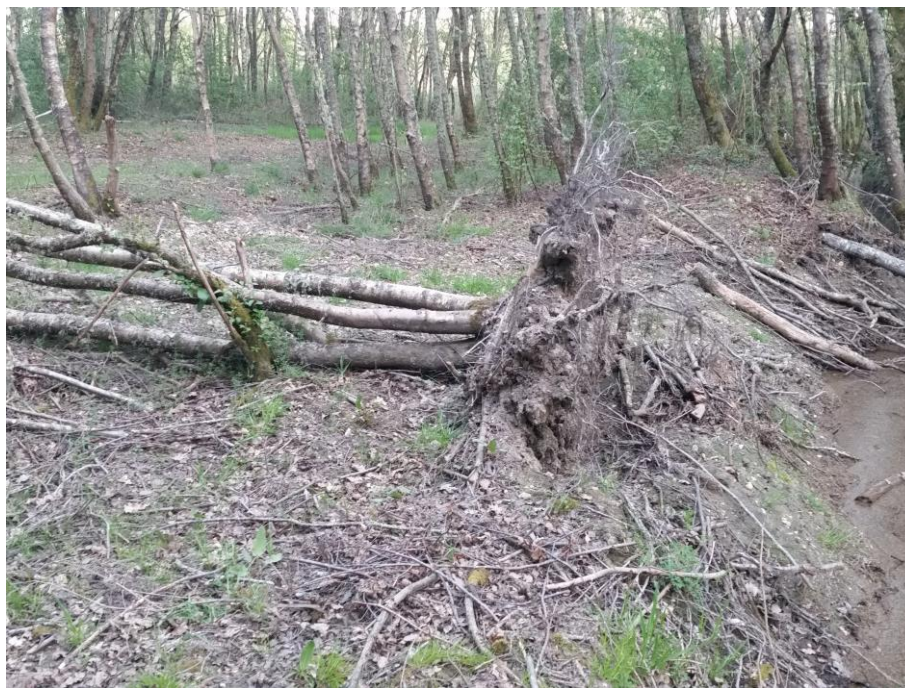
Se ha detectado también la presencia de árboles caídos debido a que algunos ejemplares quedaron con muy poco soporte debido a los trabajos de excavación del nuevo canal del meandro. Tal como expresamos al inicio de las obras, consideramos que deben

Figura 6. Árbol caído por falta de soporte y que ha tumbado a otro árbol con mayor estabilidad.

retirarse los árboles que no presentan estabilidad, en especial los ejemplares de *Alnus glutinosa* muertos o moribundos. Debemos destacar que en alguna ocasión estos árboles caídos han tumbado o roto otros árboles de mayor interés. Del mismo modo, deben retirarse los árboles caídos dentro del propio cauce para evitar el atasco de la materia orgánica arrastrada por la corriente.

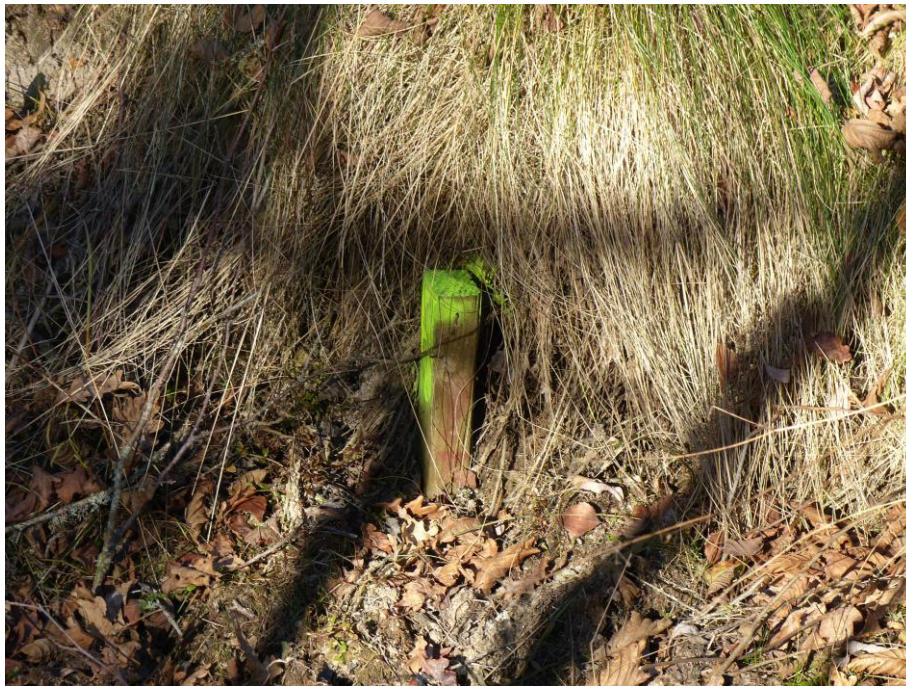
Figura 7. Estacas que deben ser retiradas.

Tal y como se comentó en el informe anterior, se debe recalcar la necesidad de retirar cualquier material de origen artificial utilizado durante las obras. En este caso, se han detectado numerosas estacas de nivelación que deben ser retiradas.

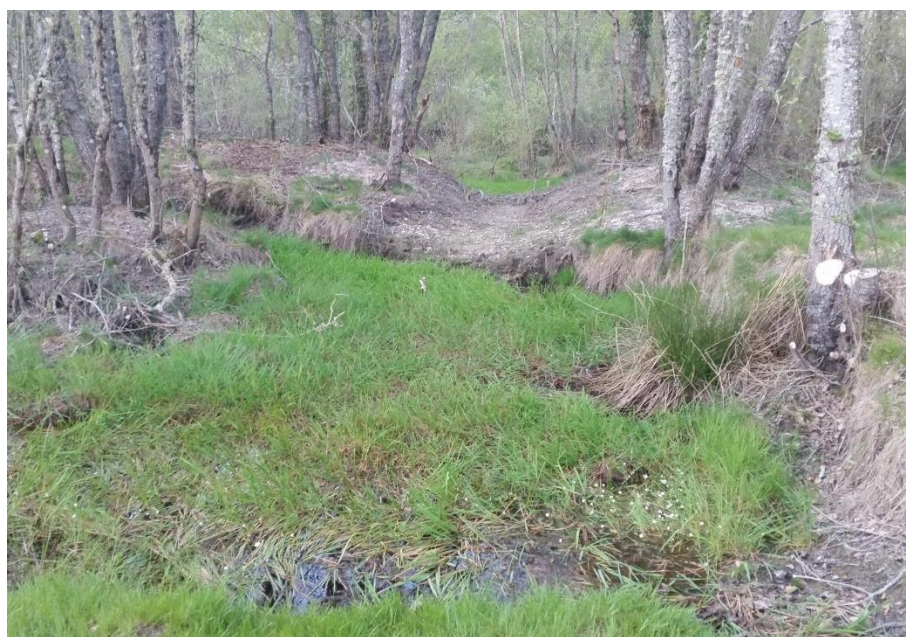
Debemos destacar que la zona por la que entrará la lámina de agua principal no tiene el calado necesario para que este flujo se realice del modo deseable para conseguir la inundación de la zona interior del meandro. Consideramos que esta entrada debe ser rebajada para permitir la mayor inundación de esta zona y mejorar la calidad de los hábitats para el buen desarrollo de las poblaciones de la herpetofauna de la zona.

Figura 8. Vista de la zona de la entrada del agua que consideramos que debería ser ampliado su calado.

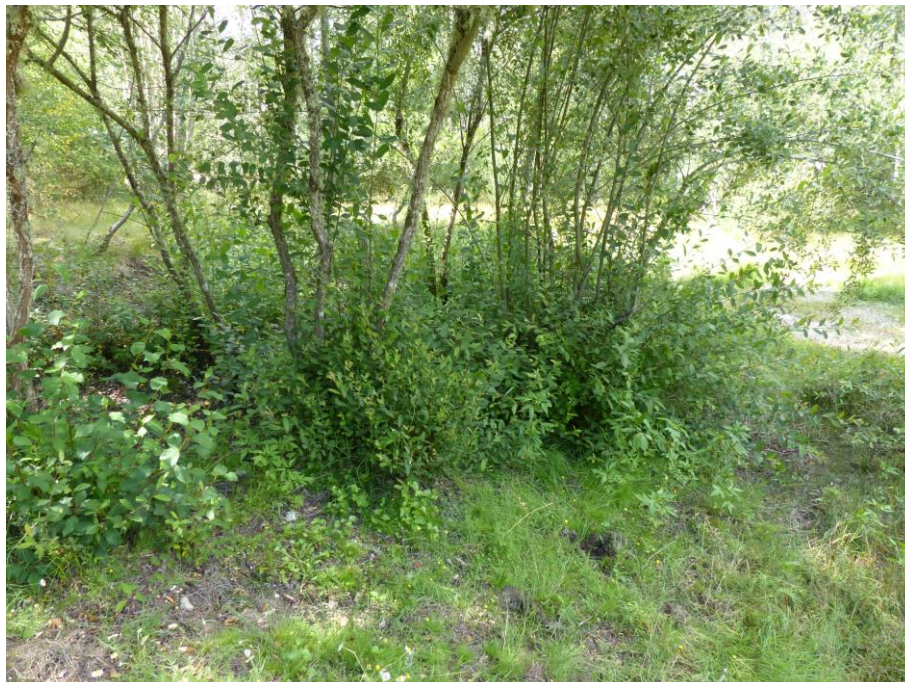
Figura 9. Detalle de las nuevas ramas nacidas durante este año tras las podas realizadas en otoño y que deben rehacerse para evitar el aumento de la cobertura arbórea.

Debemos destacar que, durante la primavera, los árboles cortados o podados han rebrotado masivamente. Consideramos de vital importancia para mantener los hábitats abiertos y soleados necesarios para el buen estado de conservación de los humedales interiores que se realicen podas y limpiezas de las ramas nacidas este año.

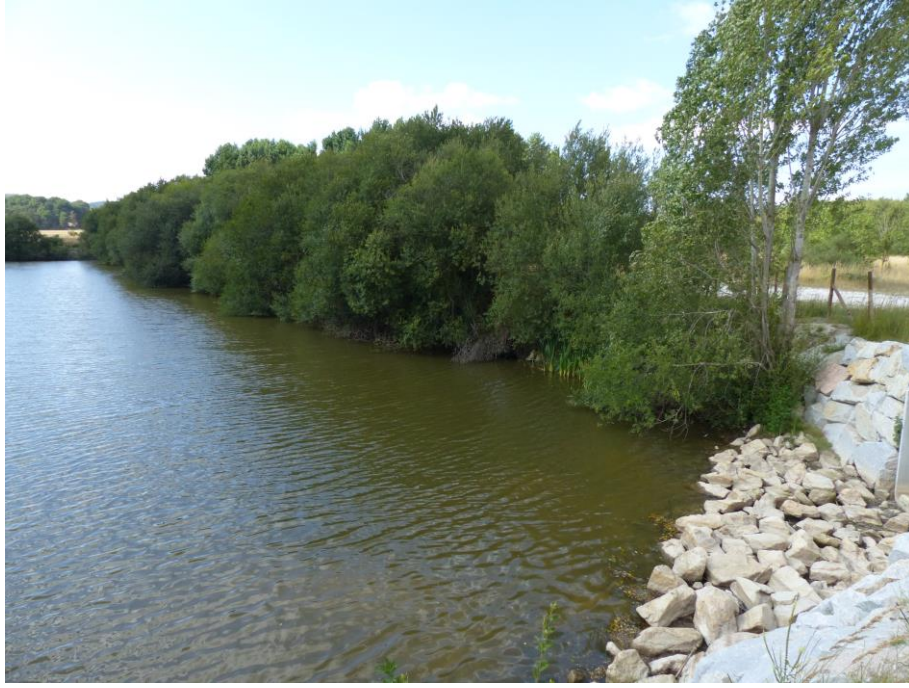
Figura 10. Vista general de la gravera y de la ampliación del talud sur con los esquejes de sauce.

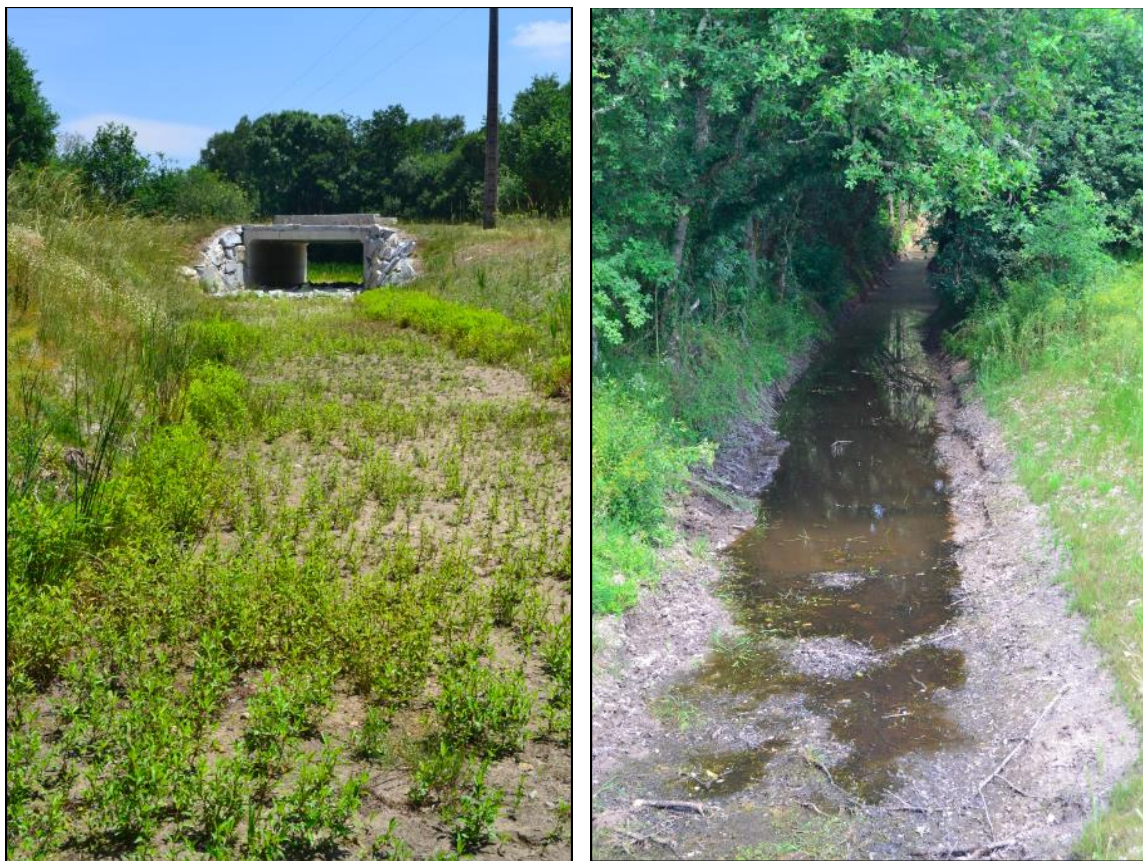
Figura 11. Estado del tramo inicial y final del meandro restaurado en la Acción B3

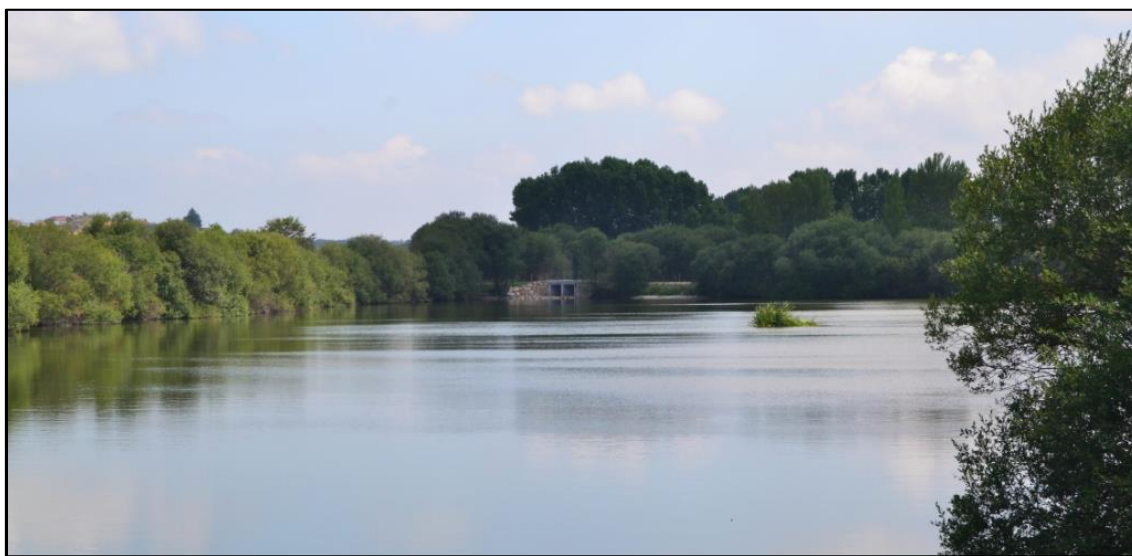
**Figura 3.** Estado de la zona donde se está llevando a cabo la Acción B4 con la isla flotante artificial instalada por el autor de este informe.
