Quinto informe sobre las
actuaciones de seguimiento e
inventario de las especies
presentes en la zona llevadas a
cabo en la acción C.1

Proyecto Life Regenera Limia
LIFE13 ENV/ES/000227

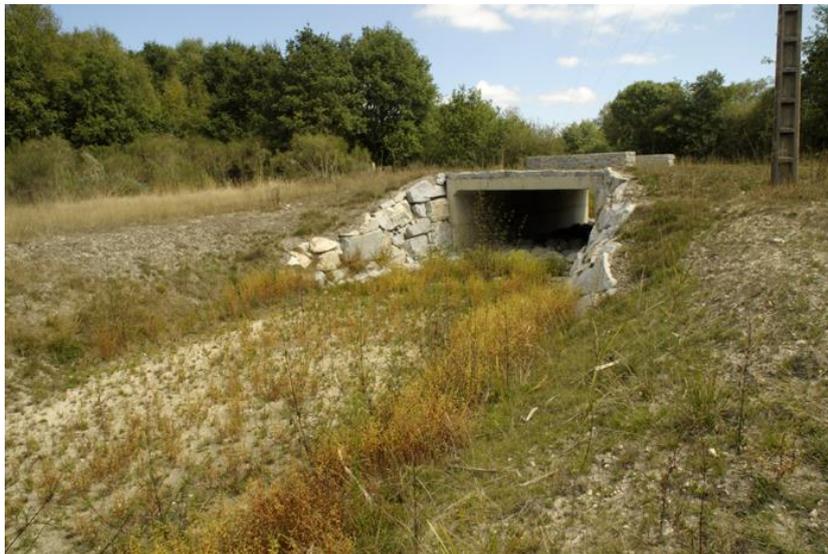
El tramo ha permanecido sin lámina de agua desde el comienzo del verano hasta el momento de la redacción de este informe.

Foto-Vegetación en la zona de entrada del meandro.

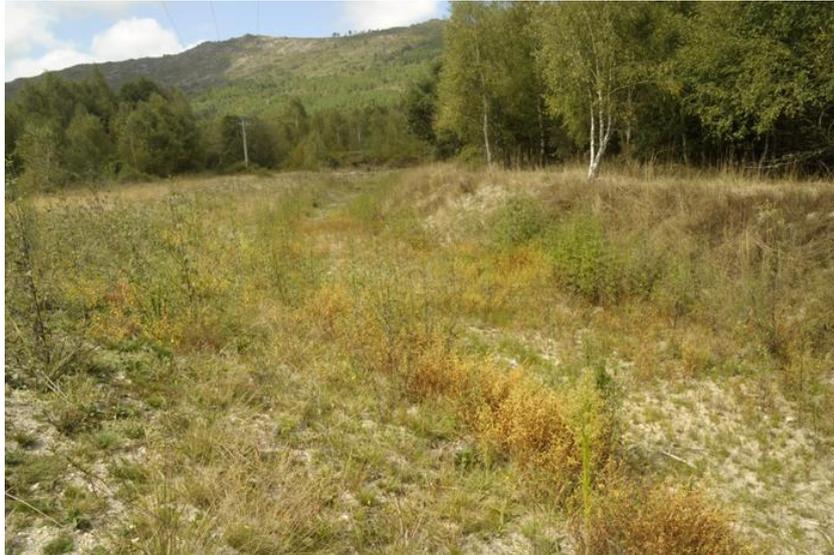
Foto-Aspecto de la vegetación en el primer tramo del cauce.

La vegetación predominante es la propia de las charcas temporales mediterráneas (Hábitat-3170*) (siguen estando presentes las especies aparecidas a principios del verano, entre ellas aparecen: *Illecebrum verticilatum*, *Hypericum humifusum*, *Spergularia capillacea*, *Filaginella uliginosa*, *Corrigiola litoralis*, *Pseugognaphalium luteo-album*, *Baldellia repens* subsp. *cavanillesii*, *Juncus bufonius*, *Juncus capitatus*, *Juncus tenageia*) y de la clase *Bidentetea tripartitae* (*Persicaria hidropiper*, *P. maculosa*, *P. lapathifolia*, *Bidens frondosa*) (Hábitat 3270).

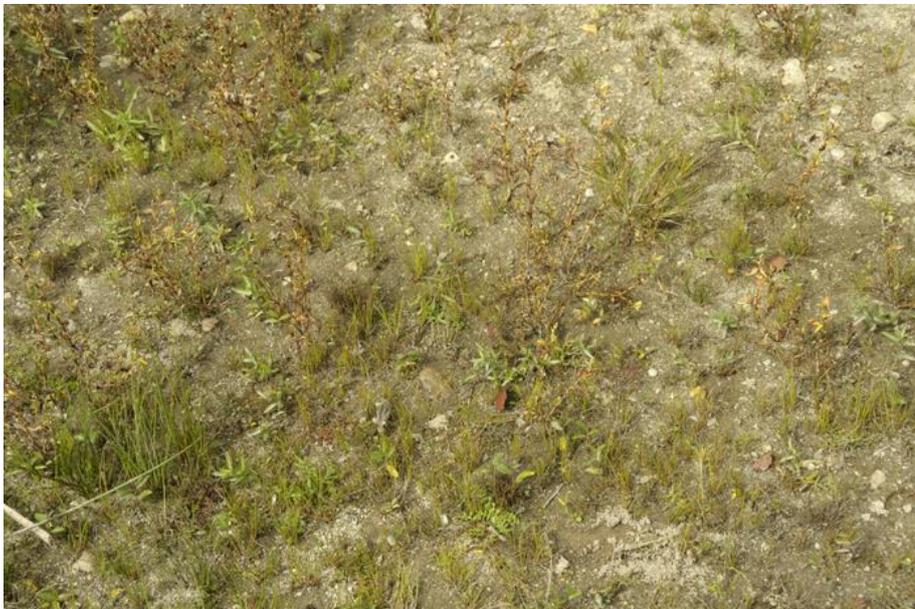
Foto- Hábitats 3170 y 3270.

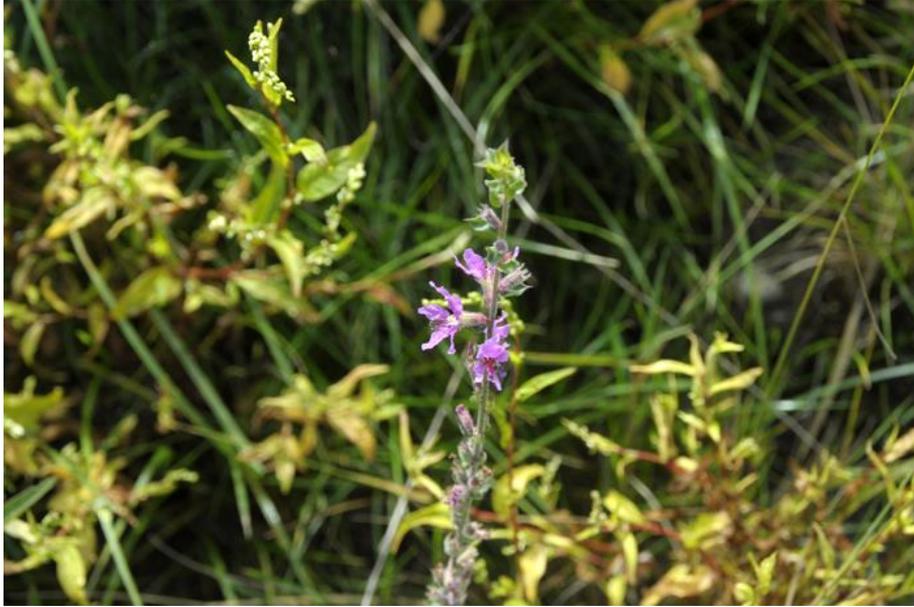
Además de las especies de macrófitos plantados, y que ya se encontraban arraigados al principio del verano, han aparecido de forma espontánea otras especies características de la clase Phragmito-Magnocaricetea, siendo las más numerosas *Lythrum salicaria* y *Lycopus europaeus*.

Foto- *Lythrum salicaria*

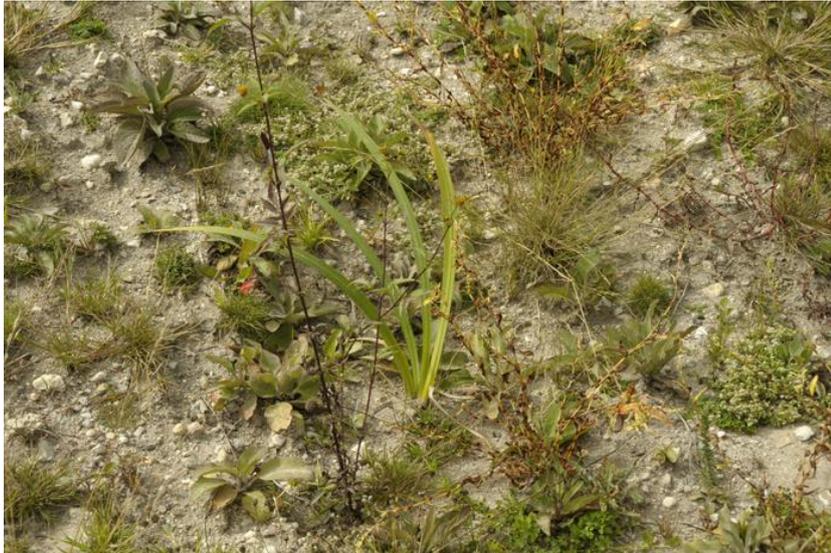
Toda la zona ha sido parcialmente invadida por vegetación nitrófila pionera no ligada a medios acuáticos. Fundamentalmente se trata de alguna especie de carácter anual como *Chenopodium album* y en menor medida con hemicriptófitos bienales o vivaces (*Plantago major*, *Verbascum spp*, *Rumex spp*).

Foto-Macrofitos plantados rodeados de vegetación nitrófila e higronitrófila

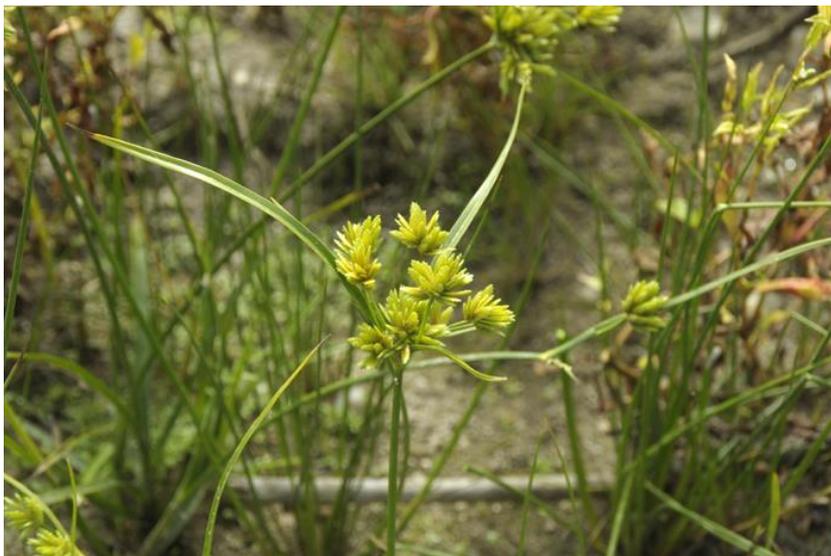
Entre las especies no deseables, (Bioindicadores tipo 3) ha aparecido de forma aislada *Cyperus eragrostis*, herbácea rizomatosa de suelos encharcados parte del año.

Foto-Cyperus eragrostis

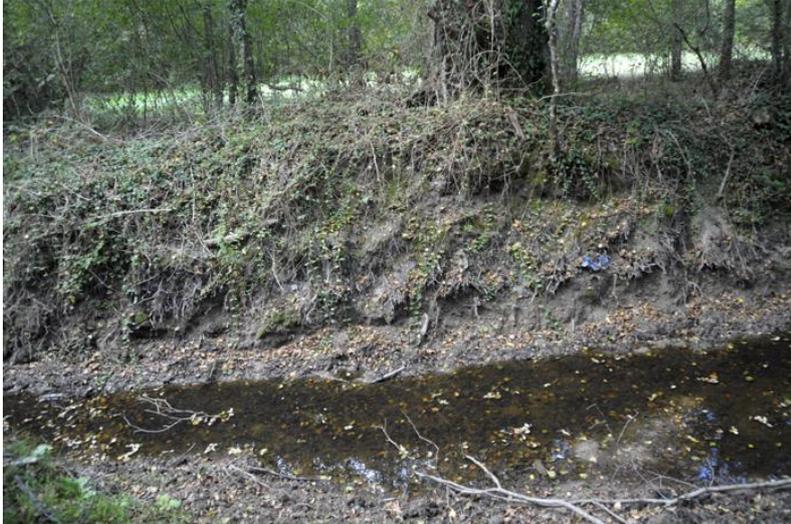
Los taludes se encuentran aún están mayoritariamente desprovistos de vegetación que limite la erosión. En algunas zonas los taludes comienzan a ser colonizados de forma espontánea por enredaderas (*Hedera hibernica*, *Solanum dulcamara*, *Lonicera periclymenum*) y en mayor medida por vegetación de taludes nitrificados (*Digitalis purpurea*), higronitrófila (*Bidens frondosa*) o la correspondiente a los suelos arenosos temporalmente inundados (*Isoeto-Nanojuncetea*, Hábitat 3170*), presentando entre otras especies *Corrigiola littoralis*, *Isolepis setacea*, *Hypericum humifusum* o *Juncus capitatus*.

Foto-Taludes parcialmente colonizados por *Hedera hibernica*.

-Los taludes del cauce en el tramo arbolado están descubierto de vegetación. Su erosión puede contribuir a colmatar el cauce del meandro. Para solventar este problema es conveniente incrementar el revestimiento vegetal de los taludes de nueva creación.

-Se pueden utilizar numerosas especies para este fin, pero se sugiere trasplantar tepes con raíces de *Glyceria declinata*, *Antinoria agrostidea* y *Alopecurus geniculatus*.

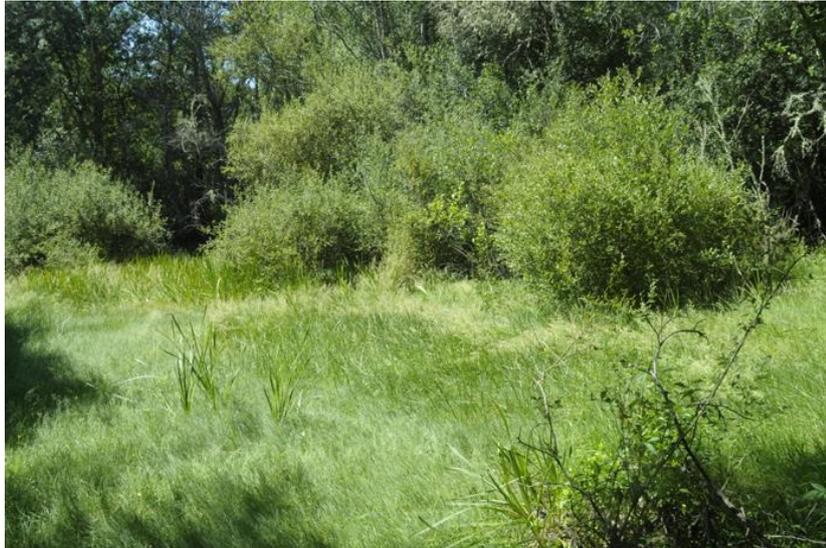
Existe un tramo donde el cauce con aliseda y arbolado lineal se abre apareciendo un espacio largamente inundado con sauces en una pequeña isleta. Aquí se forman comunidades de plantas herbáceas higrófilas.

Los bordes están ocupados por céspedes con *Antinnoria agrostidea* y *Alopecurus geniculatus*, acompañadas de *Veronica scutellata* y *Rumex* spp en menor cantidad. Hacia el centro, con mayor permanencia de agua aparecen zonas colonizadas por una ciperácea rizomatosa (*Eleocharis palustris*) acompañada de *Glyceria fluitans* y *Eleocharis palustris*. Existe algo de vegetación incluida en el Hábitat 3110-Aguas oligotróficas con un contenido de minerales muy bajo, si bien, aun existiendo especies representativas de este hábitat (*Ranunculus flammula*, *Hydrocotyle vulgaris*) y del Hábitat 3260- Ríos de pisos de planicie a montano con vegetación de Ranunculion fluitantis y de Callitriche-Batrachion (*Ranunculus* sect. *batrachium*, *Callitriche stagnalis*) o de otros propios de estas aguas (*Myosotis stolonifera*), no obstante, no se encuentran muy bien caracterizados dado que la mayor parte de las especies que los señalan exigen aguas oligótroficas, lo que no sucede en la Limia a causa de la contaminación de las mismas, lo que a nivel vegetal queda bien expresado por la presencia *Apium nodiflorum* en estos herbazales. Los ninfeidos están únicamente representados por *Potamogeton natans* que resiste cierta desecación del medio.

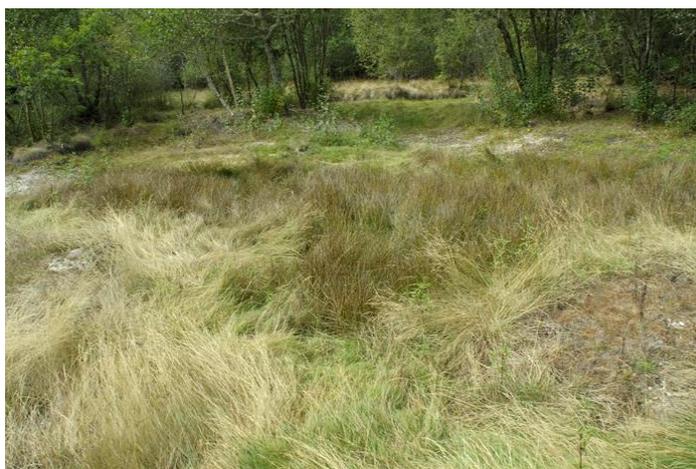
Todas las charcas temporales se encontraban sin agua a mediados del otoño de 2017. Su composición florística apenas se ha visto modificada en este periodo, aunque se constata la entrada de especies higrónitrófilas como *Bidens frondosa* y *Polygonum hidropiper*, probablemente llegadas gracias a la fauna que visita estos medios.

Foto-Charca temporal con *Eleocharis palustris*.

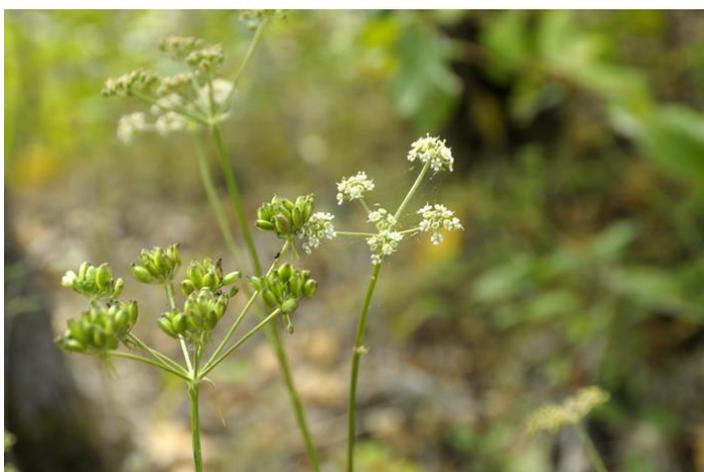
El herbazal higrófilo que las rodea presenta algunas matas de *Genista anglica*, indicadora de una matorral higrófilo (Hábitat 4020*), y abundante *Peucedanum lancifolium*, indicador del Hábitat-6420 Comunidades herbáceas higrófilas mediterráneas.

Foto-*Peucedanum lancifolium*.

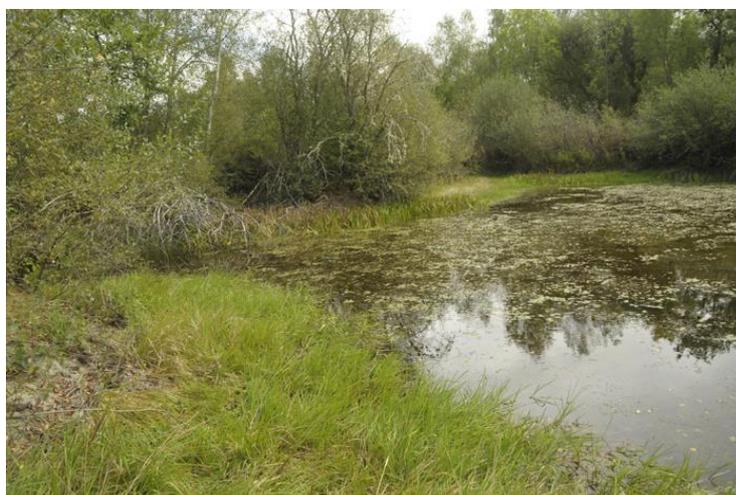
El descenso del nivel de agua ha dejado algunas playas al descubierto, así como una mayor en la extensión de los taludes verticales que delimitan las lagunas.

Foto-Playas con vegetación herbácea (*Glyceria fluitans*).

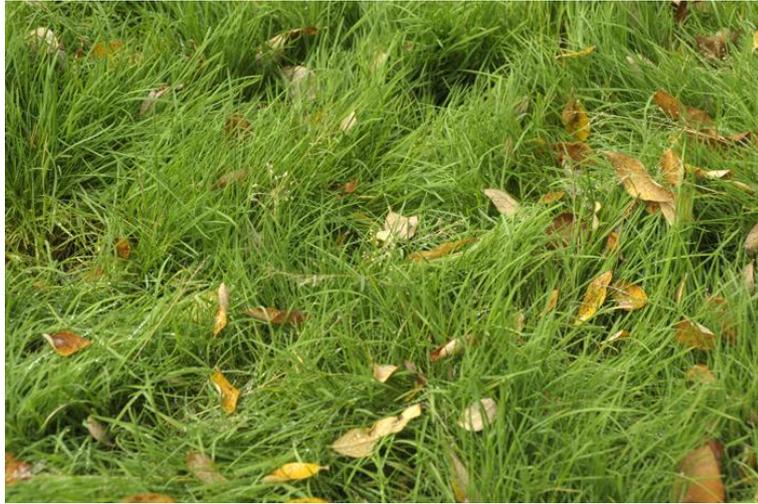
Los bordes internos de la charca presentan algunos tramos cubiertos por céspedes de *Glyceria declinata*, *Antinoria agrostidea*, *Alopecurus geniculatus* y *Eleocharis palustris*, siendo menos numerosos los grandes megaforbios higrófilos como *Sparganium erectum*, y *Typha latifolia*.

Entre los macrófitos enraizados flotantes están presentes *Potamogeton natans*, *Ranunculus sect. batrachium* y *Callitriche stagnalis* (Hábitat 3150). Entre los macrófitos no enraizados flotantes es abundante *Lemna minor*. Bajo el agua se reconocen fragmentos de *Chara* spp., que pronostican la presencia del Hábitat 3140 Aguas oligomesotróficas calcáreas con vegetación de carófitos, hábitat apenas señalado en Galicia hasta la fecha.

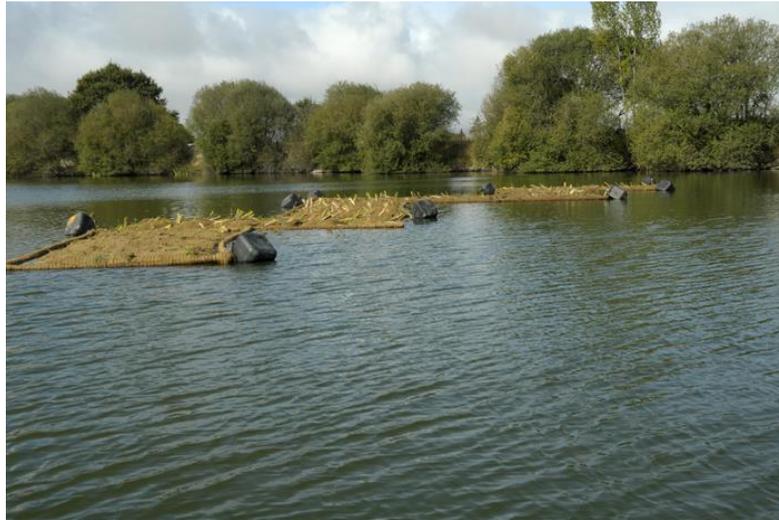
Las islas han sido diseñadas y montadas por técnicos de la empresa Foresga, y básicamente consisten en módulos rectangulares acoplables. En el montaje se ha buscado un diseño que rompa las líneas rectas.

Foto-Isla a base de módulos acoplables.

Estas islas poseen un perímetro rígido con flotadores en las esquinas para evitar su hundimiento y se encuentran anclados en el fondo para evitar su desplazamiento dentro de las balsas.

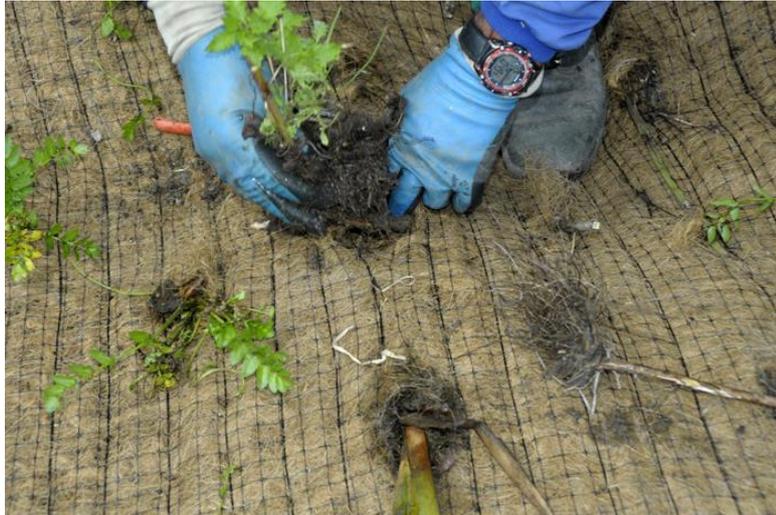
La parte interna de las balsas esta forrada con doble malla de coco a modo de estructura que soporte y contenga los propágulos de las especies plantadas.

Tras la supervisión de los primeros módulos instalados por la empresa contratada, se decidió incrementar la concentración de propágulos y la diversidad de especies utilizadas

Foto-Introducción de propágulos dentro de la malla de coco.

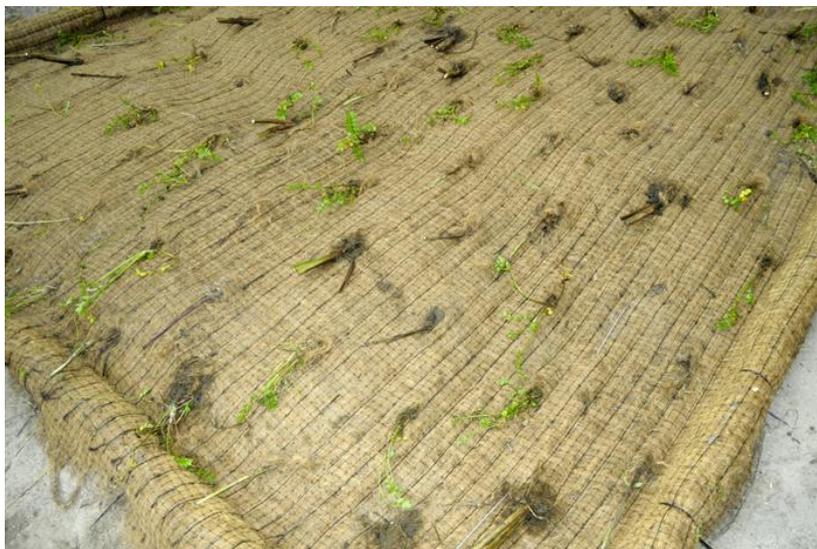
Foto-Malla de coco como soporte de los fragmentos trasplantados.

Los fragmentos de rizomas se colocaron entre ambas capas de la malla de coco con las raicillas dirigidas hacia abajo y brotes de tallos aéreos dirigidos hacia arriba. Se facilitó la salida de los brotes aéreos haciendo un pequeño agujero en la malla.

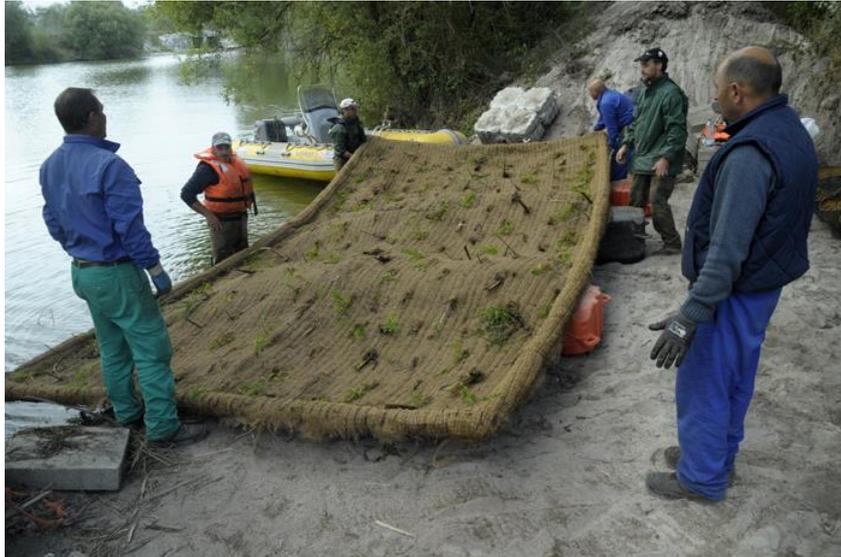
Durante el proceso de traslado de las islas hasta su ubicación final han podido dañarse una parte de este material vegetal.

Foto-Colocación de un módulo sobre el soporte utilizado para su traslado dentro de la balsa.

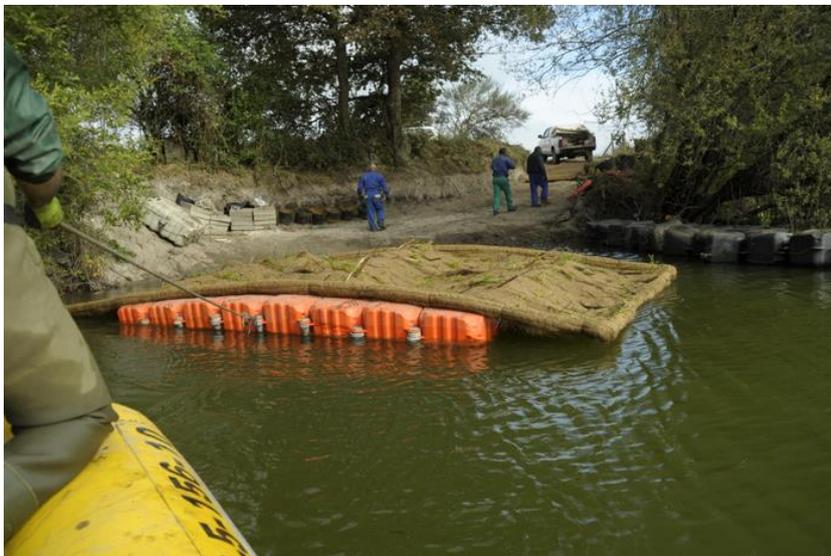
Foto-Introducción de un módulo en la balsa en la zona utilizada como embarcadero.

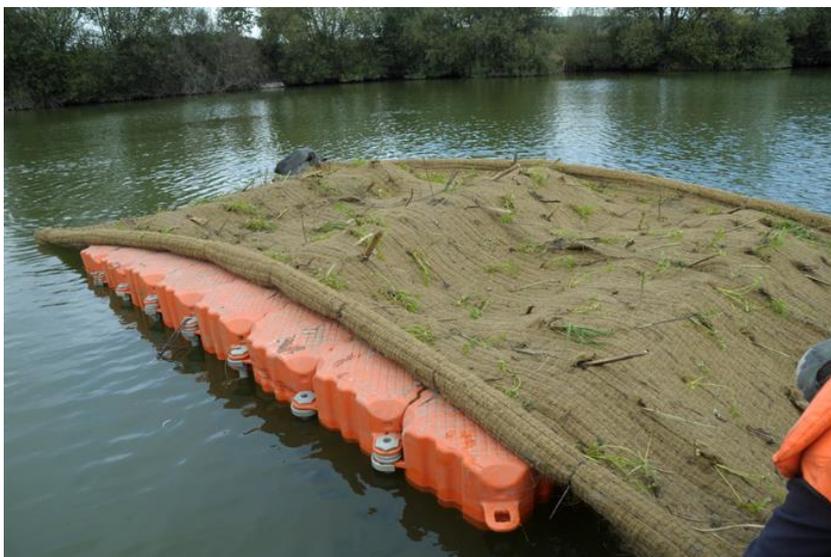
Foto-Colocación de un módulo de una isla en su disposición final.

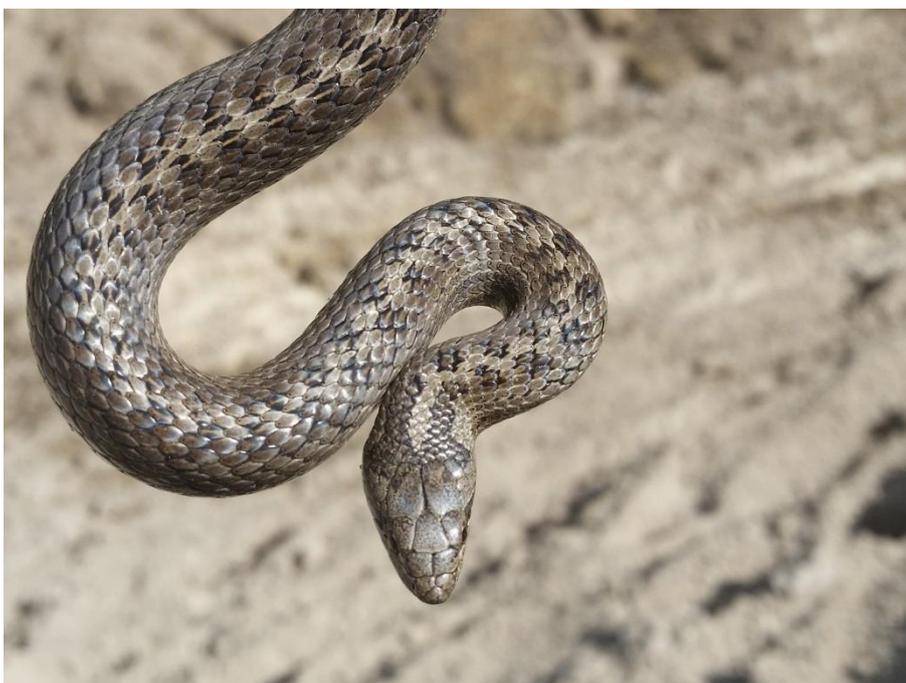
Se ha detectado la presencia de *Coronella austriaca* al observar a un ejemplar adulto en la zona de inicio del meandro. *Coronella austriaca* es una especie de carácter eurosiberiano y, por lo tanto, presente en zonas frías y húmedas. Se alimenta habitualmente de saurios, como lagartijas y luciones, por lo que se supone la presencia de estos grupos en la zona.

Figura 1. *Coronella austriaca* detectada en la zona de actuación.

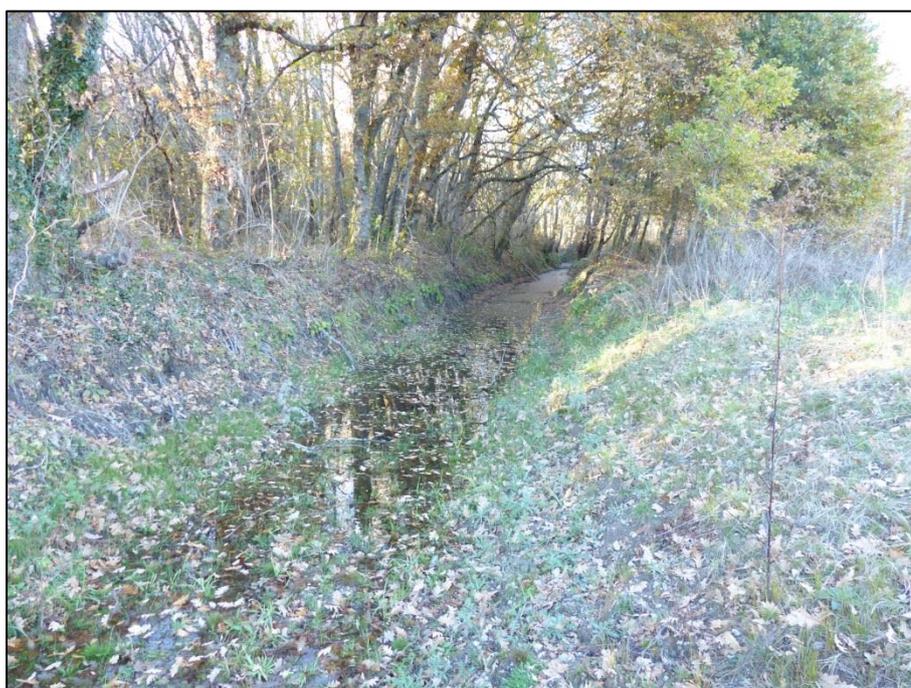
Debido a la sequía sucedida desde que se han completado las obras de restauración ha entrado muy poca agua en el meandro recuperado, por lo que no se ha llenado durante el tiempo y caudal suficiente como para alcanzar el nivel de agua máximo. Tenemos la impresión de que gran parte del caudal, en especial la de las charcas y lagunas interiores, ha procedido fundamentalmente de aportes en forma de lluvia, así como de pequeños aportes provenientes del subsuelo en forma de pequeñas fuentes. Se puede observar en las fotografías aportadas que el caudal a mediados de noviembre es muy inferior a lo esperado, lo que provoca que las aguas del meandro tengan una peor calidad y menor profundidad, lo que disminuye la adecuación del hábitat para las especies de anfibios de la zona. Debemos destacar que un prácticamente todo el meandro permanecía seco a mediados de noviembre.

Figura 2. Meandro con muy poca agua a mediados de noviembre.

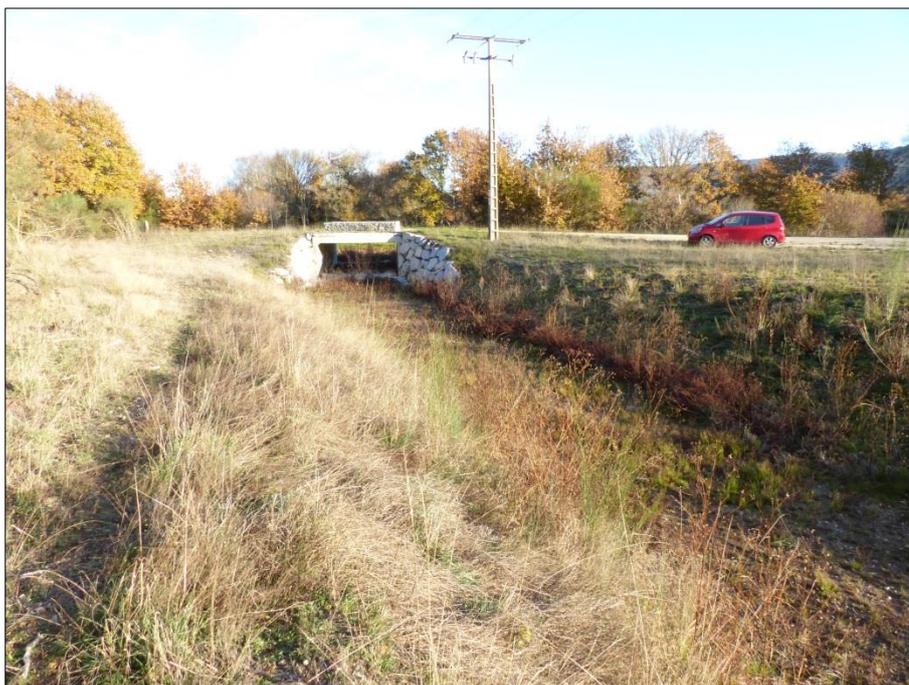
Consideramos que el suelo del arco de la entrada tiene una altura demasiado elevada con respecto al nivel del agua del canal de Antela, por lo que el aporte de agua al meandro solo se producirá cuando existan grandes avenidas y, en los años con menor precipitación, esto puede no ocurrir, lo que repercute negativamente en la calidad del agua del meandro.

Figura 3. Inicio del meandro recuperado completamente seco.

Consideramos que la vegetación herbácea plantada en la zona inicial del meandro es a día de hoy insuficiente para el buen estado de conservación de la zona. Se recomienda la plantación de nuevos tepes o bulbos en la zona para aumentar la cobertura vegetal, especialmente en aquellos lugares en que los jabalíes han producido un mayor porcentaje de daños en la plantación. También debemos destacar los daños producidos por los jabalíes (*Sus scrofa*) en esta zona, ya que han levantado grandes cantidades de plantas.

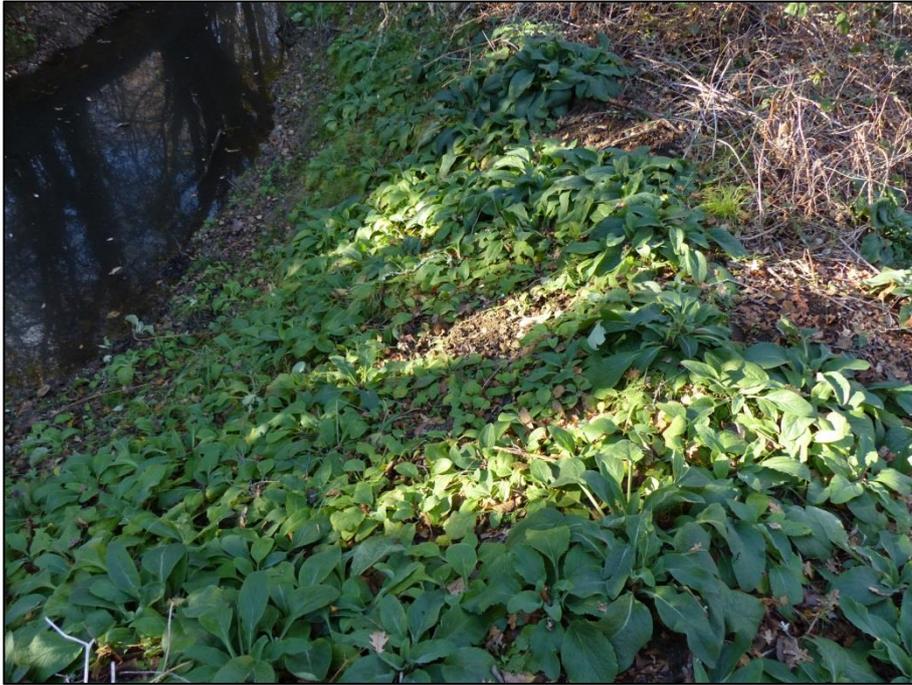
En la zona intermedia y final del meandro o no se han realizado plantaciones o las que se han hecho son escasas. La zona intermedia, con gran cobertura arbórea, no presenta las condiciones adecuadas de luz para el establecimiento de una buena comunidad de herbáceas, aunque determinadas excavaciones realizadas en el cauce para generar taludes con baja inclinación sí que presentan la amplitud e insolación necesaria para el desarrollo de la vegetación herbácea.

Figura 4. Zona de talud colonizada por la vegetación herbácea.

El tramo final sí que presenta una buena insolación por lo que se recomienda que se realice una plantación de vegetación para que se pueda desarrollar una comunidad vegetal adecuada. En esta zona, también se ha detectado la afección sobre la vegetación por parte de los jabalíes (*Sus scrofa*).

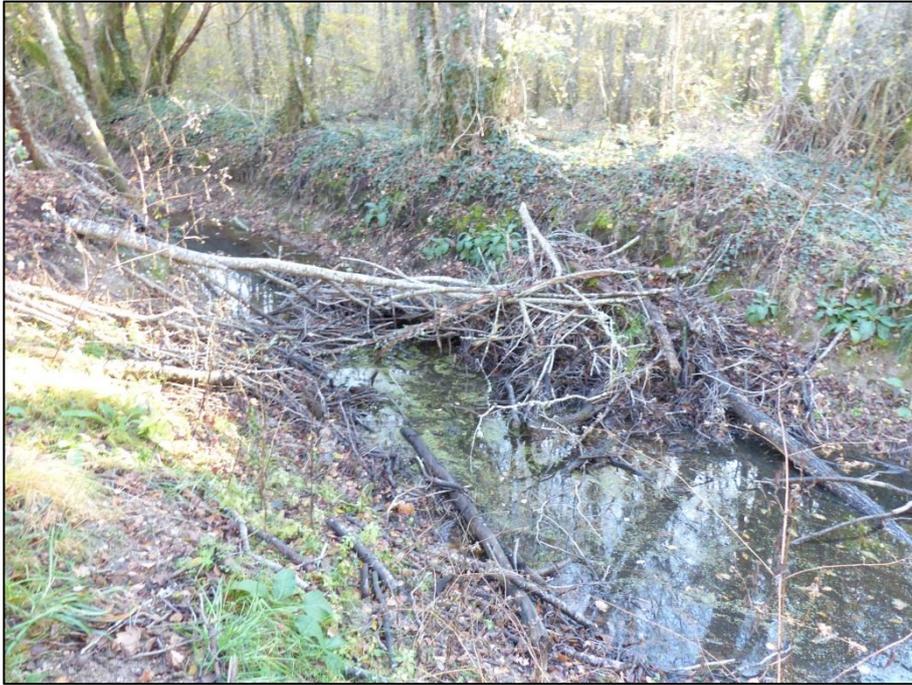
Se ha detectado también la presencia de árboles caídos debido a que algunos ejemplares quedaron con muy poco soporte debido a los trabajos de excavación del nuevo canal del meandro. Tal como expresamos al inicio de las obras, consideramos que deben retirarse los árboles que no presentan estabilidad, en especial los ejemplares de *Alnus glutinosa* muertos o moribundos. Debemos destacar que en alguna ocasión estos árboles caídos han tumbado o roto otros árboles de mayor interés. Del mismo modo, deben retirarse los árboles caídos dentro del propio cauce para evitar el atasco de la materia orgánica arrastrada por la corriente.

Figura 5. Árboles y troncos caídos que obstruyen el meandro.

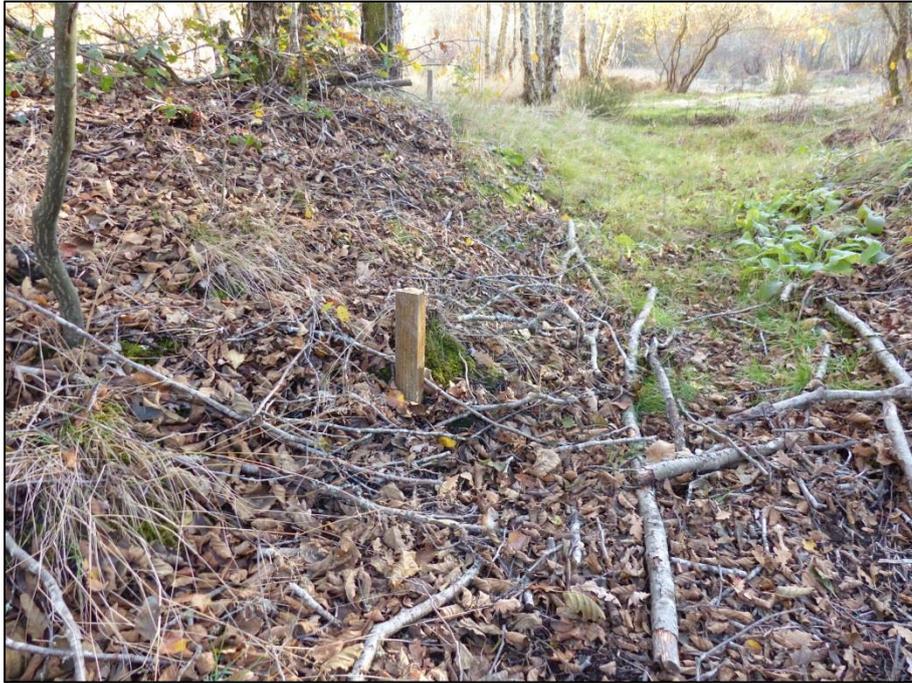
Tal y como se comentó en los informe anteriores, se debe recalcar la necesidad de retirar cualquier material de origen artificial utilizado durante las obras. En este caso, se han detectado numerosas estacas de nivelación que deben ser retiradas.

Figura 6. Estacas que deben ser retiradas.

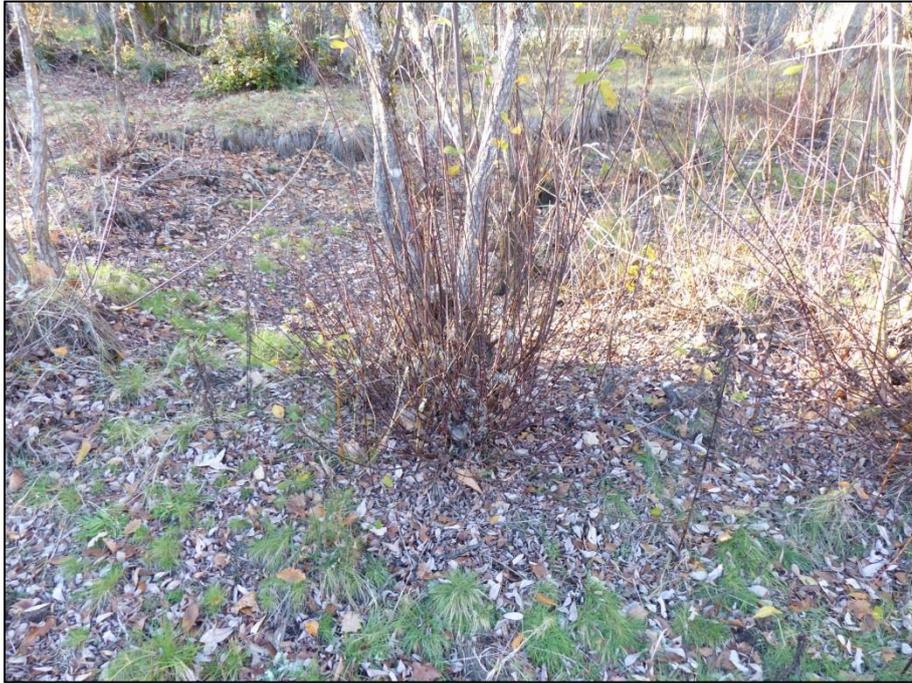
Debemos destacar que los árboles cortados o podados han rebrotado masivamente, por lo que consideramos de vital importancia para mantener los hábitats abiertos y soleados necesarios para el buen estado de conservación de los humedales interiores que se realicen podas y limpiezas de las ramas nacidas este año.

Figura 7. Detalle de las nuevas ramas nacidas durante este año tras las podas realizadas y que deben rehacerse para evitar el aumento de la cobertura arbórea.

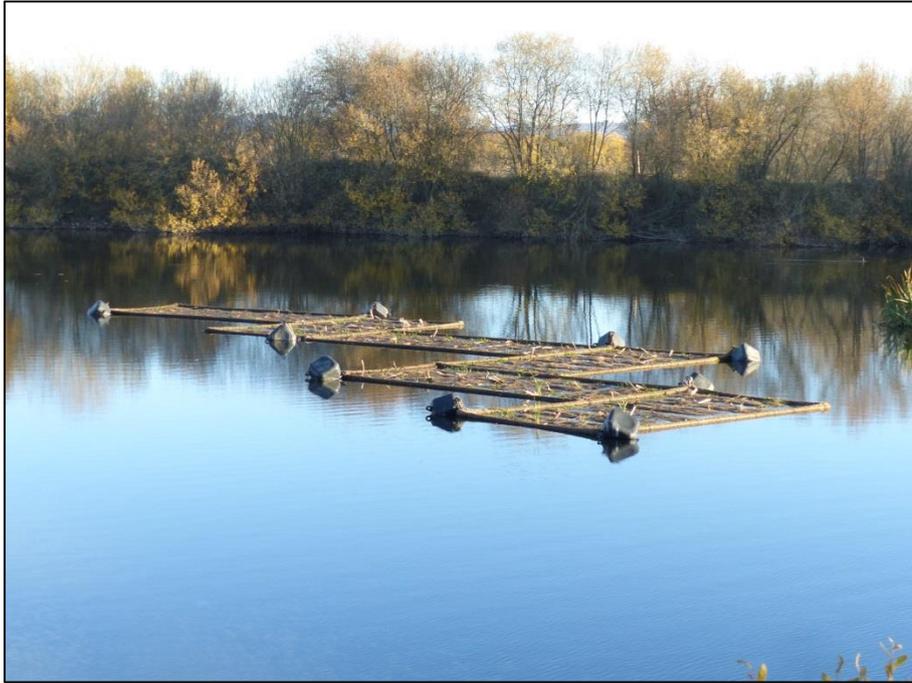
Sin embargo, destaca la instalación en verano de 2017 de una serie de plataformas con especies herbáceas que proveerán de un nuevo hábitat para las especies más heliófilas, en concreto, *Hyla molleri* y *Pelophylax perezii*.

Figura 8. Vista general de las plataformas instaladas.

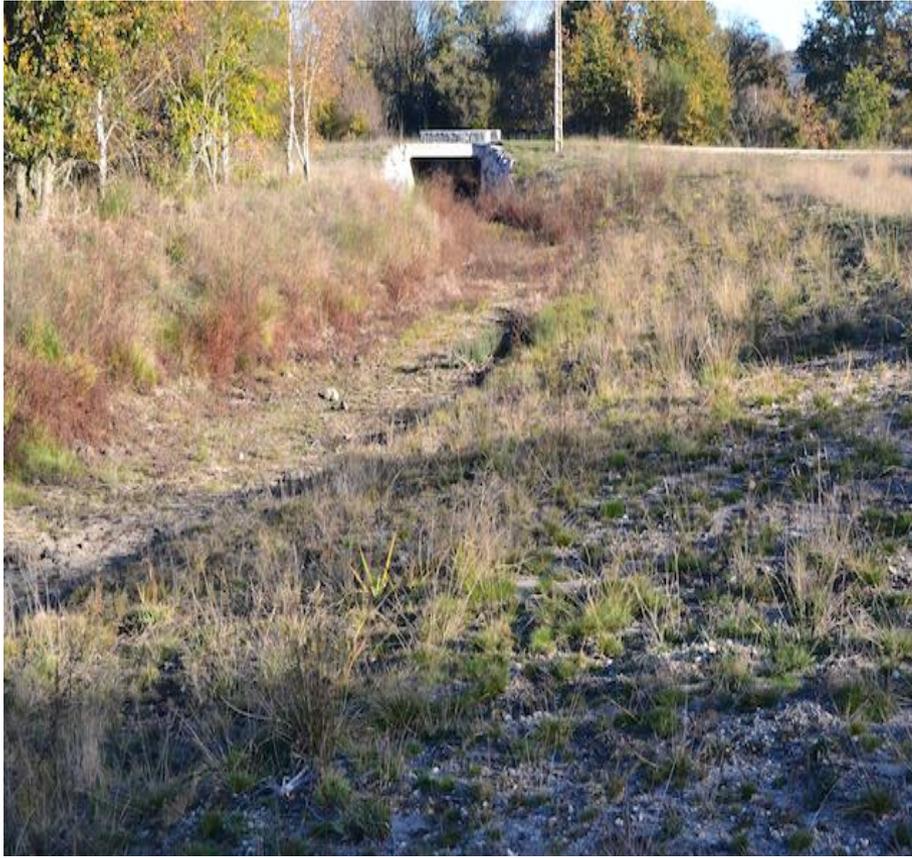
Figura 1. Estado del tramo inicial del meandro restaurado en la Acción B3.

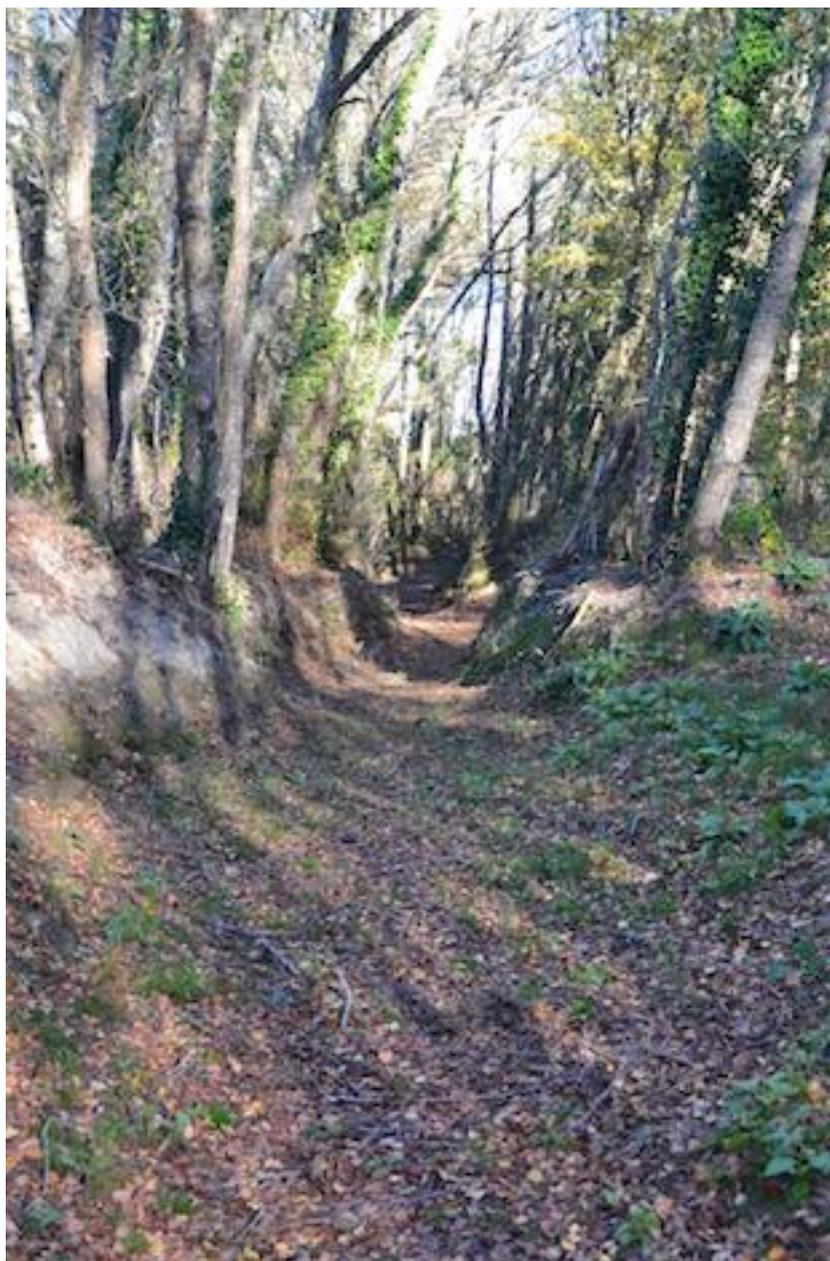
Figura 2. Estado del tramo intermedio del meandro restaurado en la Acción B3 totalmente seco.

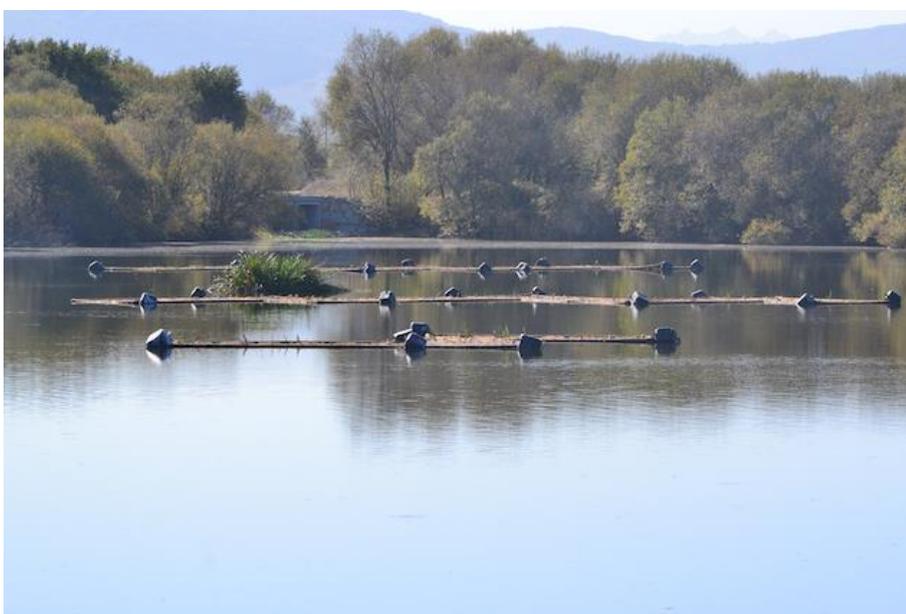
Figura 3. Estado de la zona donde se ha llevado a cabo la Acción B4 con la isla flotante artificial instalada por el autor de este informe (con vegetación) junto a las tres islas flotantes instaladas recientemente.
