## ¿En que consiste? PLAN DE ACCIÓN. Rehabilitación del Limia B3

**Recuperar y rehabilitar la conexión transversal del cauce fluvial del Limia en la zona protegida de As Veigas de Ponteliñares con sus vegas o llanuras aluviales para la mejora de la capacidad de retención y asimilación de nutrientes del curso fluvial.**

**Proyecto piloto en el Canal de Antela, de integración en el ciclo hidrológico de charcas en antiguas explotaciones mineras de extracción de arena, para su reconversión en un sistema lagunar que potencie la capacidad de depuración del curso fluvial.**

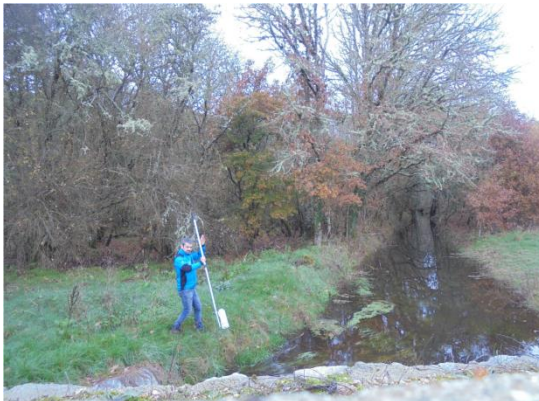
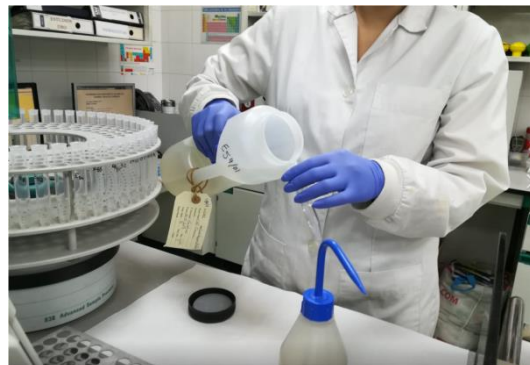
*Puntos de control  
Meandro- Monte de  
San Lorenzo ACCIÓN B3*

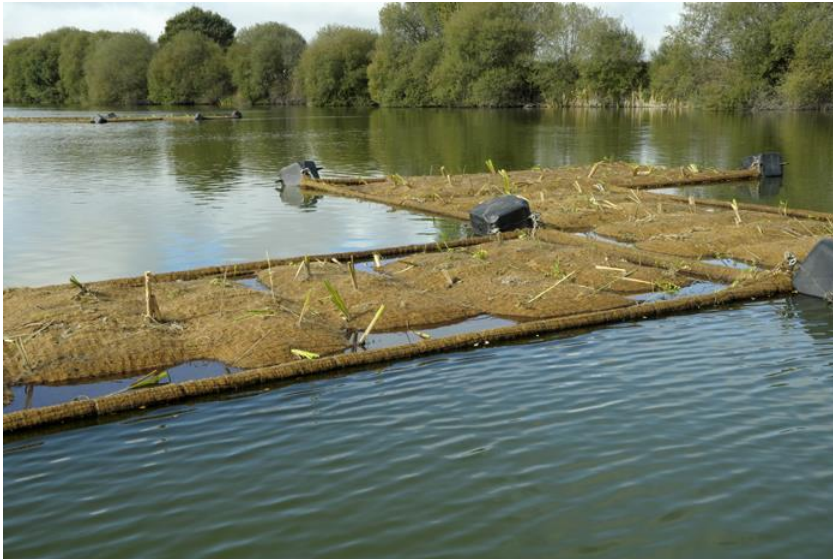
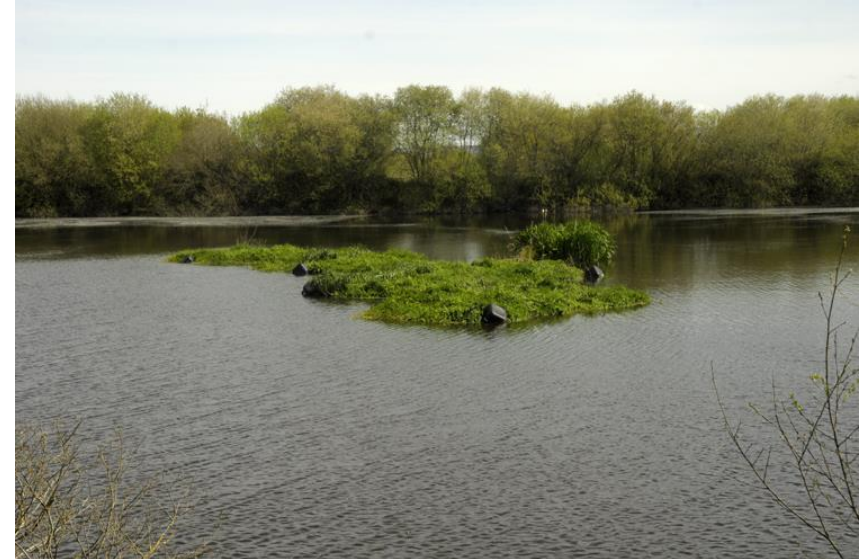
- **Creación de islas flotantes.** Una vez que se comunicaron las charcas con el brazo del canal de Antela se procedió a la instalación de islas flotantes con vegetación acuática, que crece a modo de un cultivo hidropónico. A fecha de abril de 2019 la vegetación crece a expensas de los nutrientes que extrae del agua, aunque no todas las especies incorporadas han proliferado de igual forma: *Glyceria spp*, *Lythrum salicaria* y *Apium nodiflorum* han sido las que más han prosperado. Se valora incrementar la densidad de algunos macrófitos como *Typha latifolia*, *Sparganium erectum* y *Schoenoplectus lacustris*.

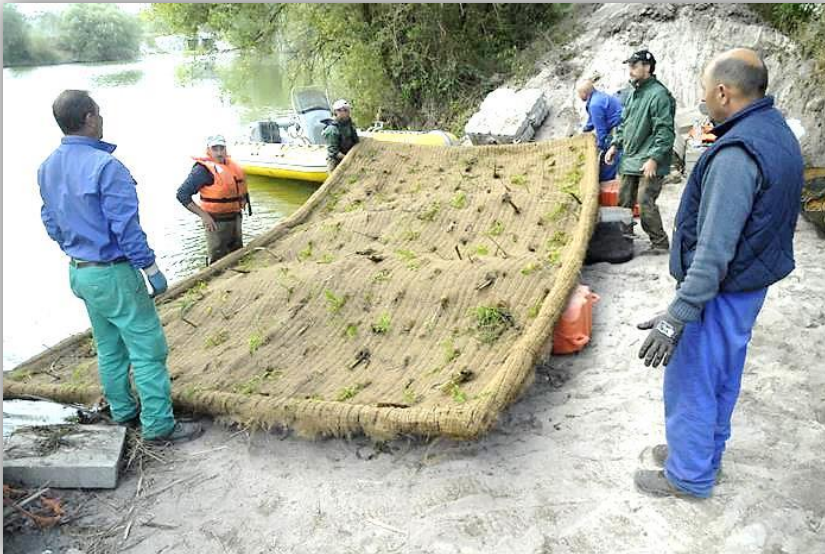
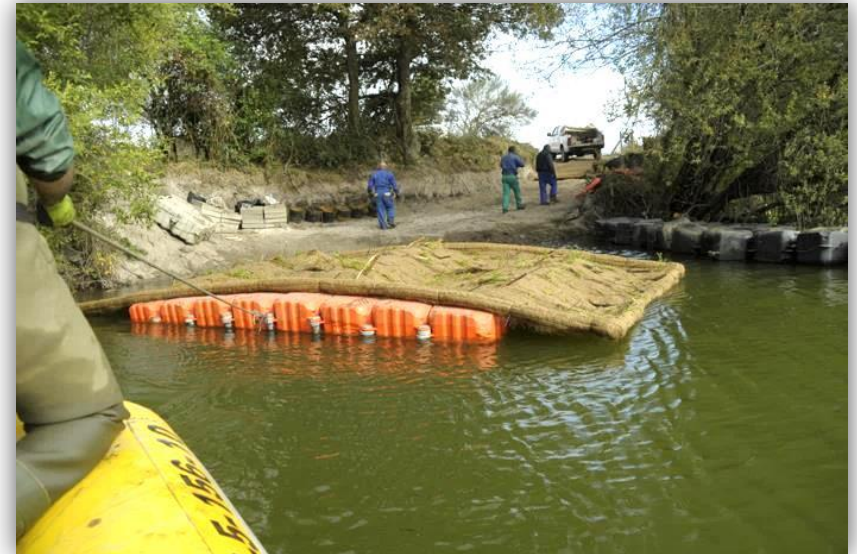
### Trabajos de instalación de las islas flotantes

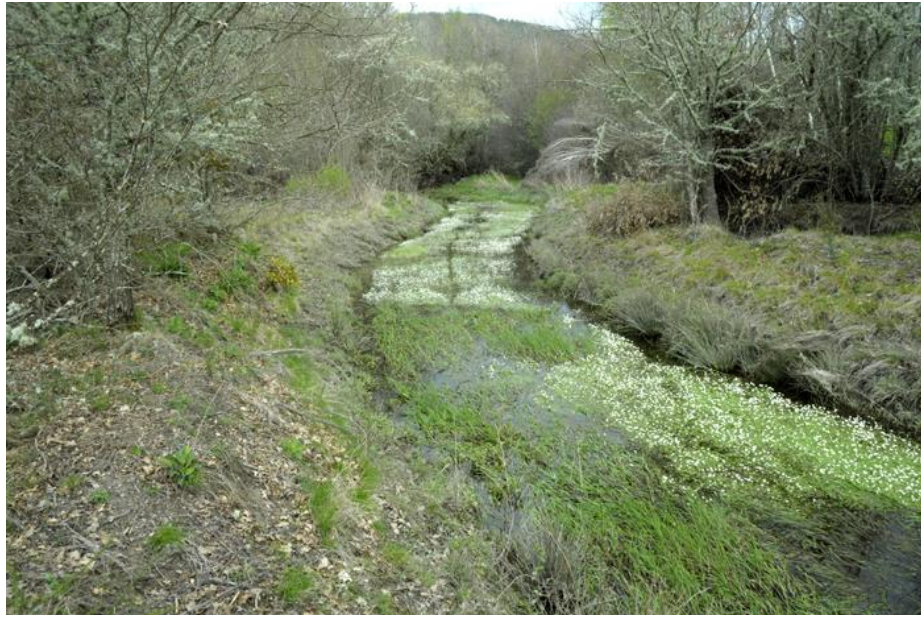
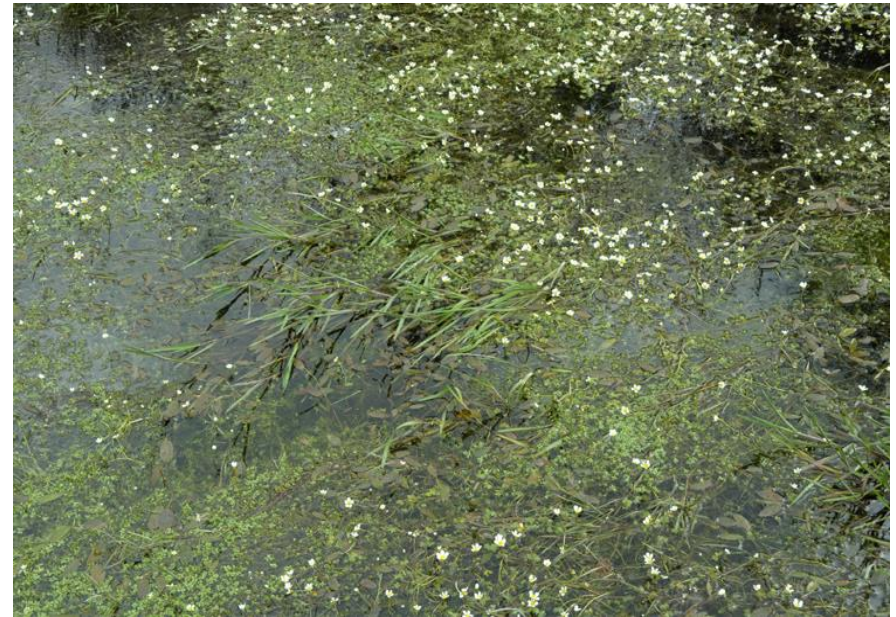
## REVEGETACIÓN DE LAS MÁRGENES EN EL MEANDRO Y LLANURA DE INUNDACIÓN ADYACENTE.

(*Apium nodiflorum*, *Glyceria declinata*, *Schoenoplectus lacustris*, *Typha latifolia*, *Juncus bulbosus*, *Lythrum salicaria*, *Lycopus europaeus*, *Mentha suaveolens*), así como algunos sauces (*Salix* spp) de baja talla utilizados para contener la erosión en los taludes

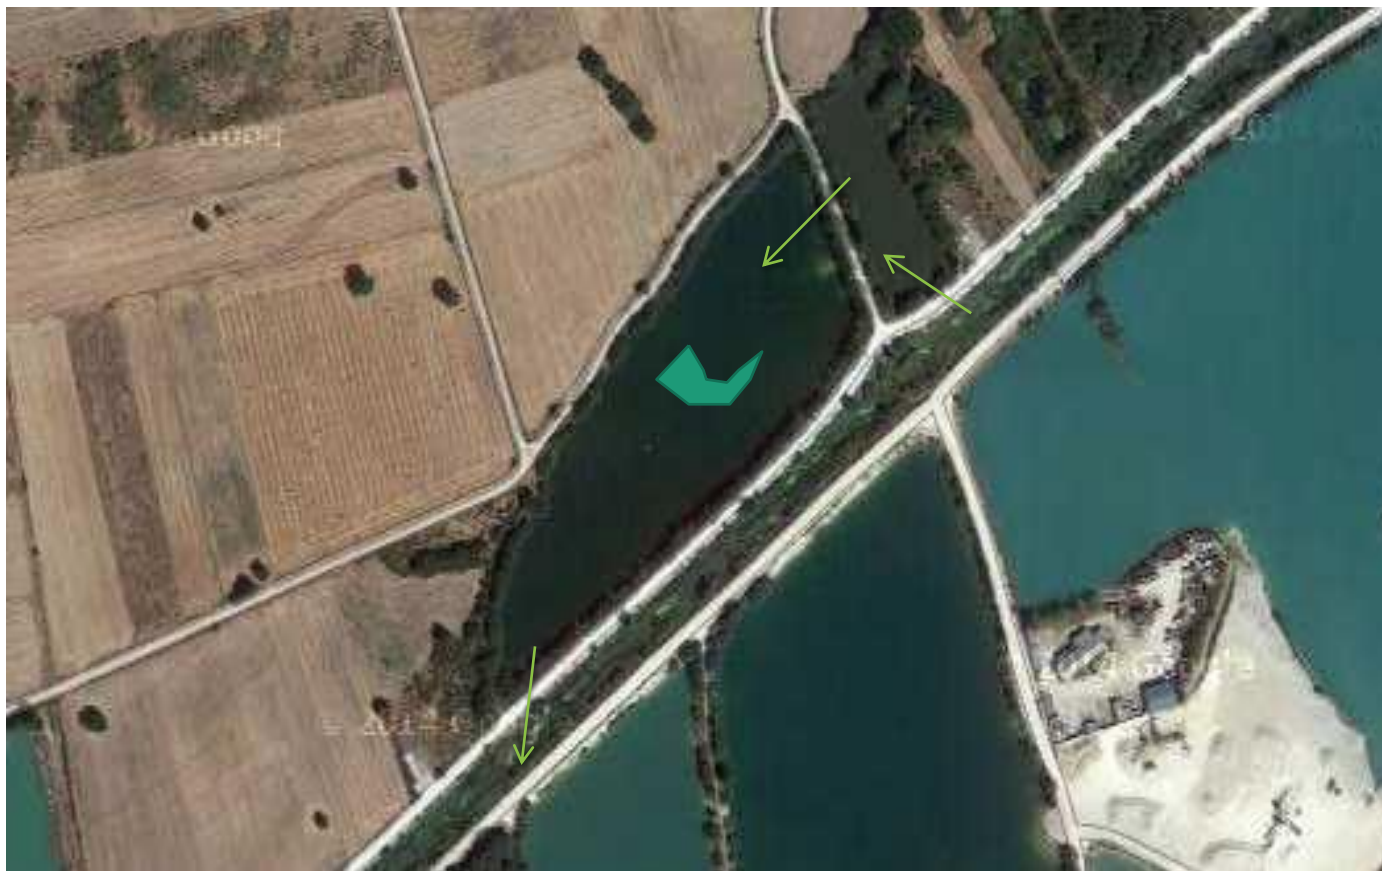
**RESTAURACIÓN AMBIENTAL DE ANTIGUAS CHARCAS  
PROCEDENTES DE EXPLOTACIONES ARENERAS  
ABANDONADAS** (Acondicionamiento del entorno y creación de  
islas artificiales)

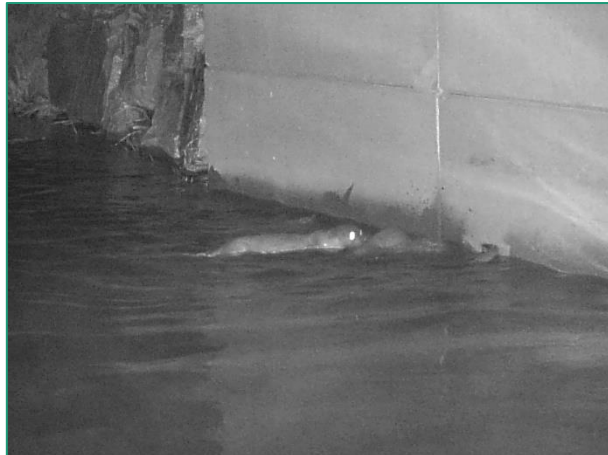
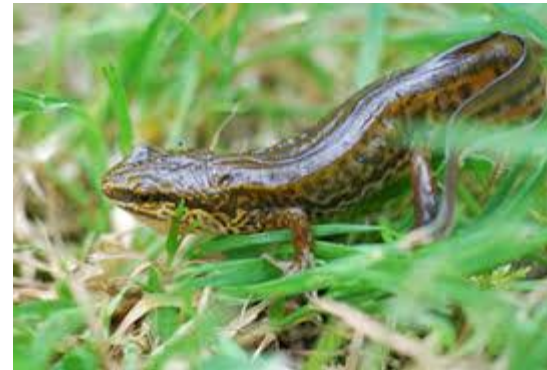
### Restauración ambiental de márgenes y bosque ribera

- **Restauración de hábitats potenciales para especies acuáticas:** se ha constatado el uso por parte de la nutria paleártica (*Lutra lutra*) del meandro, lo que genera un nuevo habitat para una especie incluida en la Directiva Hábitats (Anexos II y IV).
- Se ha mejorado substancialmente la **capacidad de captación de agua del meandro**, aumentando su hidroperiodo y albergando mayores poblaciones de diversas especies de anfibios típicas de ambientes acuáticos forestales como en tritón palmeado (*Lissotriton helveticus*) y la salamandra común (*Salamandra salamandra*), así como para peces como el espinoso (*Gasterosteus aculeatus*), Vulnerable en el CGEA.

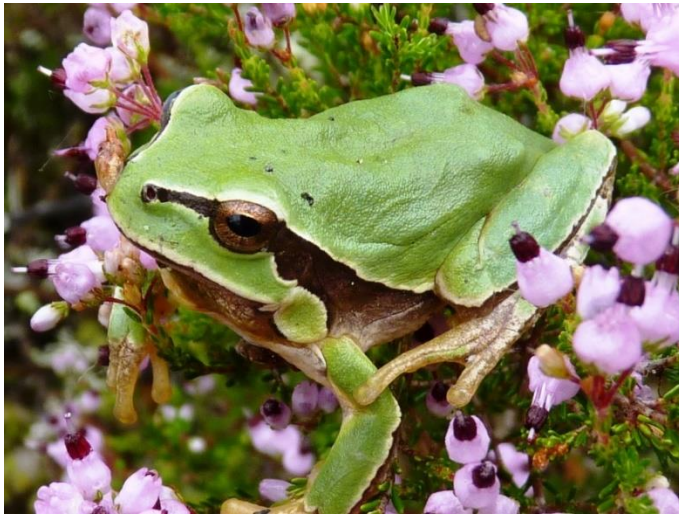
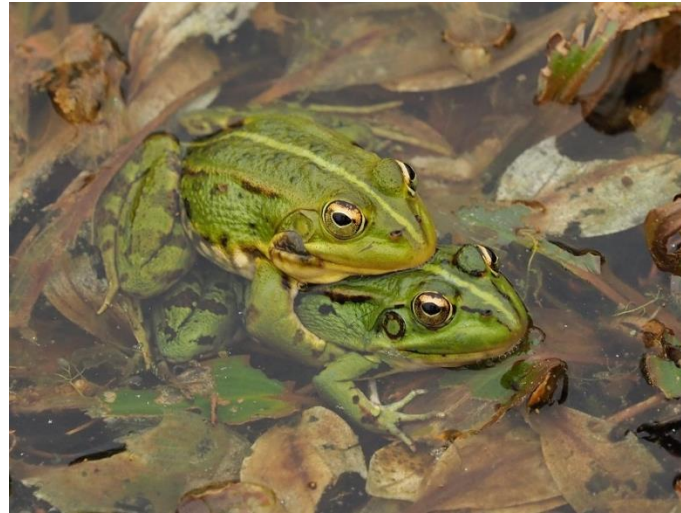
### Creación y mejora de charcas estacionales en llanura de inundación

- **Creación de charcas estacionales, mejora de conectividad y gestión de la biomasa.** Se ha aumentado el habitat disponible para promover la colonización y desarrollo de especies de anfibios heliófilos como *Hyla molleri* (especie vulnerable CGEA) y *Pelophylax perezi*.
