LIFE13ENV/ES/00027

Regenera Limia

PRESENTACIÓN RESULTADOS TÉCNICOS · APLICACIÓN

Depurar para recuperar. Hacia un sector agro ganadero sostenible

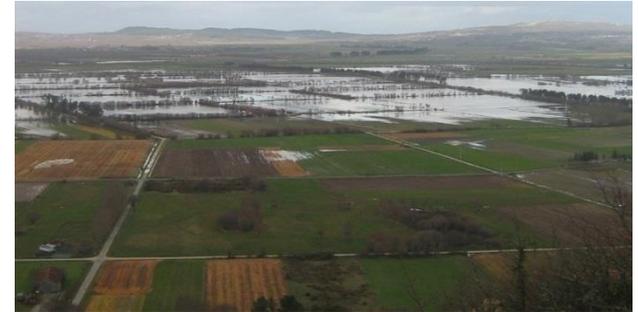
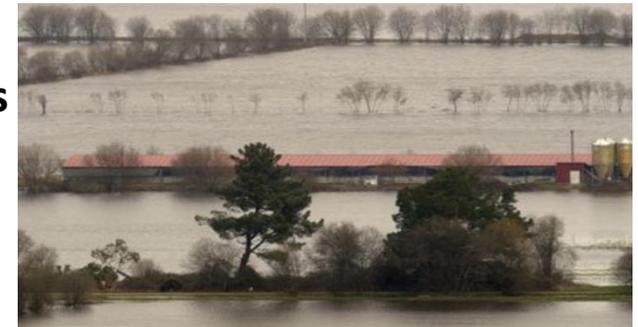
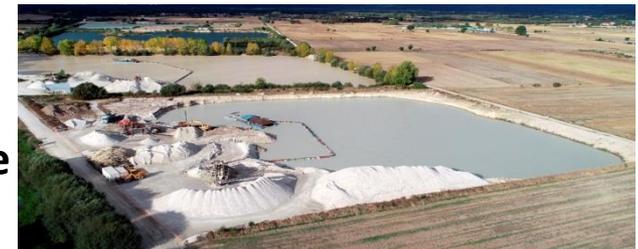
Problemas de **contaminación difusa** de origen agro ganadero de las masas de agua por lixiviados

Problemas de **eutrofización**:
Embalse de As Conchas declarado como zona sensible
¿Masa de agua afectada?

Blooms de **cianobacterias**:
Año 2011 episodio más grave
Años posteriores pequeños episodios

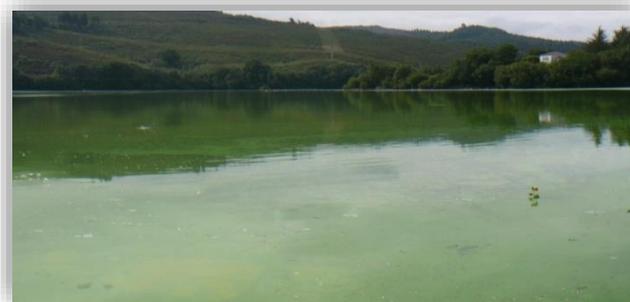
Masas de agua que no alcanzan el buen estado

Niveles de nitratos significativos pero inferiores a límites de 50 mg/l

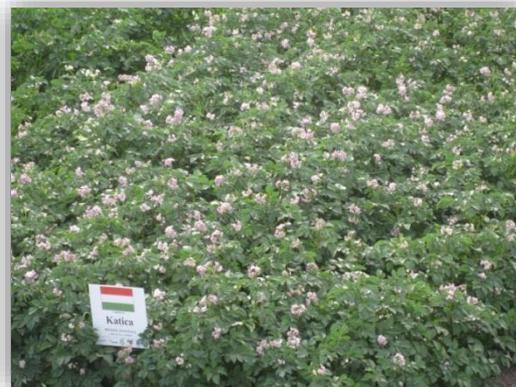
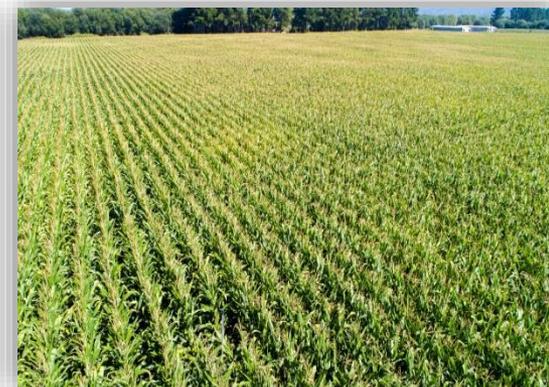
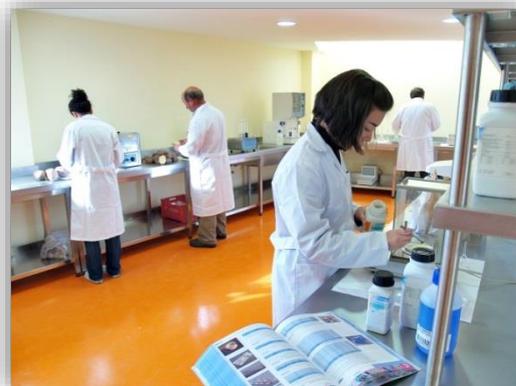
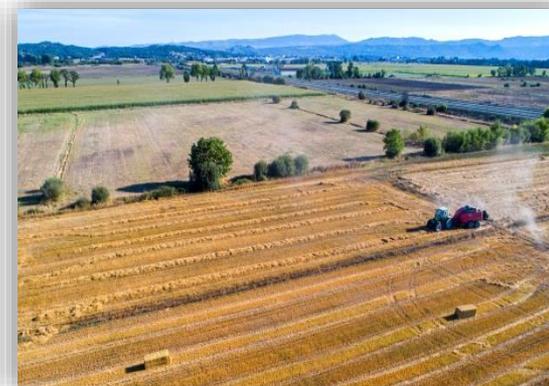
PARCELAS PILOTO

ANALÍTICAS Y TOMAS DE DATOS

BASE DE DATOS

OPTIMIZACIÓN DE ABONADO

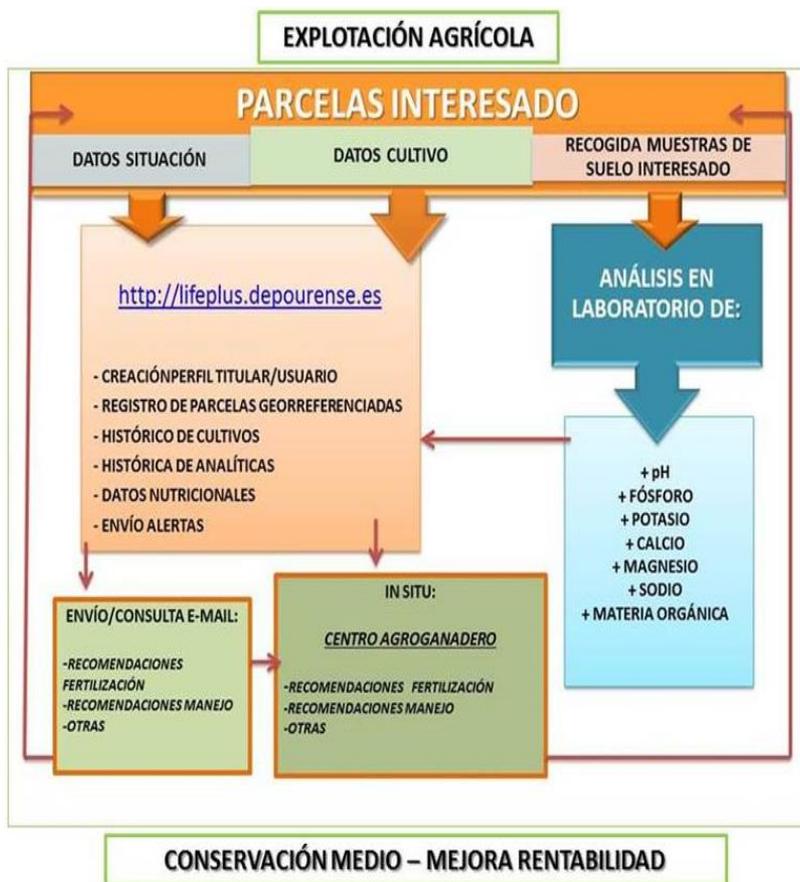
GESTIÓN Y APLICACIÓN WEB GESTIÓN DE GESTIÓN DE FERTILIZANTES Y ABONOS EN SUELOS

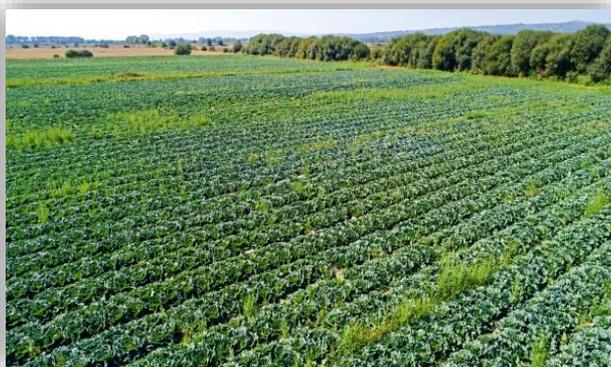
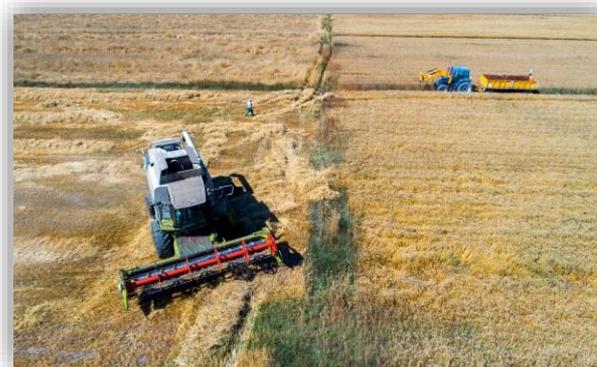
- La información relativa a los **pastos y las praderías** permiten visualizar una evolución clara de los indicadores, pero las fincas de cultivos de rotación no.
- En las parcelas piloto se ha conseguido una reducción importante, tanto en el **aporte de fertilizantes químicos como orgánicos**, de manera que la reducción está en torno al 30% en las fincas que no tienen cultivo de rotación.
- En las parcelas con cultivos productivos como patata o cereal, donde se utiliza **abono procedente de las avícolas**, éste se ha reducido prácticamente a la mitad.
- Con respecto al **abono mineral** no se puede aportar información basada en datos fiables hasta que se termine el ciclo de rotación y se vuelva a los cultivos iniciales
- finalizado el proyecto (30 de junio 2019) se establecerá la evolución correspondiente a cada una de las fincas piloto, evaluando el grado de eficacia de la acción.

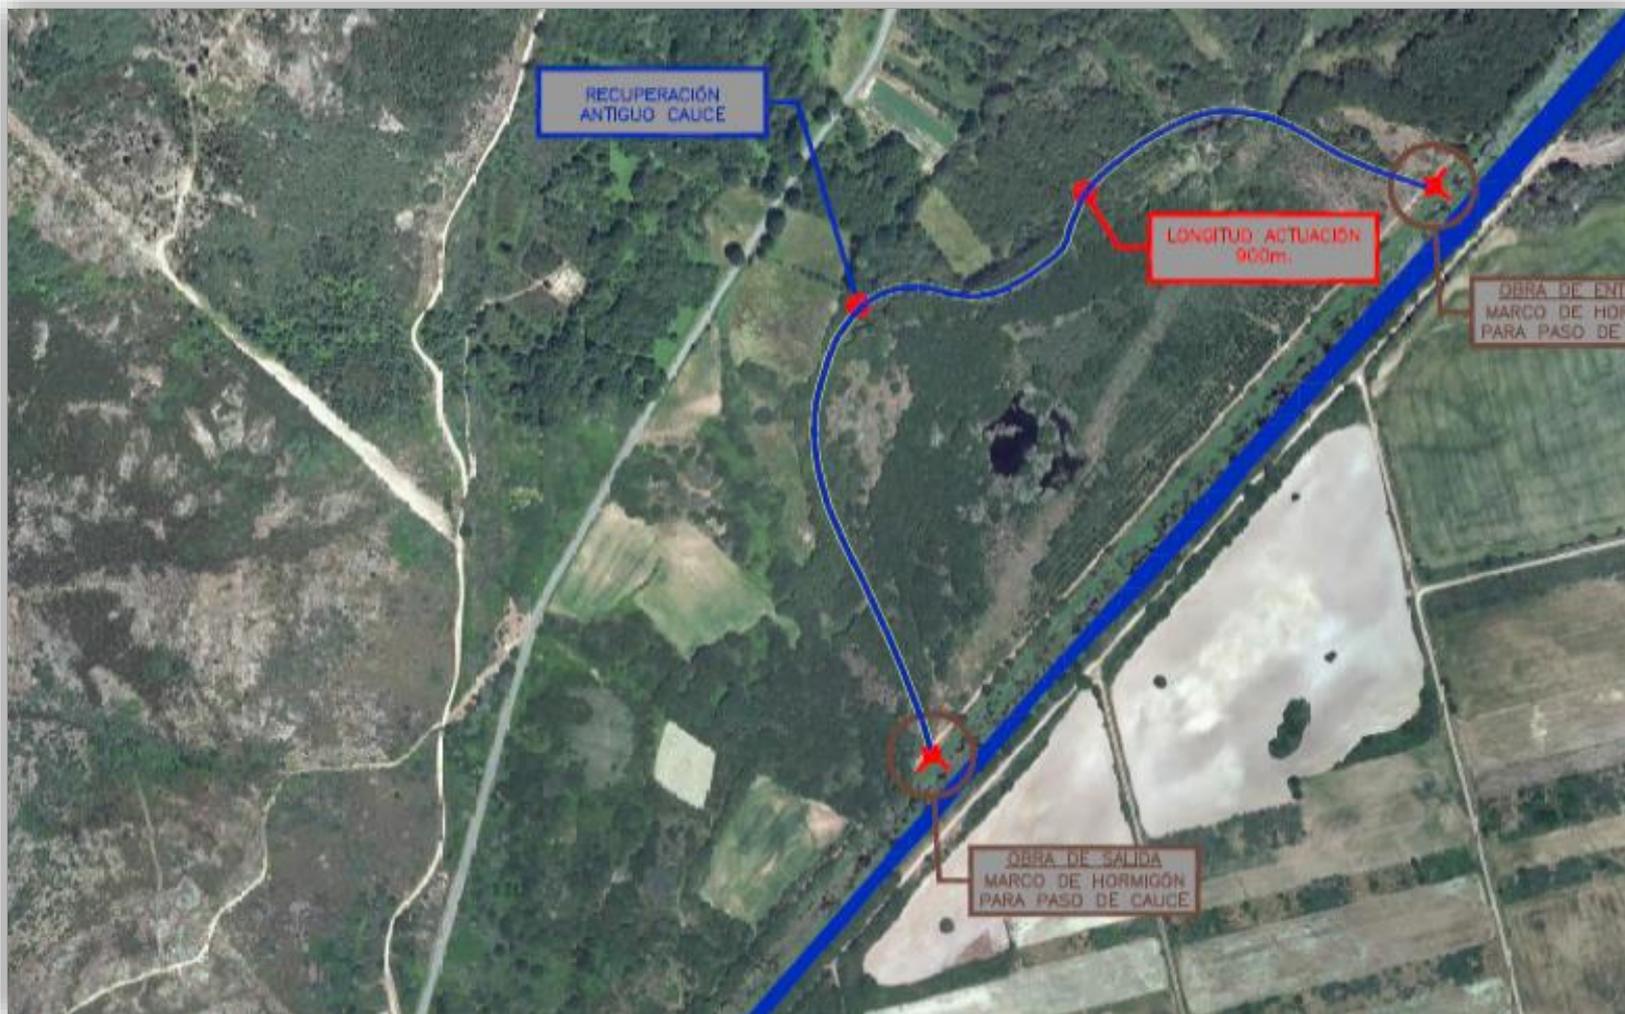
Mejora de la conexión transversal del río Limia con sus vegas en la margen derecha del río Limia en la zona del “Bidueiral de San Lorenzo”, perteneciente a la Comunidad de Montes de San Lorenzo:

- obra de drenaje en el vial de servicio para la entrada de las aguas del río Limia hacia las vegas en situación de crecida
- canal somero siguiendo el trazado del antiguo río, con la formación de pequeñas depresiones a modo de humedal.
- una obra de drenaje en el vial de servicio para la salida de las aguas de las vegas hacia el río Limia.

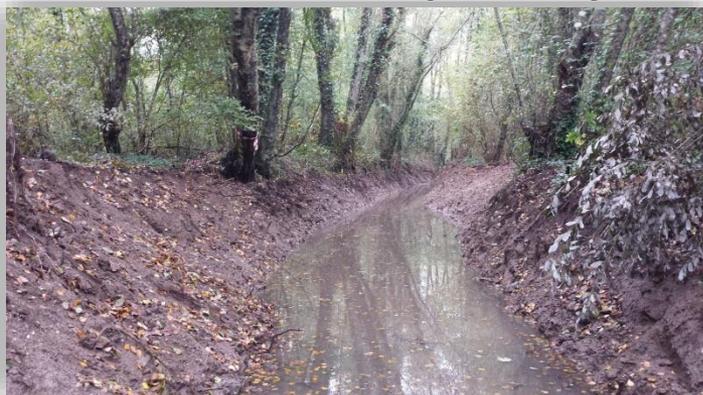
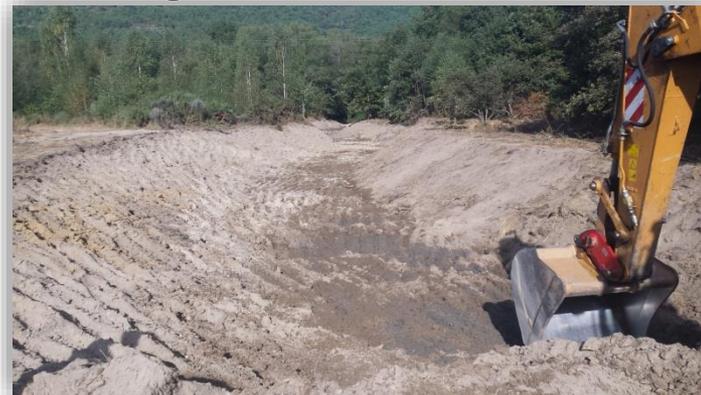
EJECUCIÓN: Apertura y recuperación del antiguo cauce

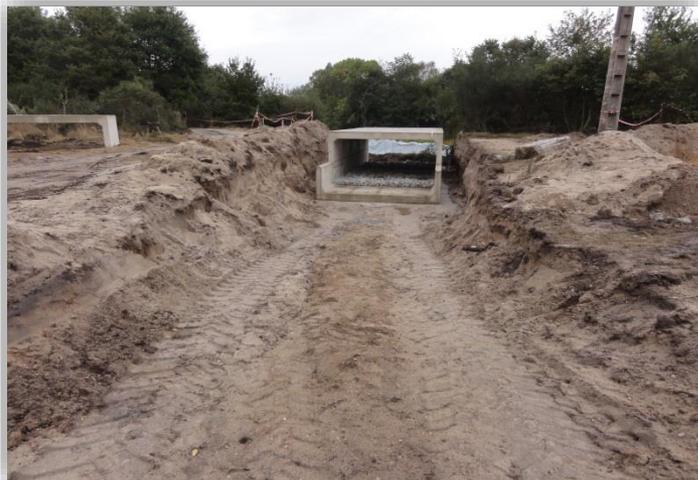
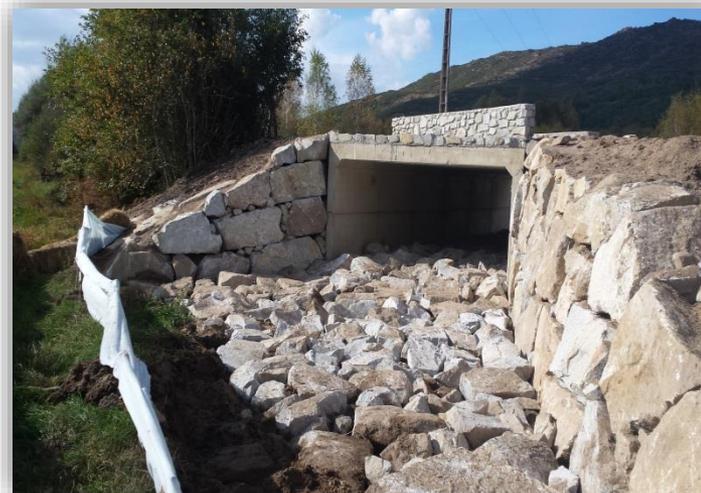
Obras de conexión con el río Limia

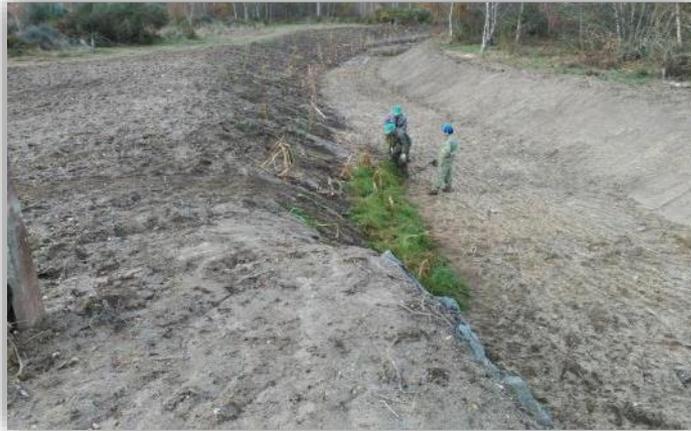
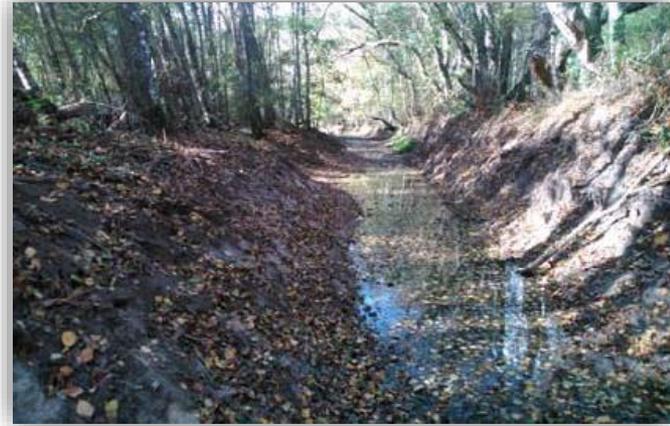
RESULTADO: Apertura y recuperación del antiguo cauce

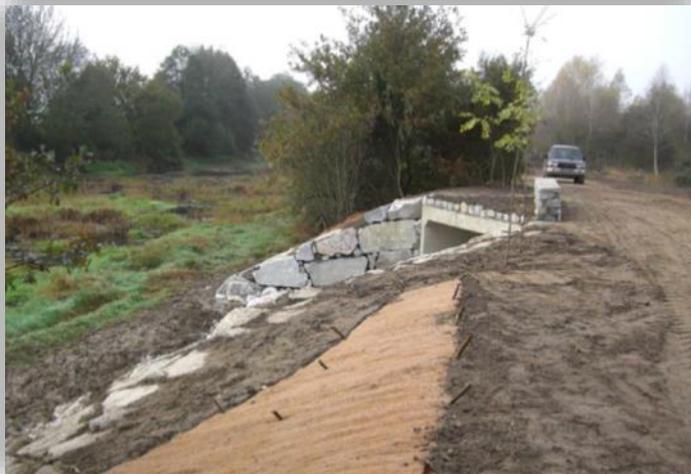
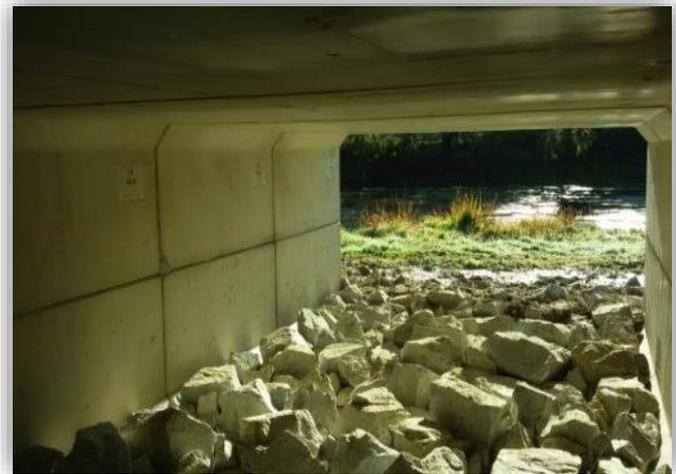
Obras de conexión con el río Limia

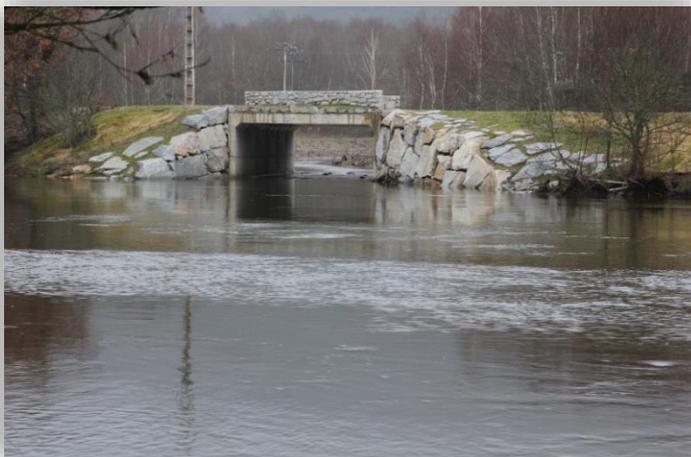
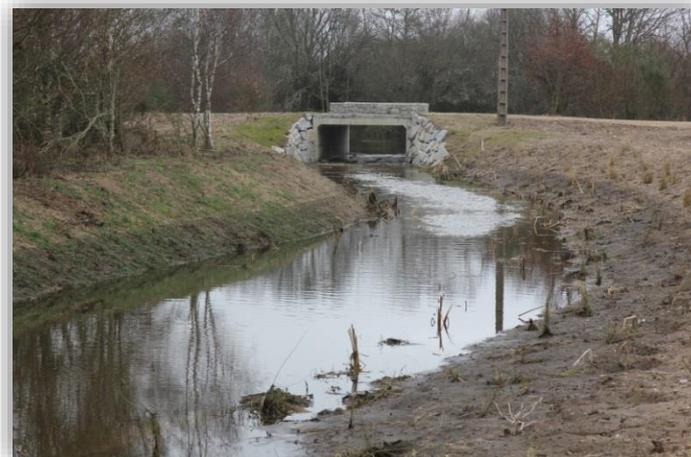
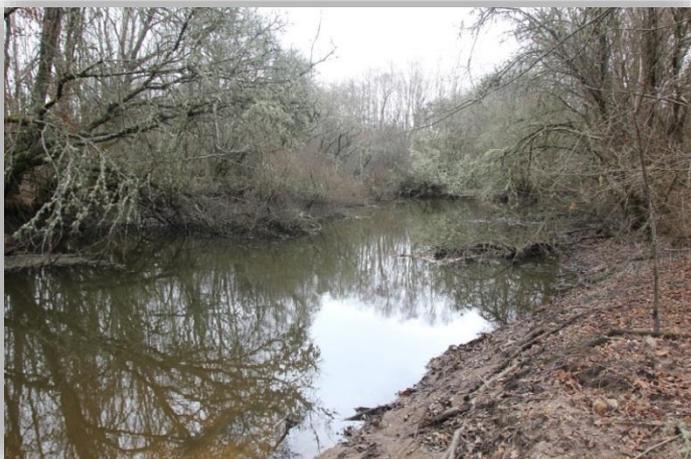
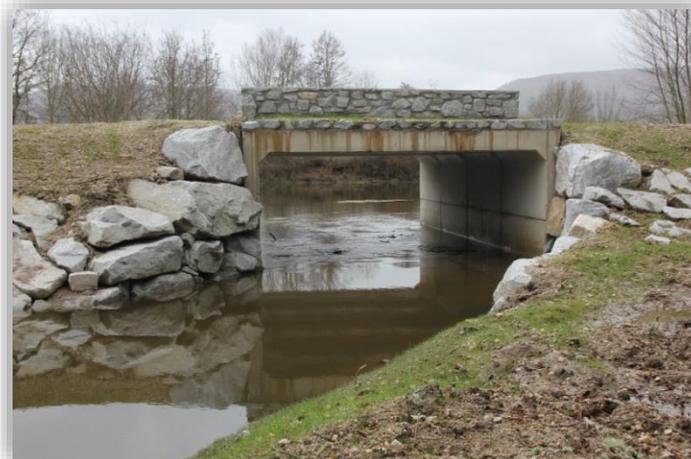
RESULTADO: Entrada de agua en el cauce regenerado

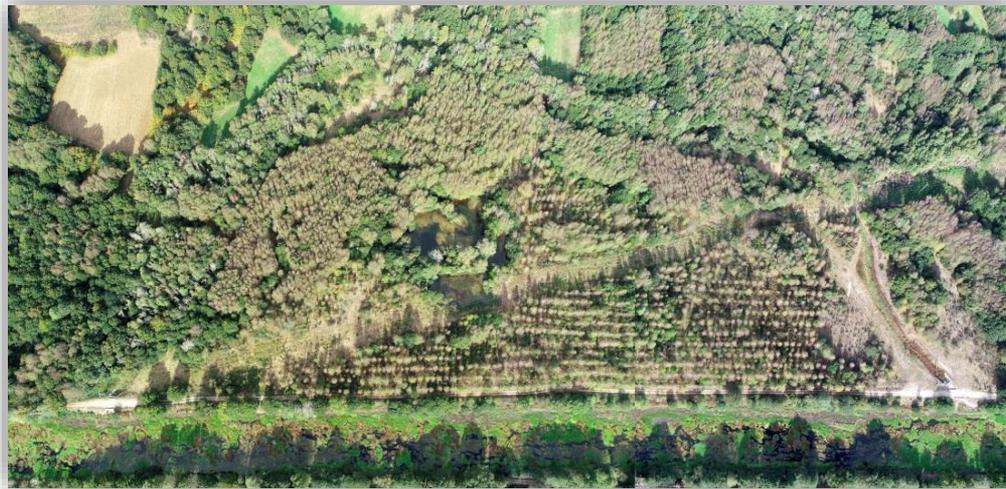
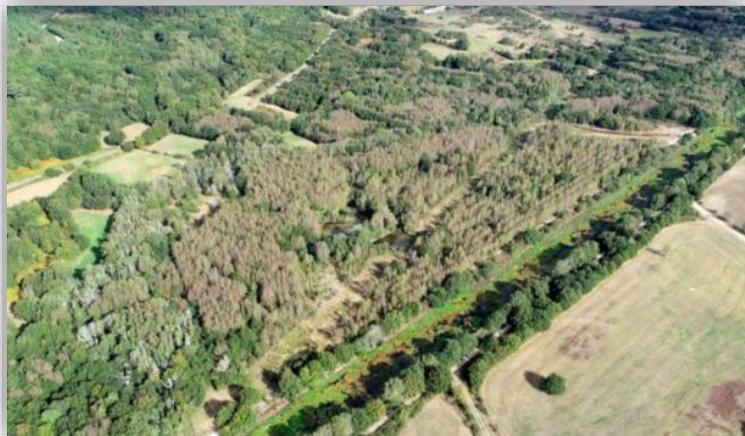
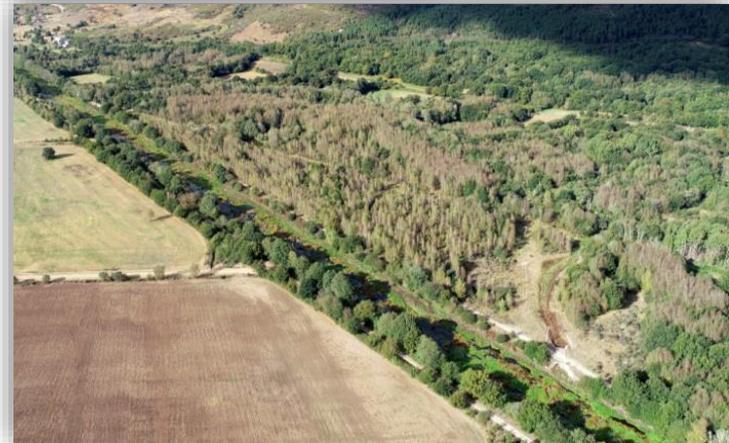
Planta y vistas del meandro recuperado

- 5.054,36 m² de **desbroce manual selectivo** de vegetación arbórea y arbustiva en los márgenes del antiguo canal del río Limia.
- 1.130 unidades de **especies vegetales autóctonas** plantadas, procedentes del entorno próximo a la zona de actuación (<1 km), previo arranque, transporte al lugar de plantación y plantación manual en los márgenes del ecosistema fluvial.

- 350 m. de **apertura de zanjas** con medios manuales y mecánicos, en todo tipo de terreno y con profundidades variables para la interconexión de los canales de agua con las lagunas naturales existentes dentro de la zona de actuación así como con los nuevos biotopos a construir, con transporte de materiales sobrantes a otras zonas del entorno de la actuación.

- **Construcción de dos biotopos** asociados a medios higrófilos para albergar especies de flora y fauna (aves, reptiles, anfibios y peces) con prioridad para las especies incluidas en alguna de las categorías del Catálogo gallego de especies amenazadas.

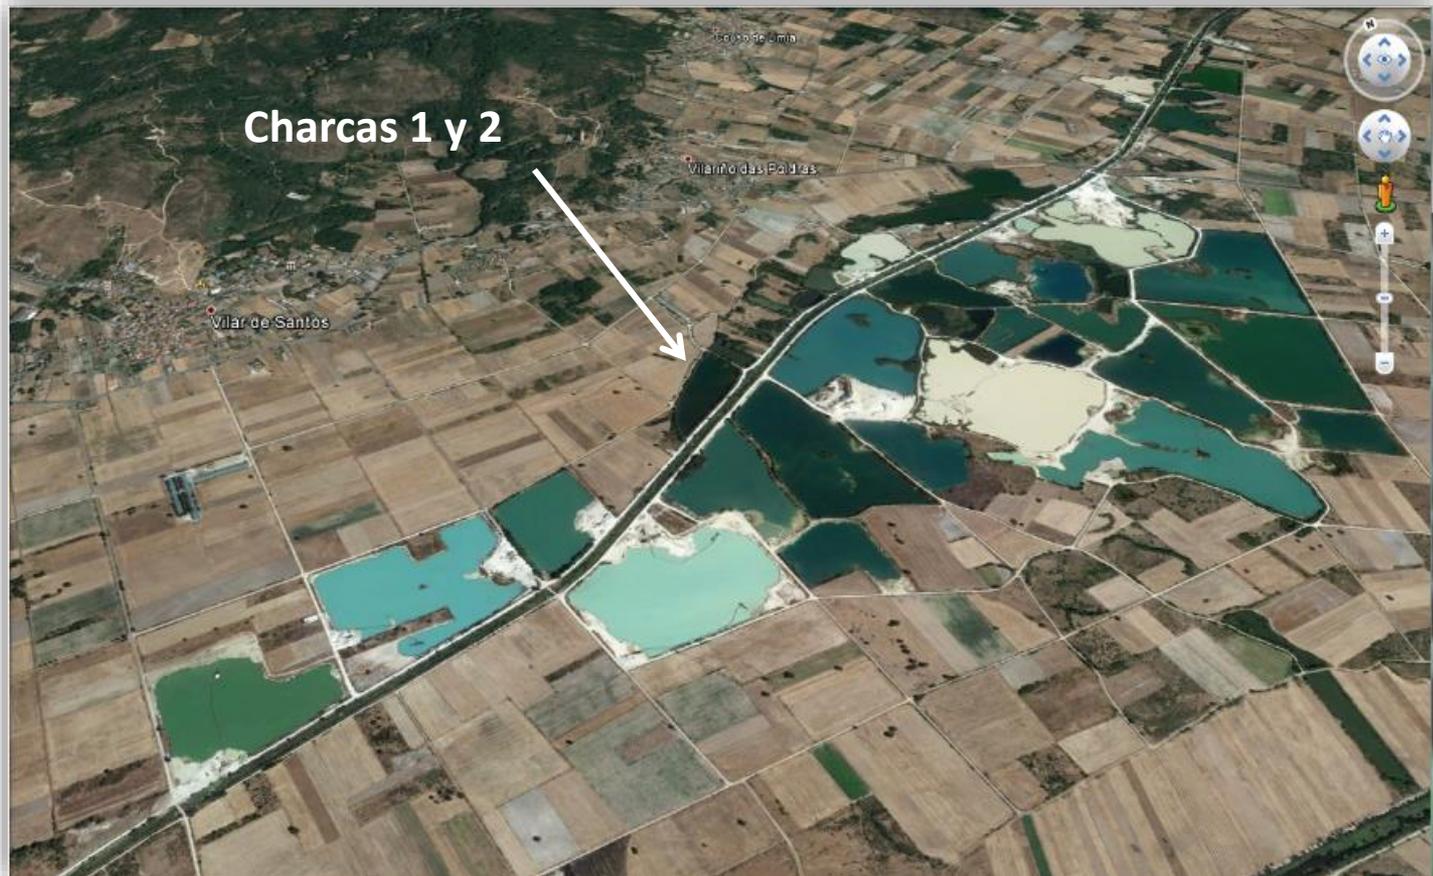
Vista de las explotaciones extractivas de arenas y gravas en el entorno de la actuación B4

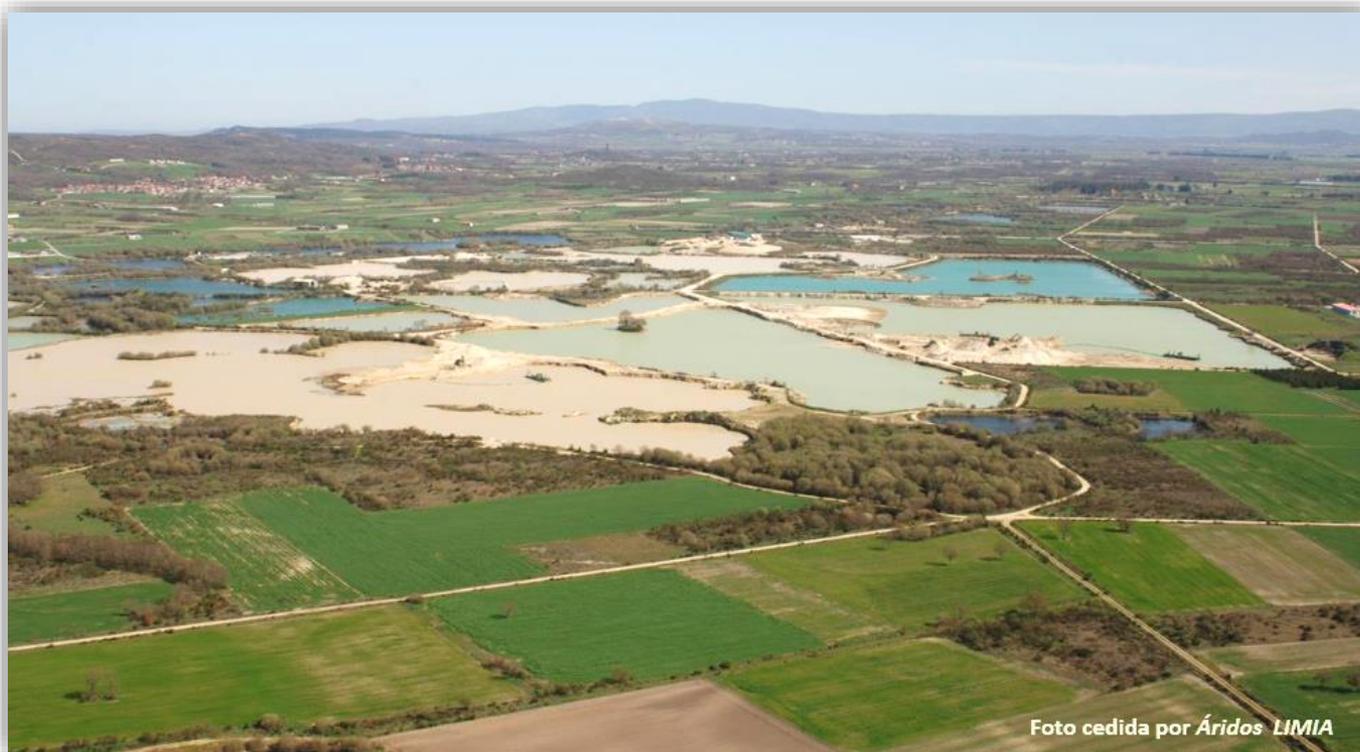
Foto cedida por Áridos LIMIA

Vista de las explotaciones extractivas de arenas y gravas en el entorno de la actuación B4

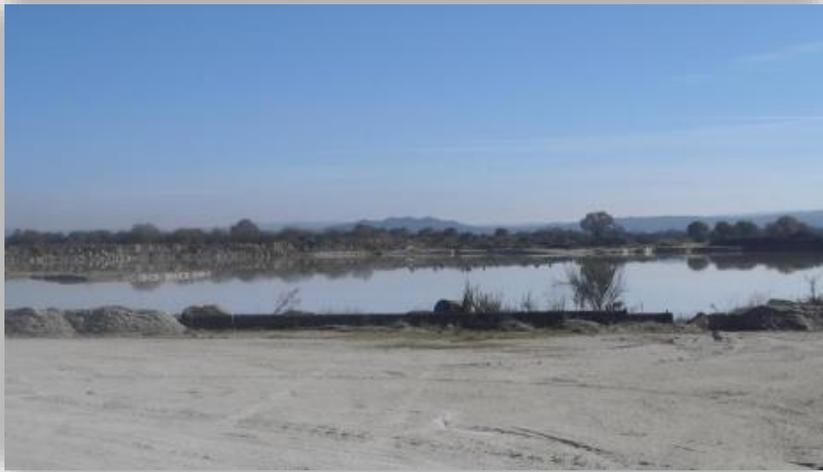
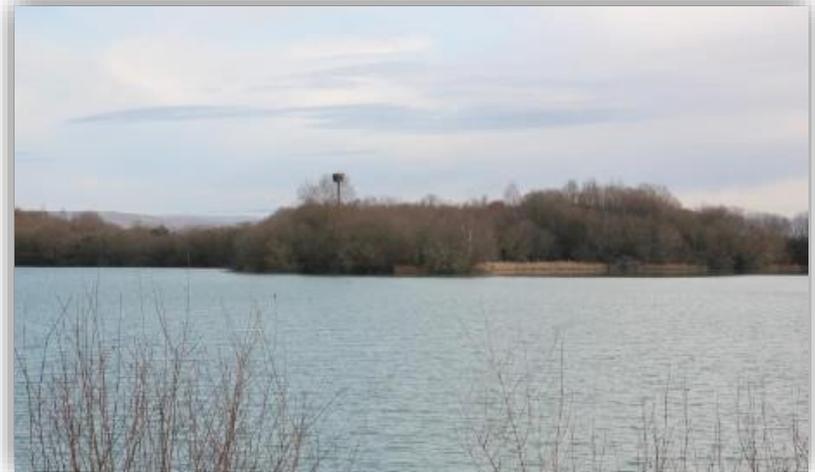
Estado inicial

La conexión hidrológica de las charcas con el Canal de la Laguna de Antela se ha ejecutado en el lugar de A Pontenova, en Vilariño das Poldras, término municipal de Sandiás. La superficie de las charcas suma 4,61 hectáreas:

- 2 obras de paso que conectaron el canal con las dos charcas afectadas (a modo de obra de entrada y salida) y una tercera que comunica las dos lagunas entre sí garantizando la continuidad del flujo de agua.
- realización de los rellenos que permitieran generar 2 plataformas de inundación progresiva (con pendiente inferior a 10º y profundidades no superiores a los 100 cm durante el periodo vegetativo) donde pudieran asentarse comunidades vegetales hidrófilas adaptadas a periodos de inundación progresivamente mayores.

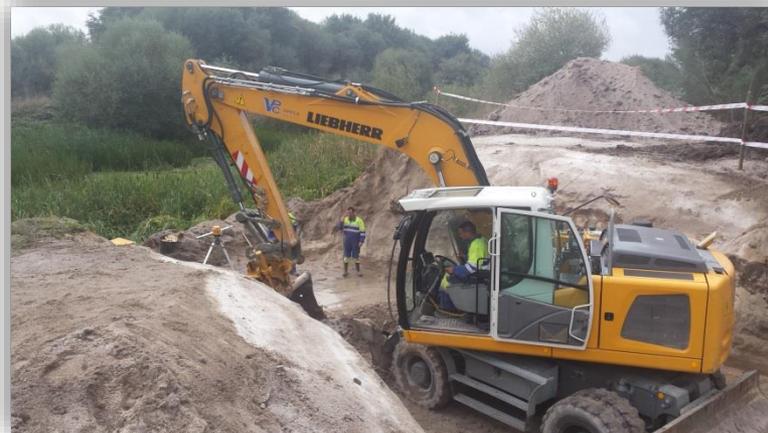
Extracción de sedimentos

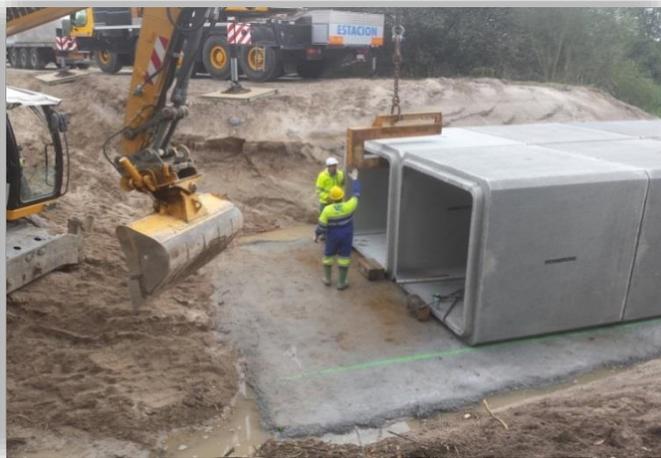
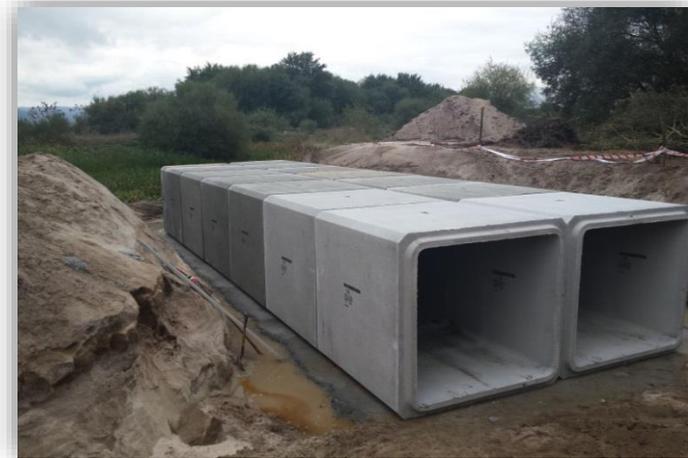
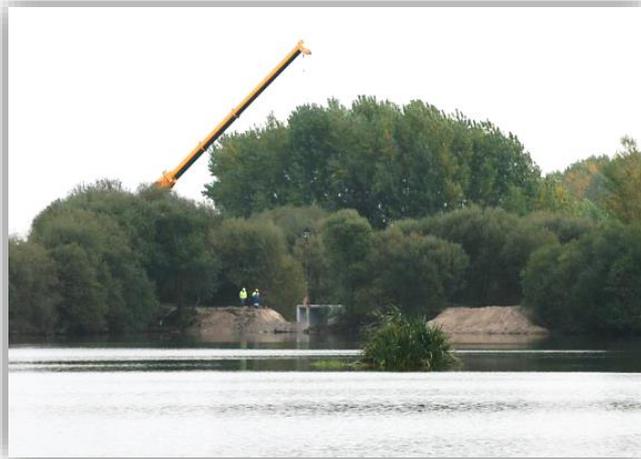
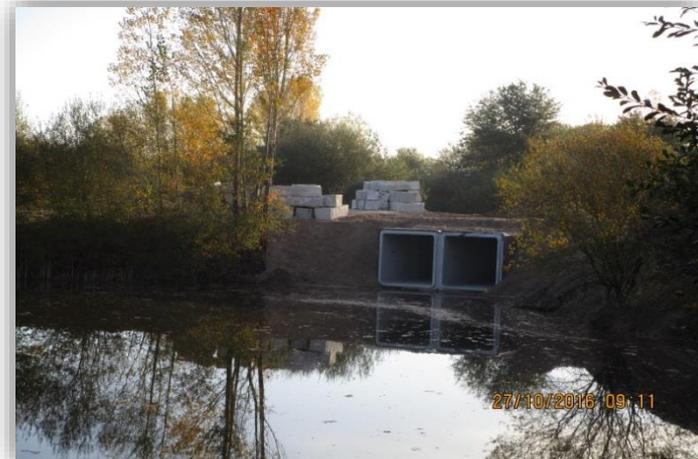
Obras de conexión de las charcas canal de Antela y creación de plataformas inundables

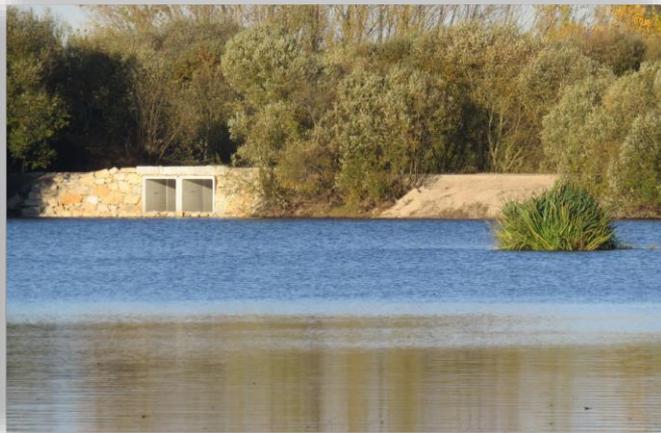
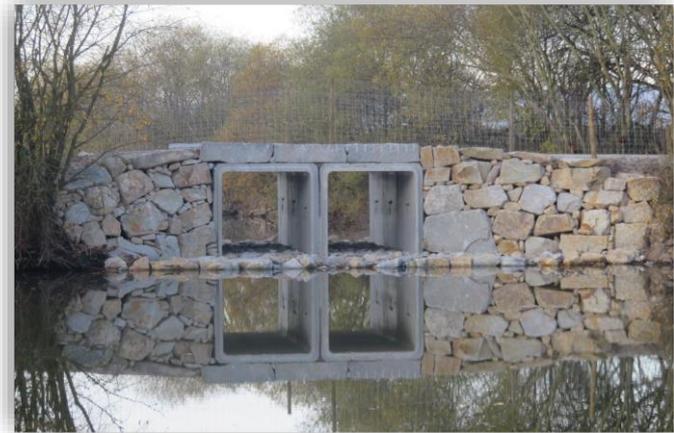
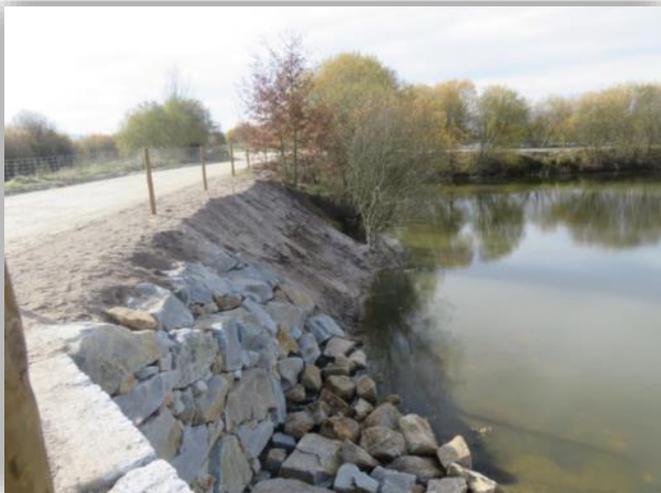
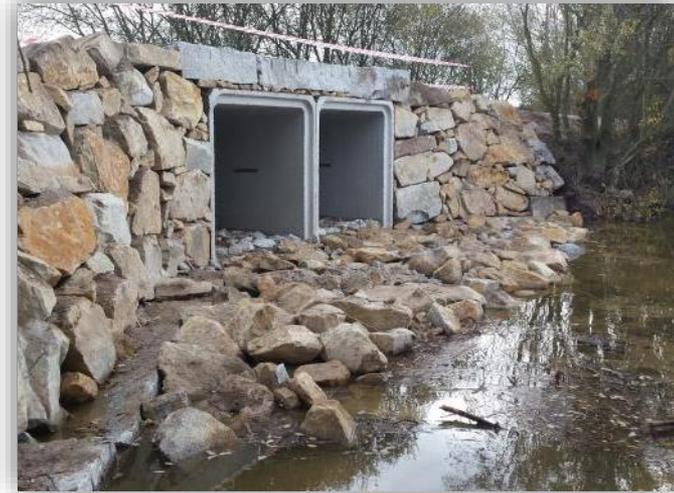
Resultado:

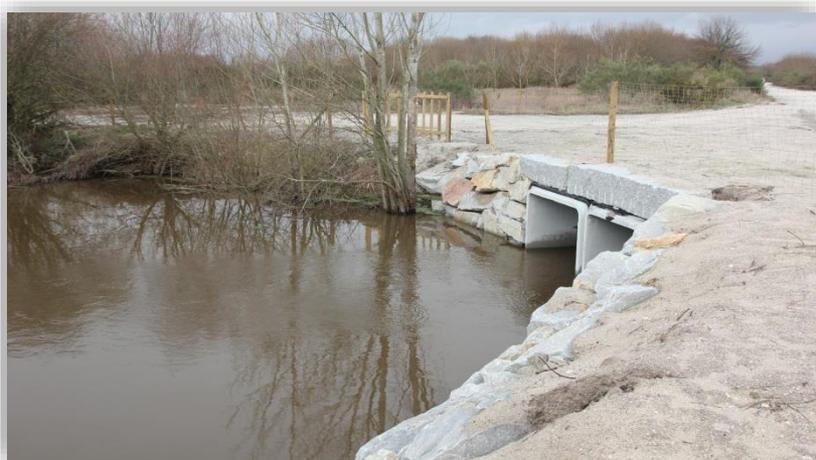
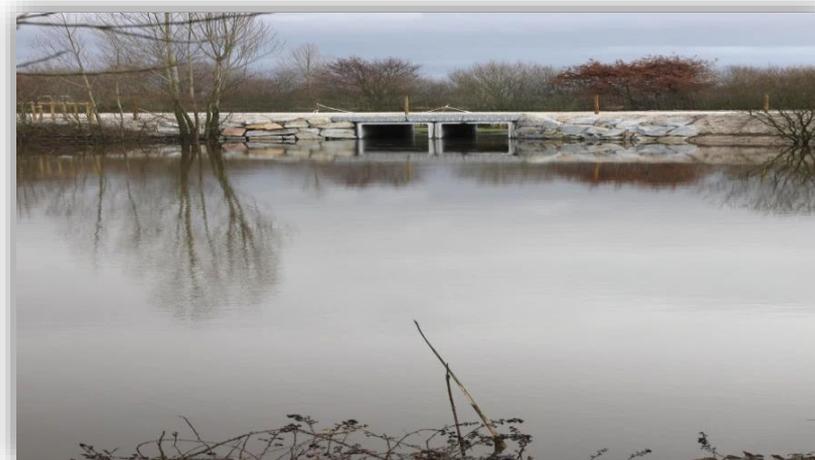
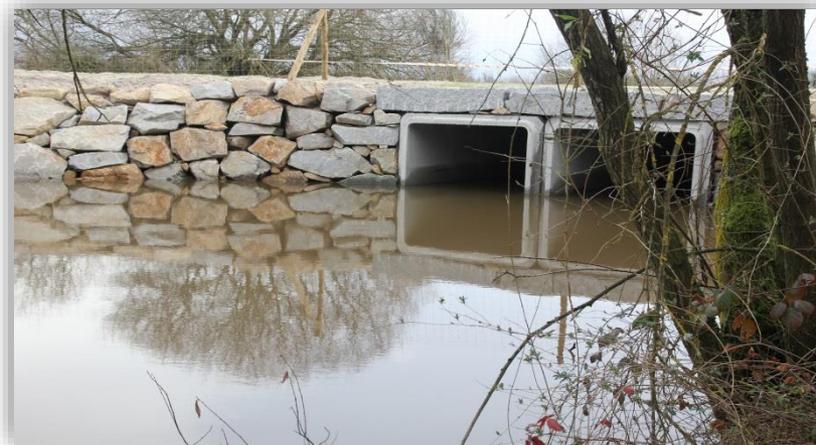
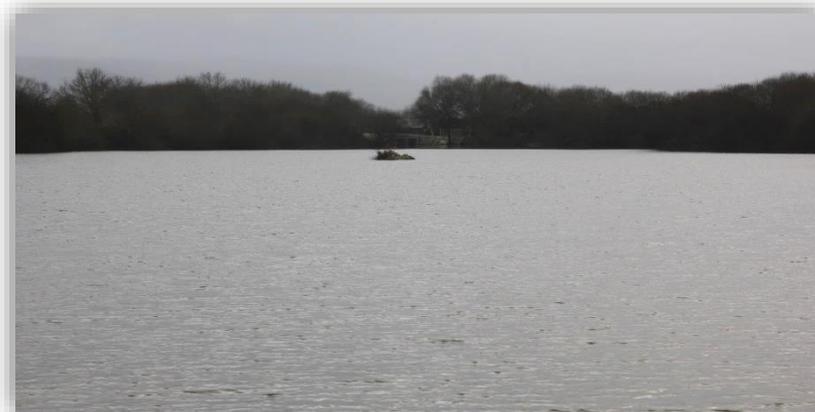
Resultado:

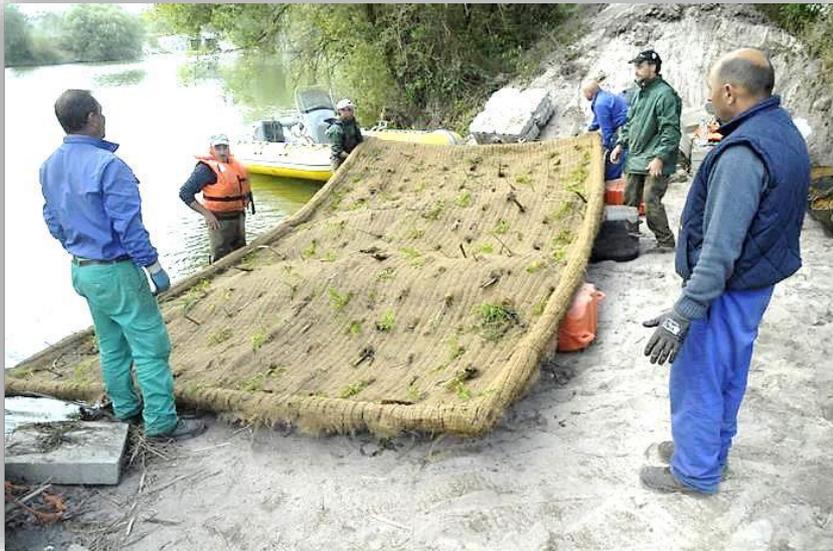
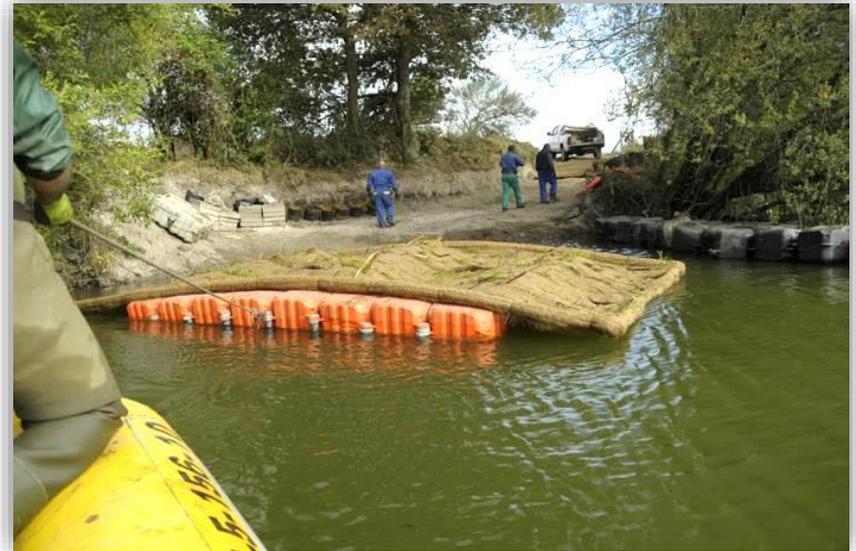
Trabajos de instalación de las balsas

- Los trabajos iniciales de desbroce y limpieza consistieron en:
 - 1.053,00 m² de desbroce manual selectivo de vegetación arbórea y arbustiva existente en los márgenes de las charcas.
 - 250,00 unidades de plantación de especies arbóreas o arbustivas autóctonas procedentes del entorno de la zona de actuación.
- Instalación de las islas con vegetación depuradora (macrófitas)
 - Estas islas poseen un perímetro rígido con flotadores en las esquinas para evitar su hundimiento y se encuentran anclados en el fondo para evitar su desplazamiento dentro de las balsas.
 - La parte interna de las balsas esta forrada con doble malla de coco con los propágulos de las especies plantadas: *Typha latifolia*, *Glyceria declinata*, *Lythrum salicaria*, *Sparganium erectum subsp. Neglectum*; *Polygonum hidropiper* y *Apium nodiflorum*.

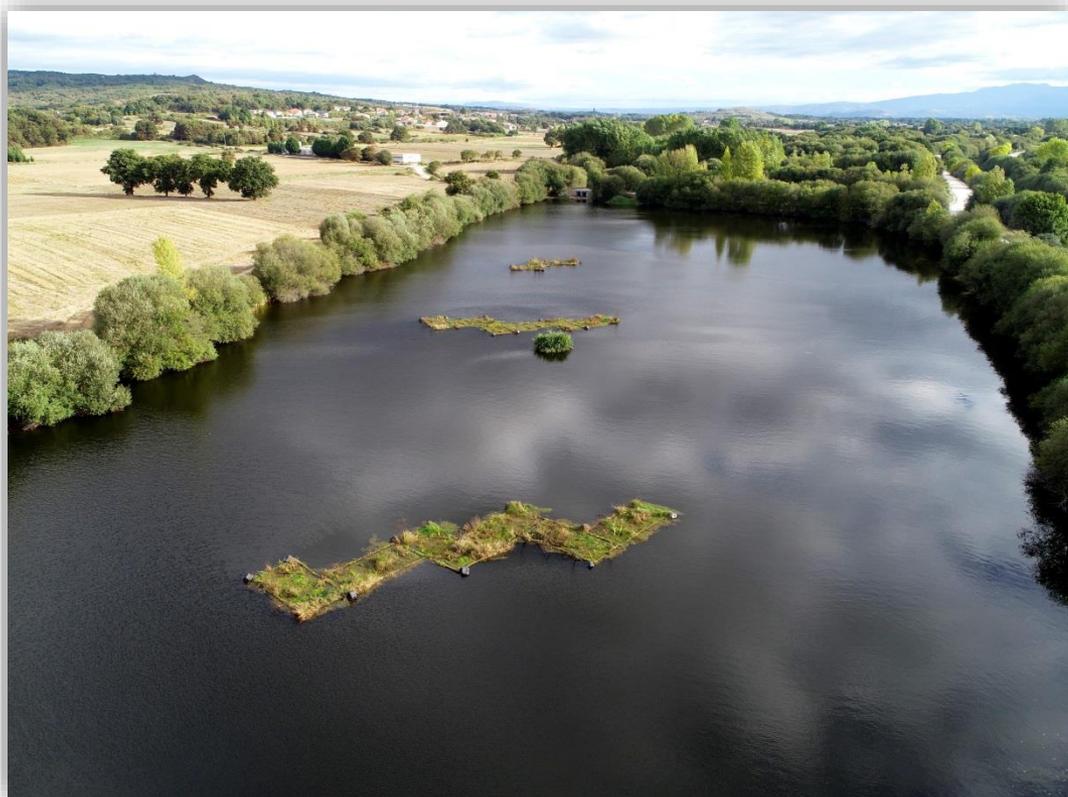
Estado actual de las balsas
