LIFE REGENERA LIMIA

LIFE13ENV/ES/00027

Depurar para recuperar. Hacia un sector agro ganadero sostenible

Lugo, 04 diciembre 2018

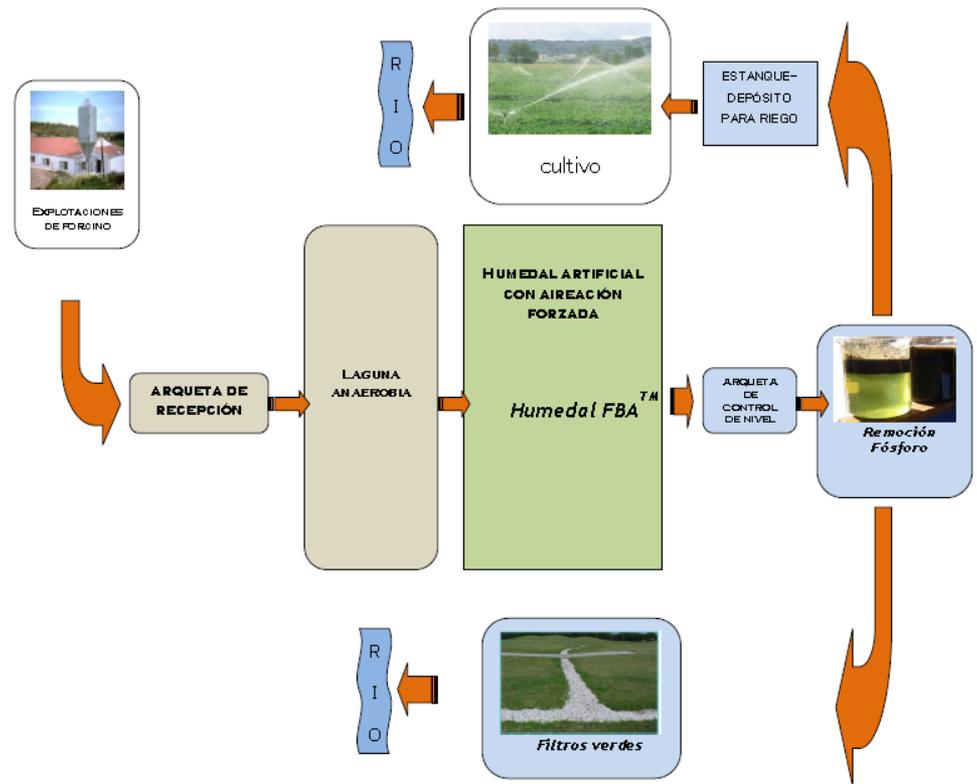
Prototipo de sistema de lagunaje artificial para tratamiento de aguas residuales de purines dimensionado para 50 m3 diarios.

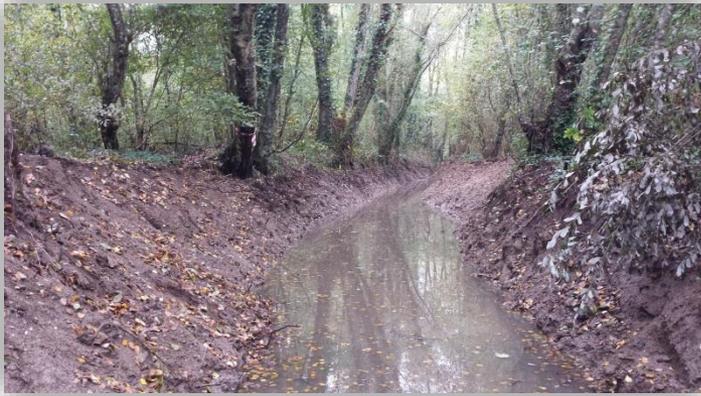
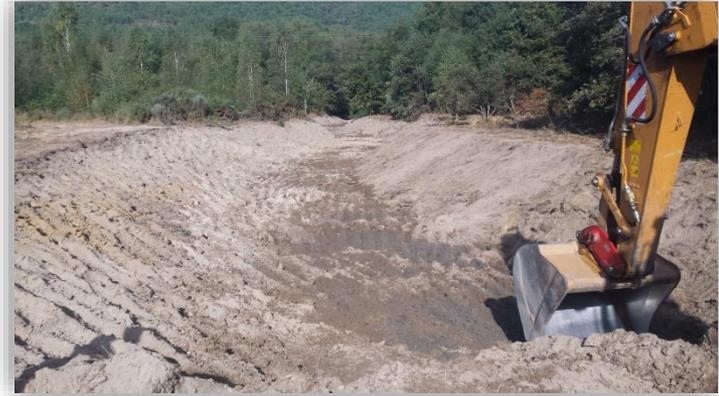
Apertura y recuperación del antiguo cauce

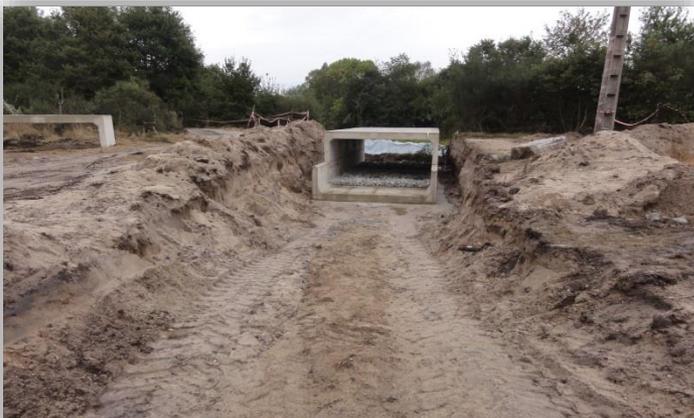
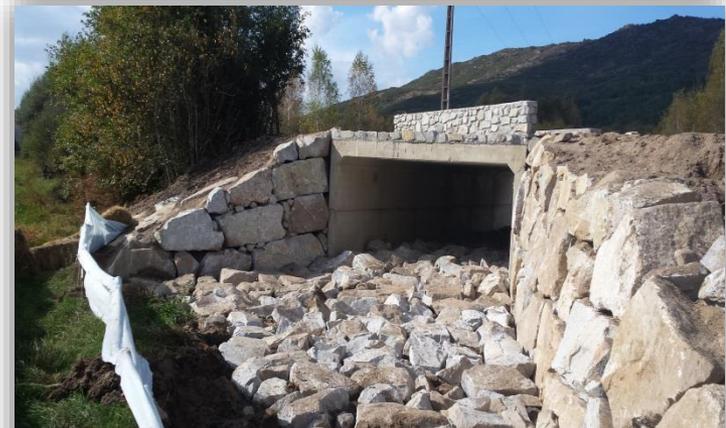
Obras de conexión con el río Limia

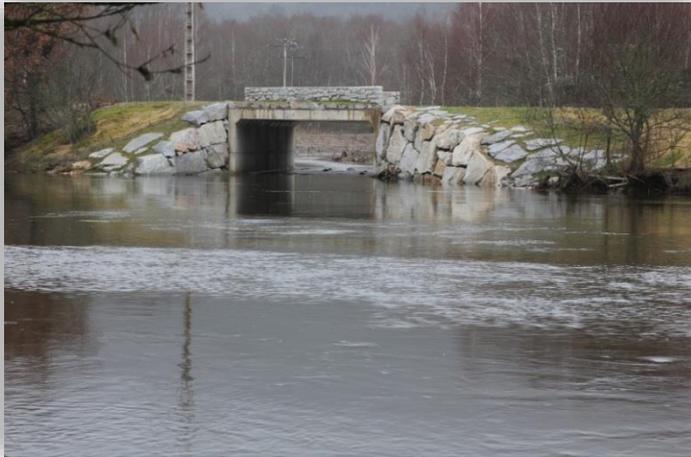
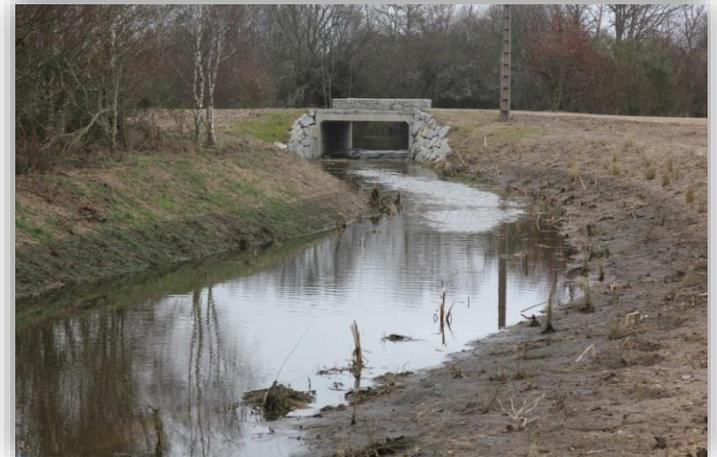
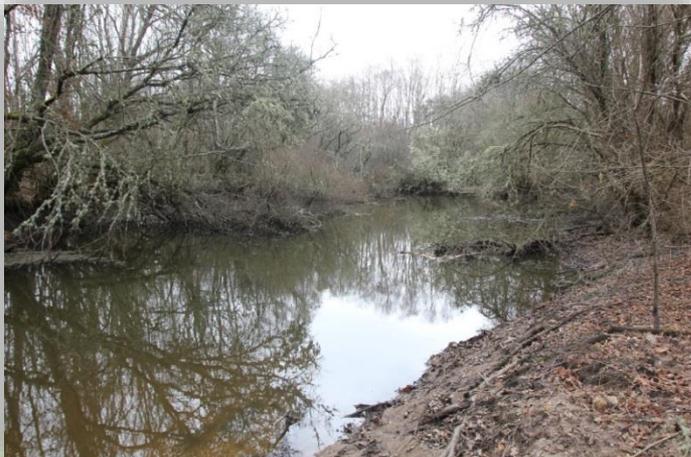
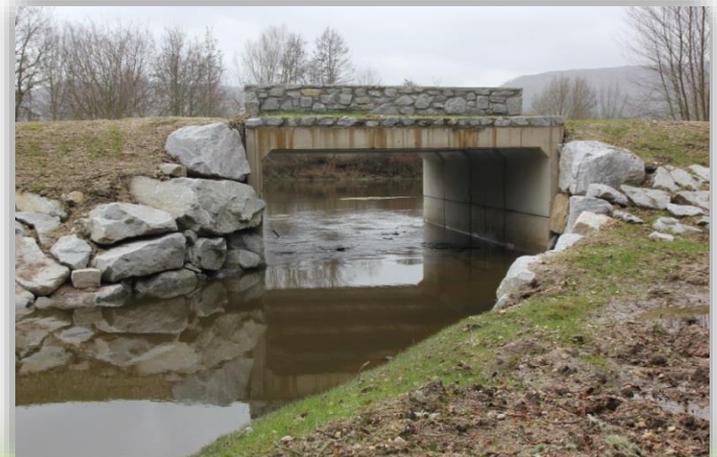
RESULTADO: Entrada de agua en el cauce regenerado

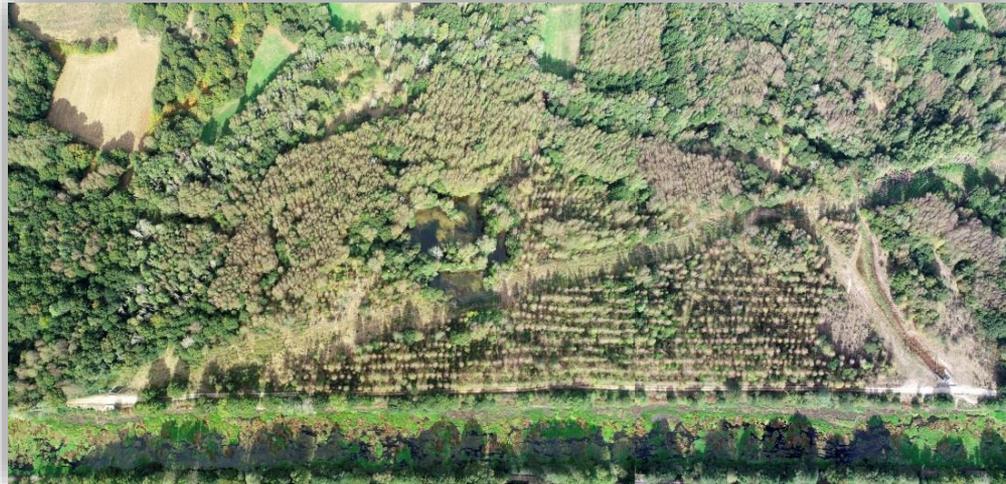
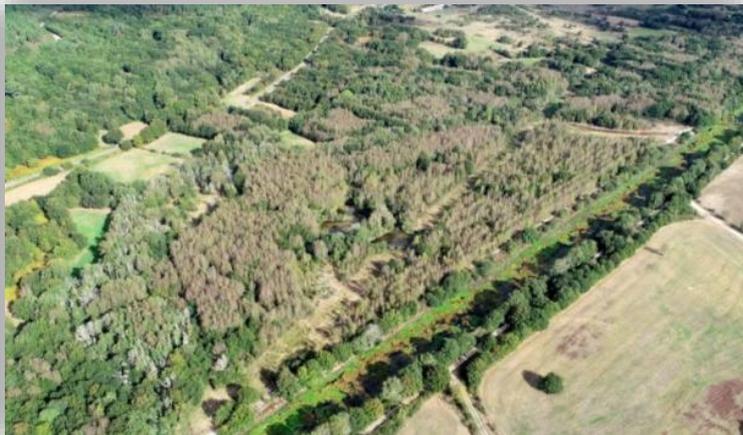
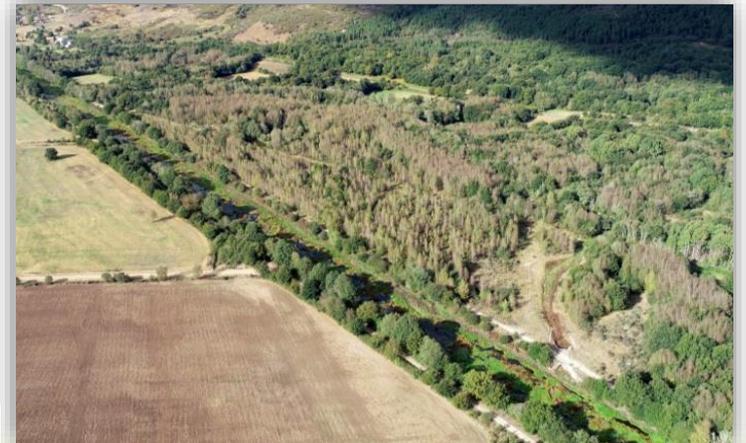
Planta y vistas del meandro recuperado

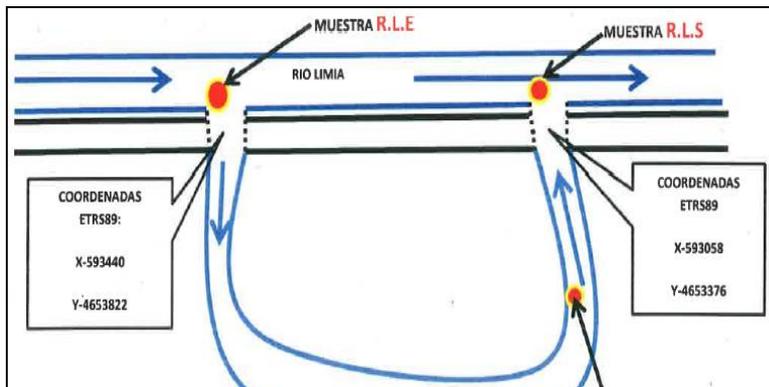
Puntos de control de la acción B3

ANALITO	% REDUCCIÓN MEANDRO	% REDUCCIÓN RÍO	DIFERENCIA DE REDUCCIÓN DE MEANDRO FRENTE A RÍO	OBJETIVOS DE REDUCCIÓN DE NUTRIENTES DE LA ACCIÓN B3	CUMPLIMIENTO DE OBJETIVOS DE REDUCCIÓN
Amonio Total	-236%	8%	-244%	15%	NO
DBO₅	-78%	-106%	28%	30%	NO
Fosfatos	12%	-11%	23%	-	-
Fósforo	-2%	-28%	26%	15%	SI
Nitratos	44%	14%	30%	15%	SI
Nitritos	27%	2%	25%	-	-

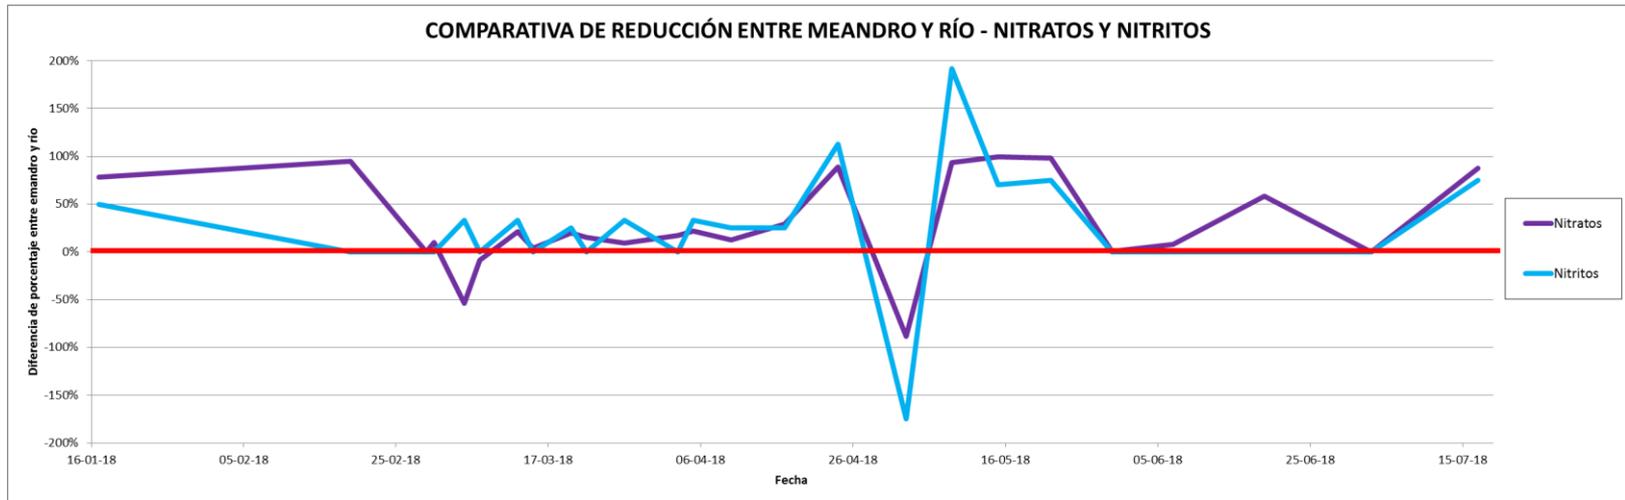
- Nutrientes** (nitrato/nitrito/fosfato/fósforo): En el meandro se produce un comportamiento de reducción significativamente más efectivo que en el cauce del río con respecto a los nutrientes.

Comparativa de porcentaje de reducción de nitratos y nitritos entre meandro y río.

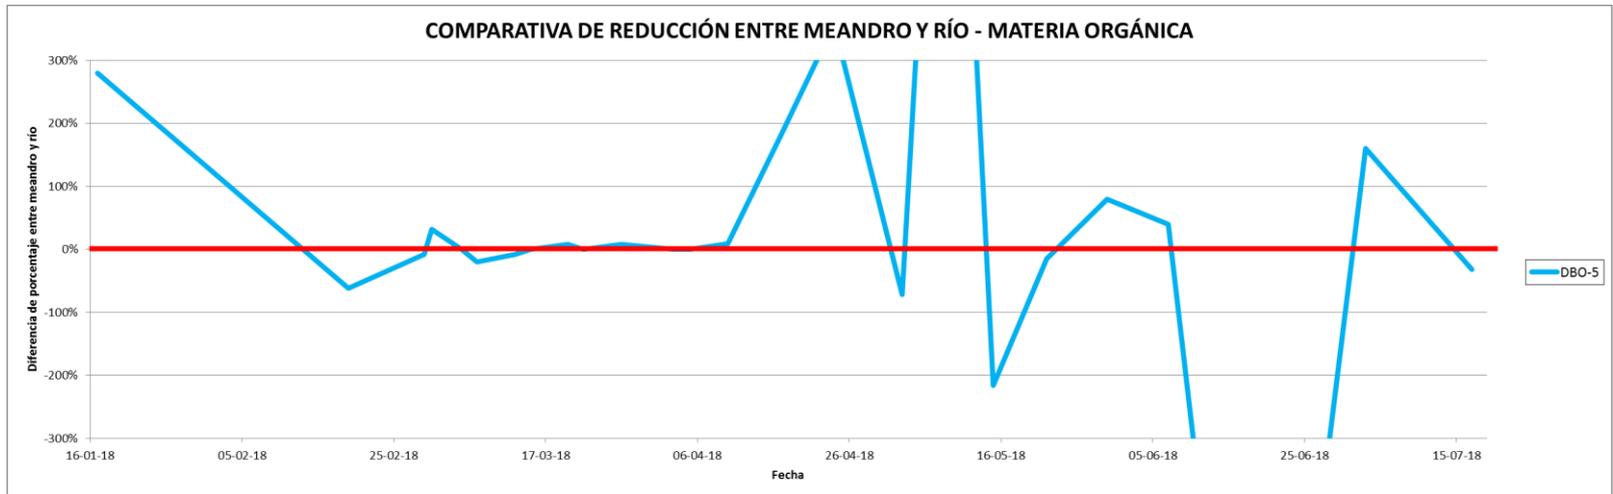
- Materia orgánica (DBO5):** El comportamiento es más favorable en el meandro que en el río, pero aún así se incrementa notablemente la concentración, probablemente debido a la presencia de flora acuática tanto en el meandro como en el río, que provoca el incremento de DBO5

Comparativa de porcentaje de reducción de DBO5 entre meandro y río

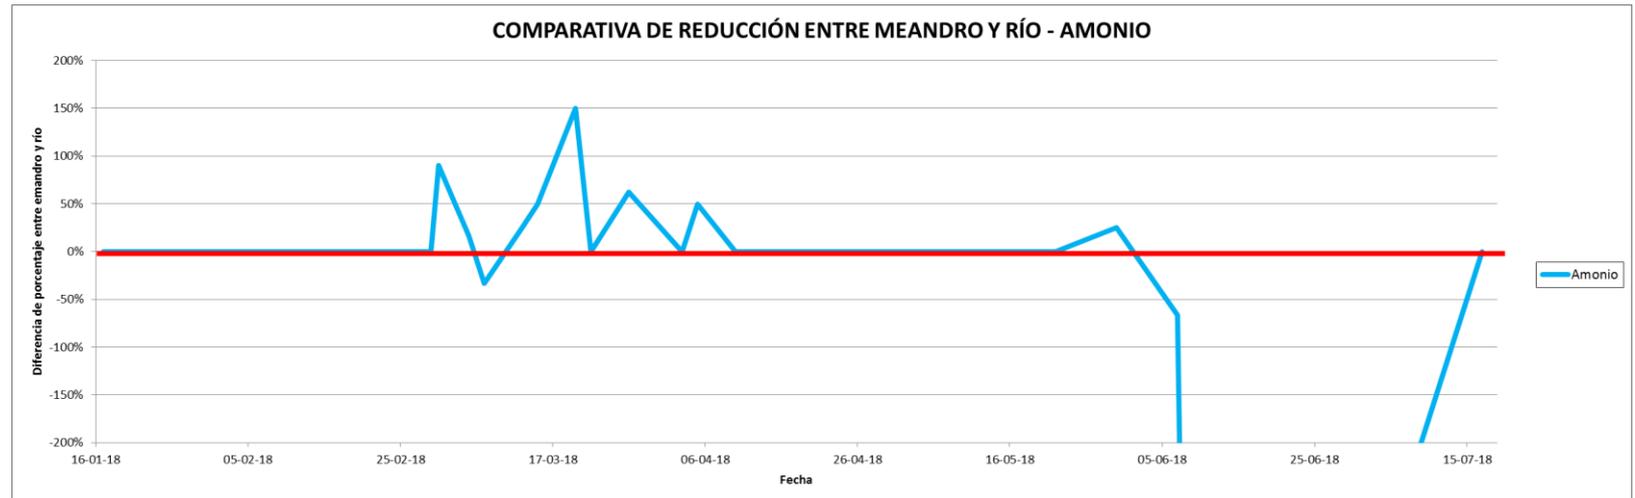
- Amonio total:** meandro con comportamiento positivo/neutro en su reducción durante los primeros meses de muestreo. En los últimos muestreos se incrementa la concentración de amonio, debido a la falta de oxígeno en el agua del meandro por reducción del caudal de aportación. Esto provoca aguas estancadas con condiciones de anoxia que elevan el amonio en el agua, mientras en el río el comportamiento continúa siendo favorable, debido a la circulación y oxigenación del agua.

Reducción de amonio en la acción B3. Porcentaje en meandro y en río.

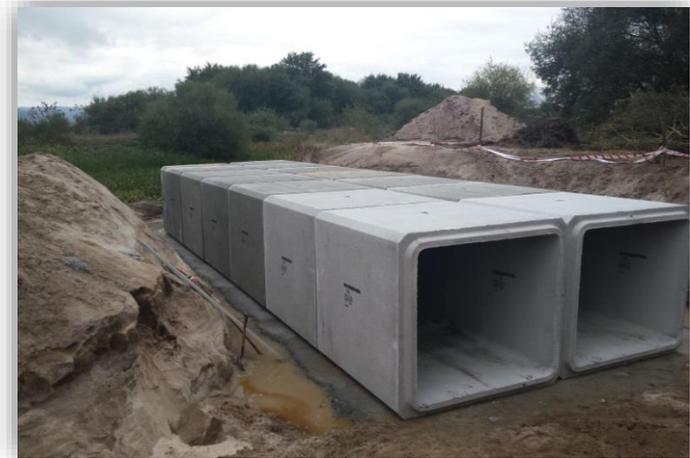
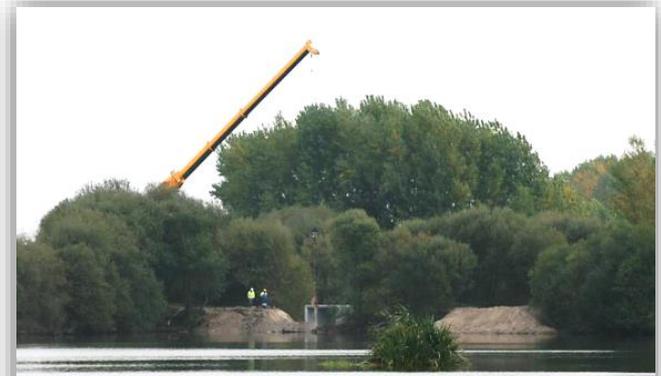
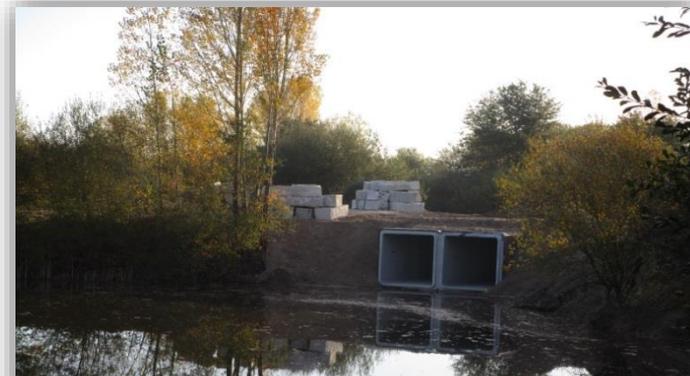
Obras de conexión de las charcas canal de Antela y creación de plataformas inundables

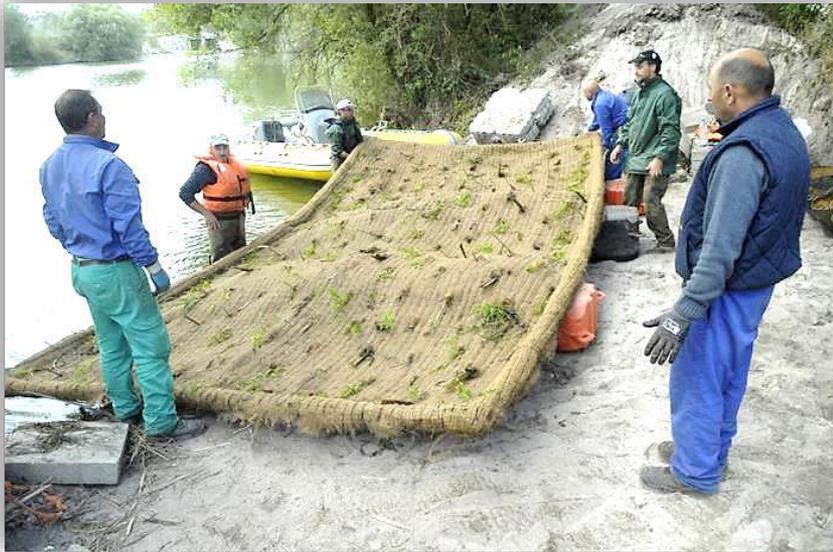
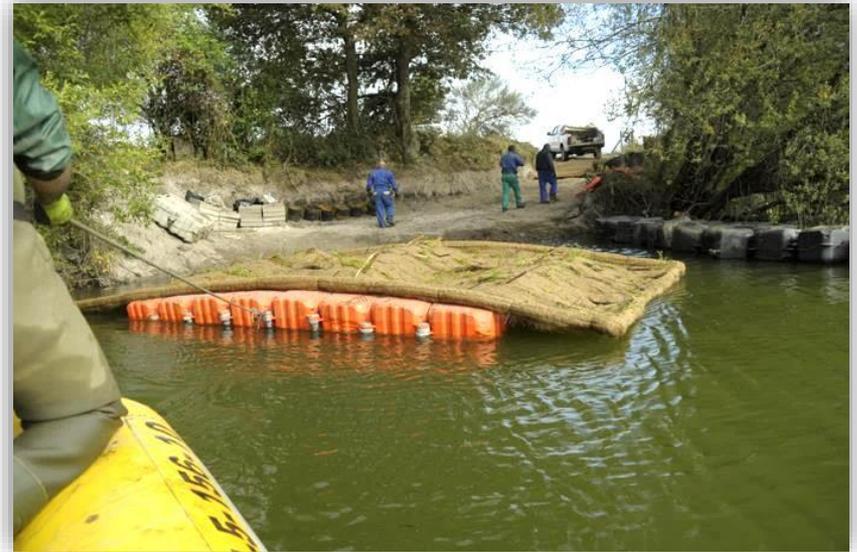
Trabajos de instalación de las balsas

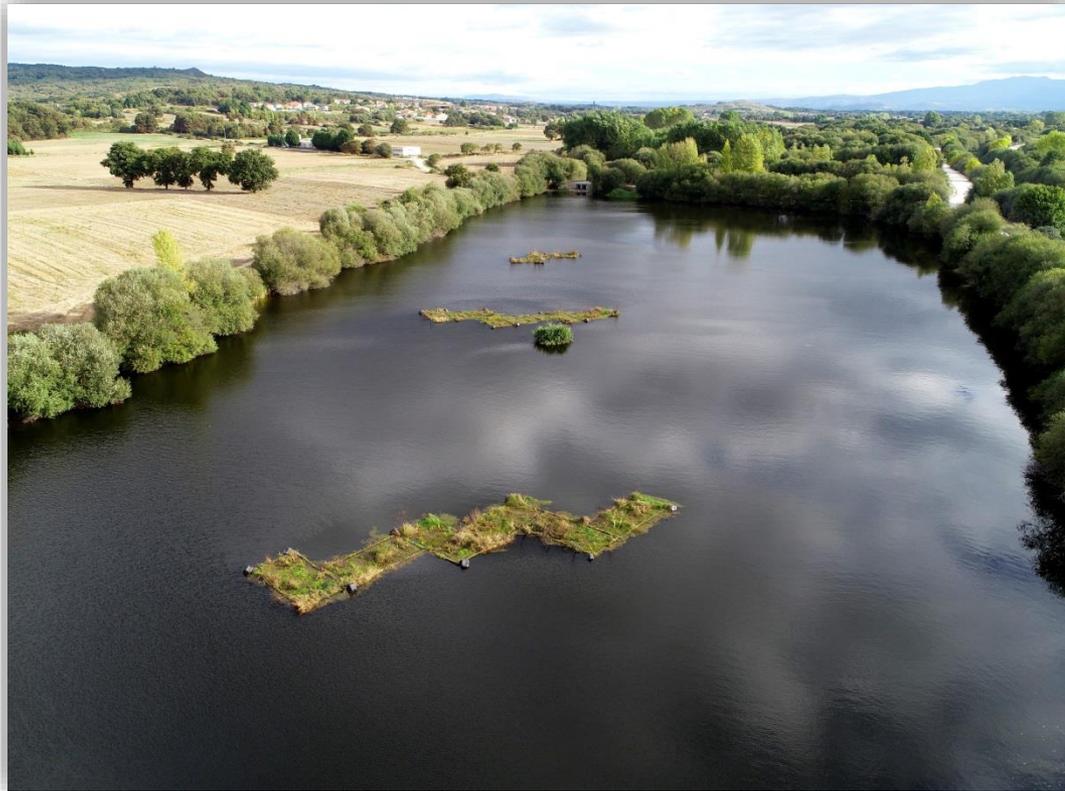
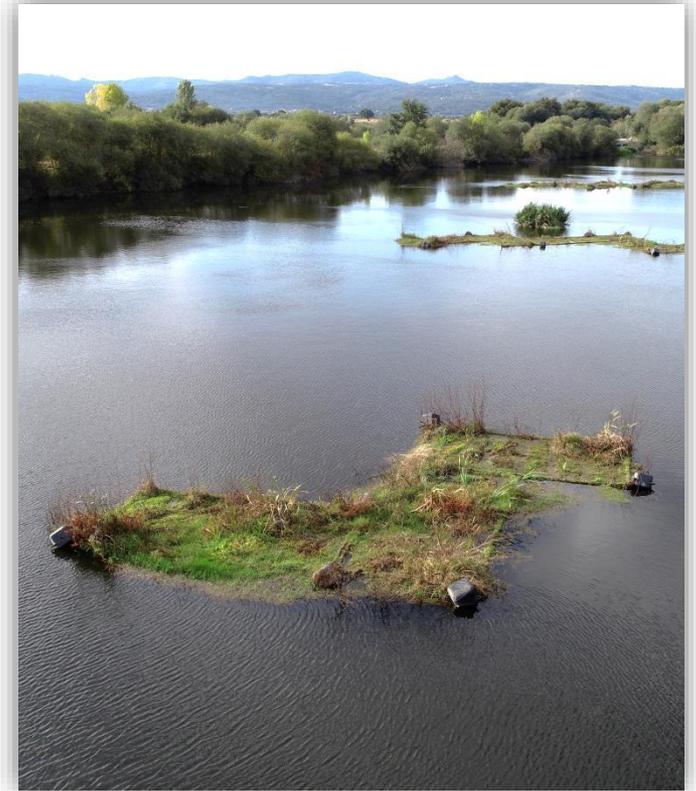
Estado actual de las balsas

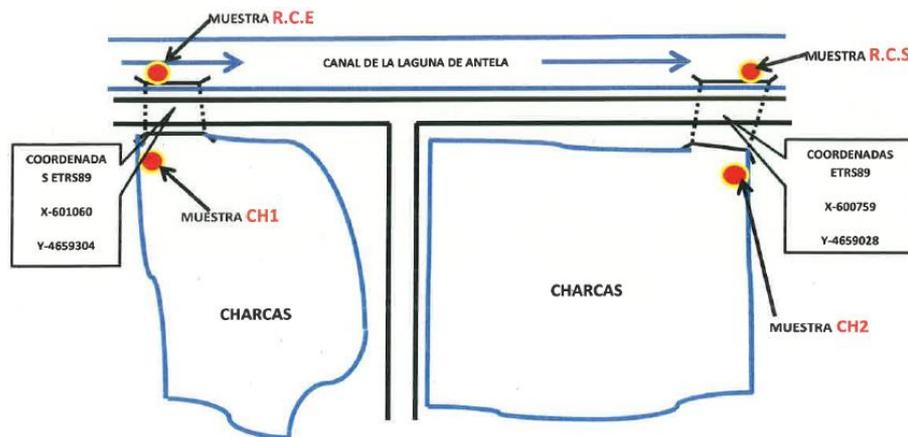
Puntos de control de la acción 4

ANALITO	% REDUCCIÓN CHARCAS	% REDUCCIÓN CANAL DE ANTELA	DIFERENCIA DE REDUCCIÓN ENTRE CHARCAS Y CANAL	OBJETIVOS DE REDUCCIÓN DE NUTRIENTES DE LA ACCIÓN B3	CUMPLIMIENTO DE OBJETIVOS DE REDUCCIÓN
Amonio Total	4%	-14%	18%	30%	NO
DBO5	-43%	-34%	-9%	30%	NO
Fosfatos	22%	7%	15%	-	-
Fósforo	14%	-20%	34%	15%	SI
Nitratos	-6%	3%	-9%	30%	NO
Nitritos	5%	-1%	6%	-	-

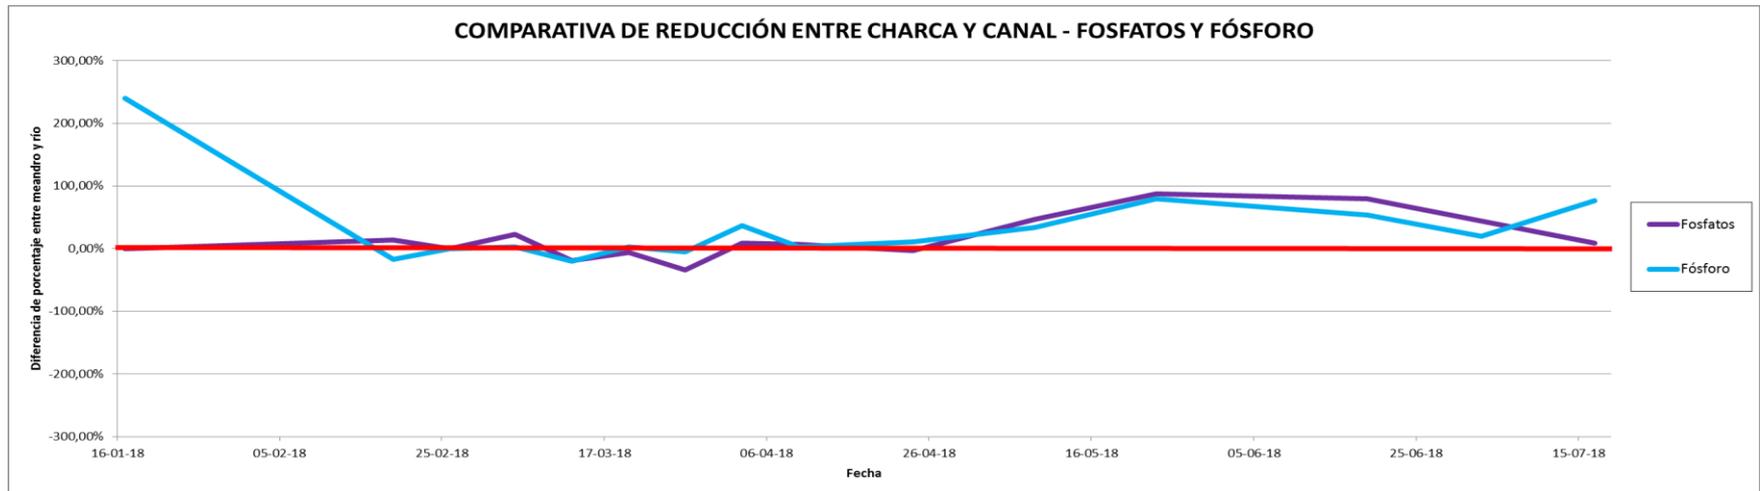
- Compuestos de fósforo** (fosfatos, fósforo): Se observa claramente un comportamiento de reducción más efectivo en las charcas que en el canal (ver figura 44), que se explicaría debido a la presencia en las charcas de flora acuática que consume los compuestos de fósforo (en particular, los fosfatos suelen ser el nutriente limitante en el caso del consumo de nutrientes por parte del fitoplancton en lagos y embalses).

Comparativa de porcentaje de reducción de fosfatos y fósforo entre charca y canal. Fuente: Informe de Seguimiento parámetros físico químicos Oct 18

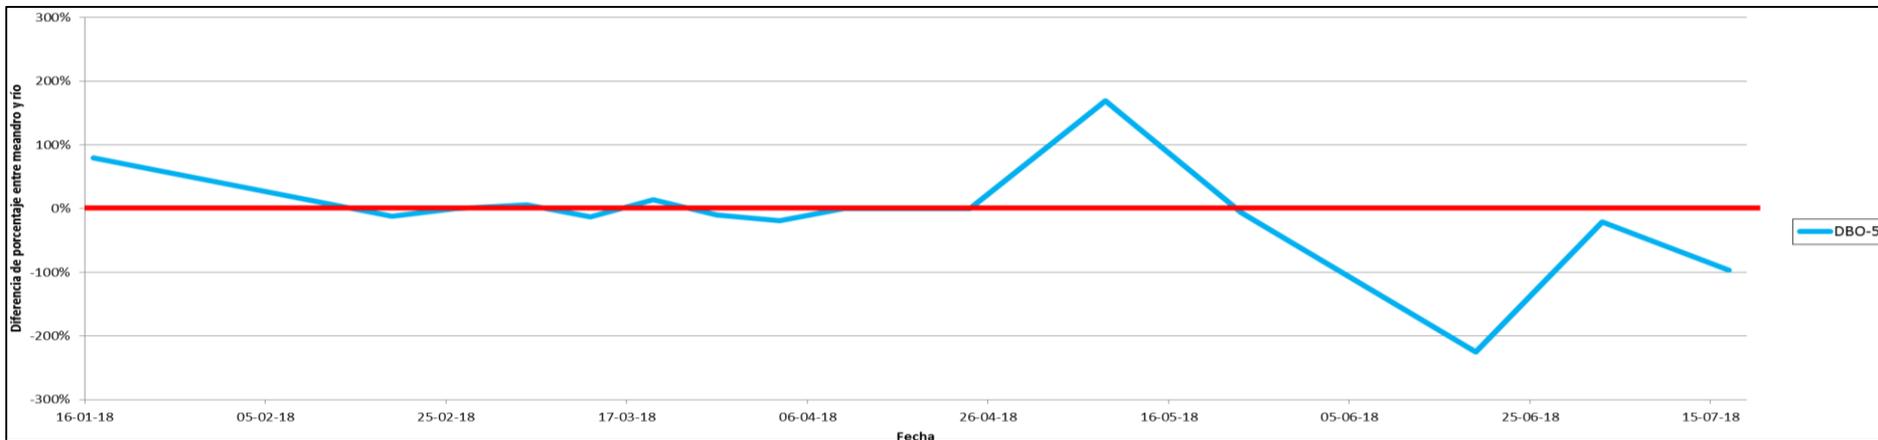
- Materia orgánica (DBO5):** en relación con el efecto con respecto a la materia orgánica, el comportamiento es desfavorable tanto en las charcas como en el canal, siendo la explicación del incremento de materia orgánica el desarrollo de flora acuática como consecuencia del consumo de nutrientes, siendo mayor el desarrollo de fitoplancton en las charcas que en el canal, de ahí su peor comportamiento. Este efecto es más notorio en los últimos muestreos realizados

Comparativa de porcentaje de reducción de DBO₅ entre charca y canal

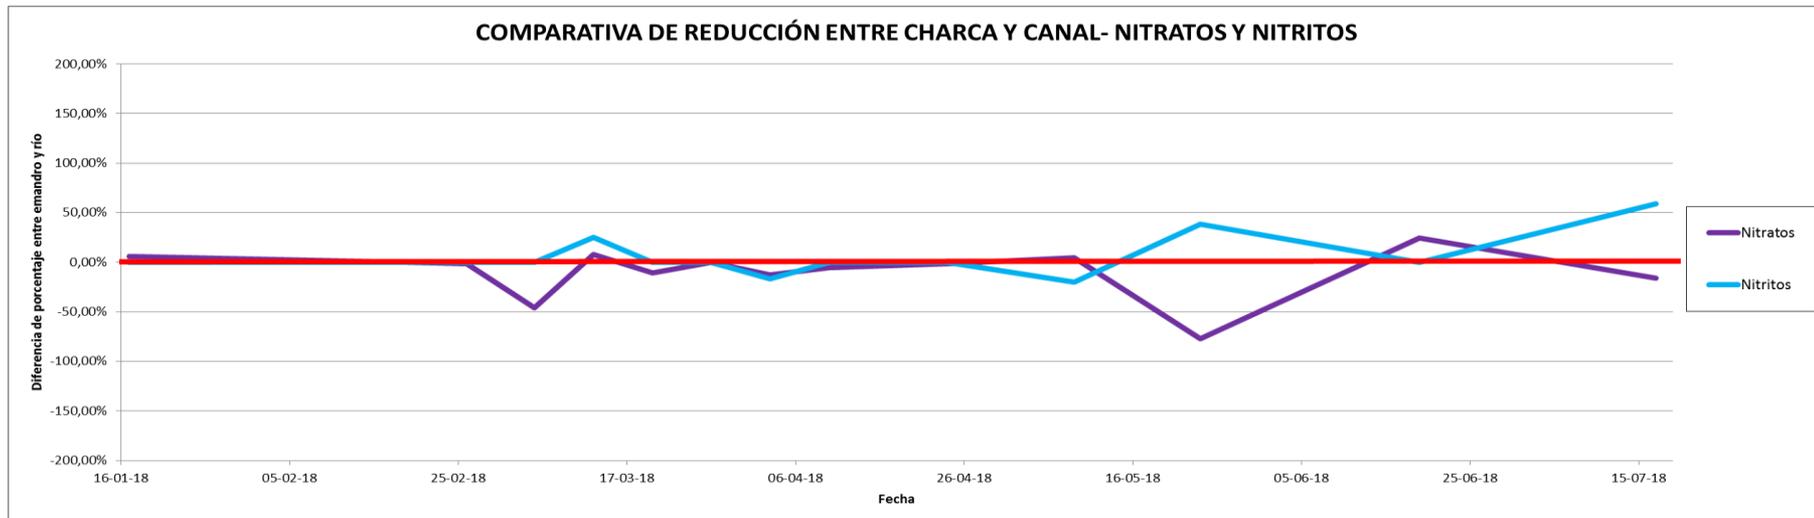
- Nitritos y nitratos:** El comportamiento es inverso en la charca frente al canal, eliminándose en el primer caso nitritos y no eliminándose nitratos, y en el segundo caso eliminándose nitratos y no eliminándose nitritos, con diferencias de rendimiento que no alcanzan el 10%. No parece detectarse efecto significativo sobre estos parámetros por el momento.

Comparativa de porcentaje de reducción de nitratos y nitritos entre meandro y río. Fuente: Inf. Seg. Oct 18

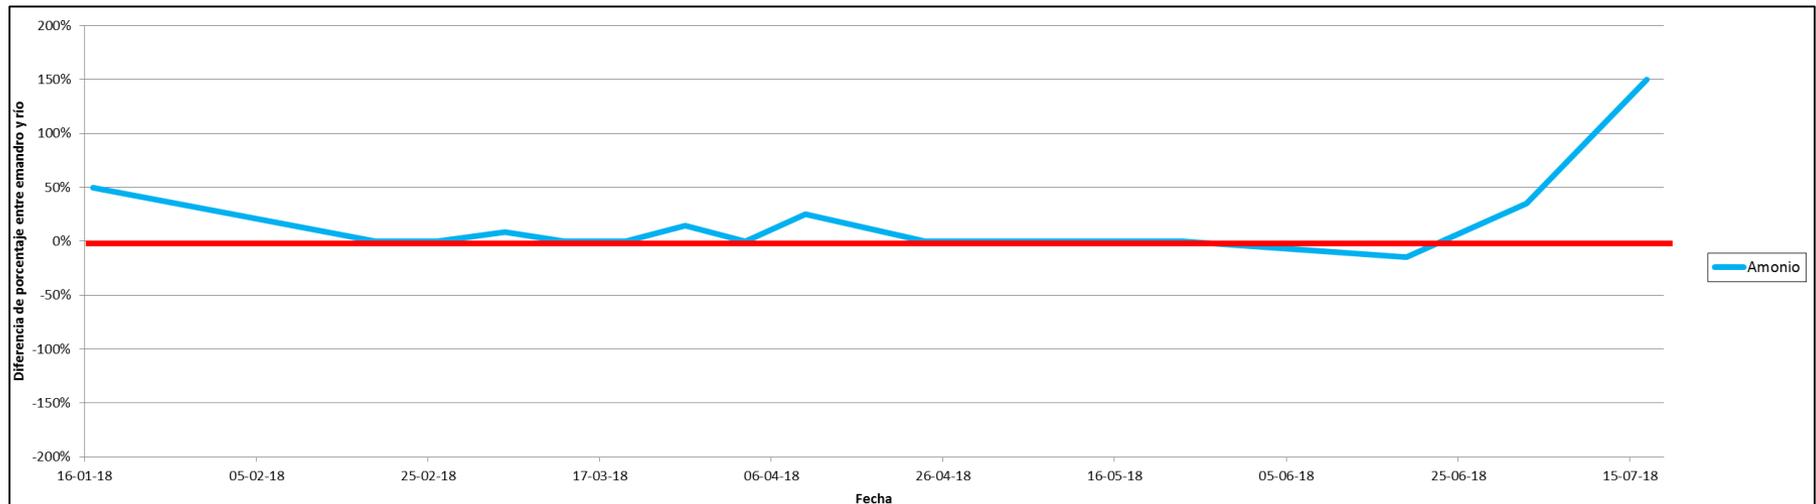
- Amonio total:** Se observa un comportamiento significativamente más positivo en la charca que en el canal, debido a que en los primeros meses de muestreo el comportamiento es mucho menos negativo en las charcas que en el canal, y en los últimos meses el comportamiento es mucho más positivo, lo que podría tener relación con una mayor oxidación del amonio en la charca que en el canal.

Comparativa de porcentaje de reducción de amonio entre charca y canal. Fuente: Inf. Seg. Oct 18
